BITACORA ELECTRÓNICA DE OBRA

REGISTRO DE LA BITACORA Y FOTO DEL CUADERNO DE OBRA

Confirma Bitacora: Si	Nro Informe: 125	Fecha Informe: 05-07-2019	Nombre De La Obra: Carretera Moquegua - Omate - Arequipa Tramo: II km. 35 al km. 153,50	Personal Encargado: LUZMILA GUERRA MOTTA
-----------------------	------------------	---------------------------	---	--

Labores realizadas respecto a la ejecución contractual de obra

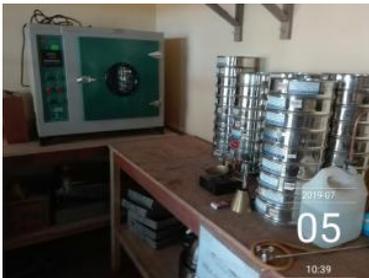
Foto1:

Se aprecian equipos para ensayos de materiales como: Granulometría, de Límites de Attemberg. Determinación de máxima densidad, equivalente de arena, CBR, porcentaje de expansión de CBR; para ensayo de Concreto: Resistencia a la Carga Axial, Peso Específico y Absorción de Áridos, Chatas y Alagadas de Árido Grueso y Abrasión; para ensayos de control de campo: Densidad de Campo, Deflexiones; y para mezcla Asfáltica (foto N° 1)

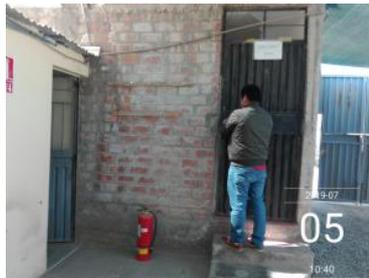
Foto2:

El laboratorio, se encontraba cerrado no se encontraba ninguna persona en los ambientes destinados a laboratorio, posteriormente se abrió las puertas de la oficina del laboratorio, el cual cuenta con mobiliario (escritorios y estantes con documentos, que de acuerdo a referencia del ingeniero Jaén son los documentos trabajados durante el año 2018 antes de la suspensión temporal del plazo de ejecución de obra (foto N° 2),

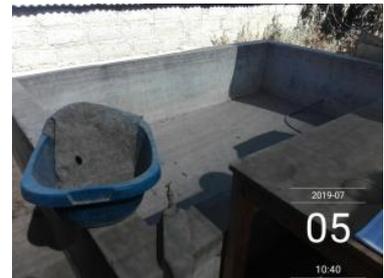
Foto3:

Se aprecia vacía la piscina construida para el curado de briquetas (foto N° 3)

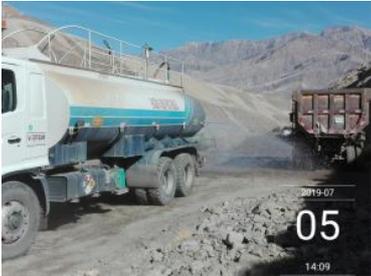
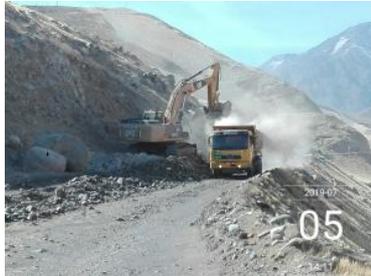
CDescripcion_____:
De las actividades de ejecución de corte en material suelto y roca suelta en la progresiva 91+800 aproximadamente, se aprecia la siguiente maquinaria una excavadora sobre orugas, un tractor un camión cisterna (el cual por la cercanía del tramo es compartido con las actividades desarrolladas en la progresiva 91+400) y volquetes (fotos N°s 1 y 2)

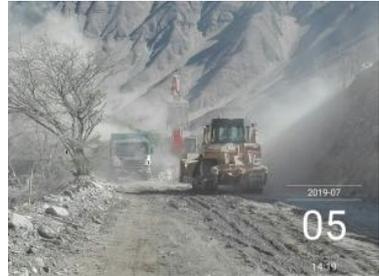
Foto3:

De las actividades de ejecución de corte en material suelto y roca suelta en la progresiva 91+400 aproximadamente, se aprecia la siguiente maquinaria una excavadora sobre orugas, un tractor sobre orugas y volquetes (foto N° 3)

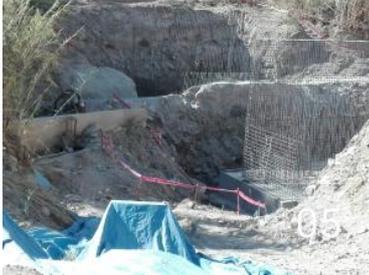
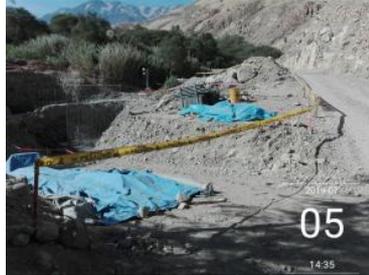
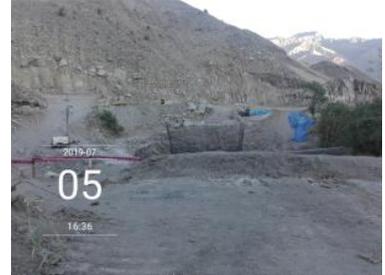
El área donde se desplaza el puente Moro Moro se aprecia limitada mediante cintas de seguridad, y con acceso restringido (fotos N°s 1, 2 y 3).

Se ha tomado conocimiento que los trabajos de ejecución física para puente Moro Moro se encuentran suspendidas debido a que esta construcción sería tercerizada.

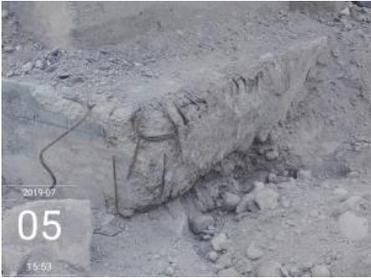
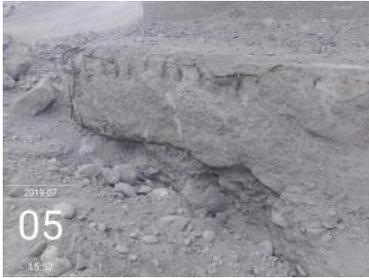
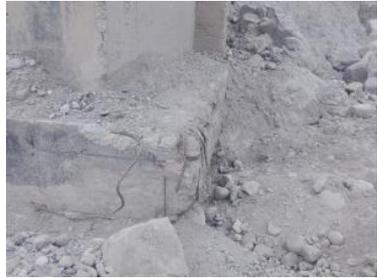
Socavación, exposición y presencia de óxido de fierros en zapata lado derecho en puente Pachas

Actividades:
Socavación, exposición y presencia de óxido de fierros en zapata lado derecho en puente Pachas

CDescripcion_____:
Se aprecia exposición y presencia de óxido de fierros de zapata lado derecho en puente Pachas, además de estar parcialmente socavado y dañado el concreto en dicha zapata (fotos N°s 1, 2 y 3)

De la socavación, exposición y presencia de óxido en fierros de zapata lado derecho del puente Pachas se sugiere que los especialistas en puentes tanto del CVS, CSVA y de la dirección de Supervisión de PVN, pudieran realizar las evaluaciones correspondientes a fin de determinas las acciones necesarias a fin de proseguir con la construcción de dicho puente.

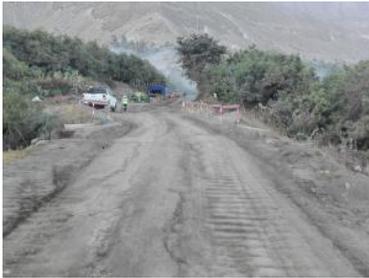
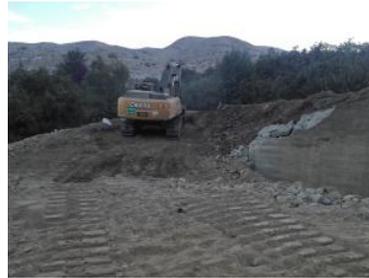
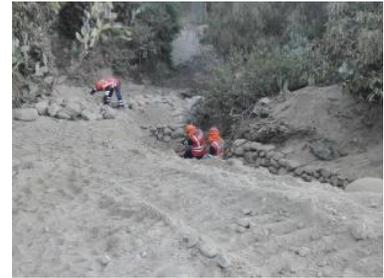
- Área señalizada mediante cintas de seguridad y vigías con radios (foto N° 1)
- Con el apoyo de una excavadora sobre orugas se viene realizando las excavaciones necesarias para la habilitación de accesos (foto N° 2)
- De forma manual se realiza el encauzamiento del rio (foto N° 3)
- Colindante a los estribos del puente actual existe un canal de concreto de agua para riego, el cual aparentemente no sería afectado en la construcción del nuevo puente.

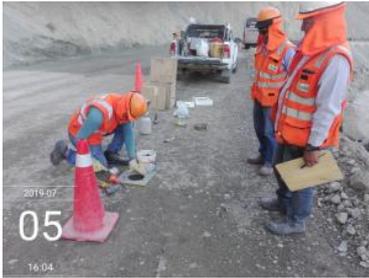
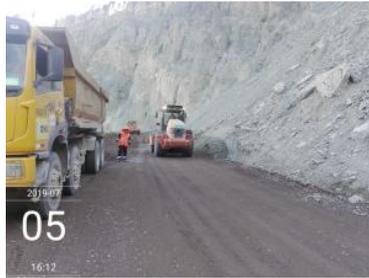
- Se realizan ensayos de densidad de campo mediante el Cono de Arena (foto N° 1)
- Se cuenta con la siguiente maquinaria: una motoniveladora, un rodillo, un camión cisterna para agua no potable y volquetes para transporte de material para mejoramiento de sub rasante procedente de la cantera denominada Pachas (fotos N°s 2 y 3)
- Se ha tomado conocimiento que el material para mejoramiento de la sub rasante es de la cantera denominada Pachas

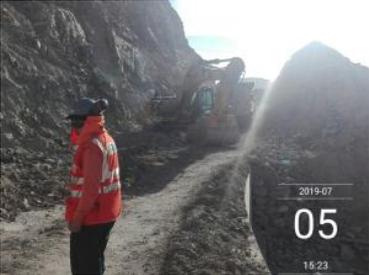
Foto1:

CDescripcion_____:
De las actividades descritas se aprecia:
Corte carguío y eliminación de material (foto N° 1), se ha tomado conocimiento que el material es eliminado en el DME ubicado en la progresiva 53+680 aproximadamente Se aprecia una excavadora sobre orugas, un camión cisterna y volquetes.
Trabajos de replanteo de taludes (foto N° 3)
Se aprecia de presencia de roca fija en este tramo.
