BITACORA ELECTRÓNICA DE OBRA

REGISTRO DE LA BITACORA Y FOTO DEL CUADERNO DE OBRA

Confirma Bitacora: Si	Nro Informe: 126	Fecha Informe: 06-07-2019	Nombre De La Obra: Carretera Moquegua - Omate - Arequipa Tramo: Il km. 35 al km. 153,50	Personal Encargado: LUZMILA GUERRA MOTTA
---------------------------------	----------------------------	-------------------------------------	---	--

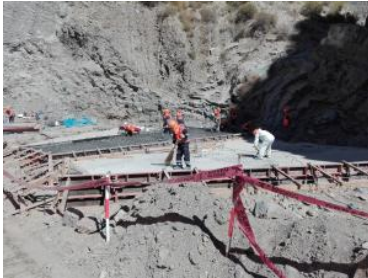
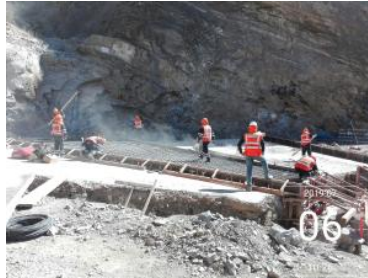
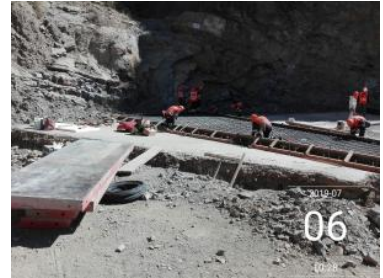
De las actividades de construcción de badén en la progresiva 119+230, se aprecia que el acceso hacia el área de trabajo es mediante una tabla, en cuyo rededor se han colocado formas de encofrado dificultando el libre tránsito del personal de obra

Actividades de ejecución de obras de arte: construcción de badén en 119+230 aproximadamente.

- Picado y limpieza de solado fin de llegar a las cotas necesarias en paño 3 (fotos N°s 1 y 2)
- Armado de acero para badén en paño 2 (fotos N°s 1, 2 y 3)
- Encofrado para uñas de badén al rededor de paño 2 (fotos N°s 2 y 3)
- El acceso hacia el área de trabajo (badén) es mediante una tabla, en cuyo rededor se han colocado formas de encofrado (foto N° 3), dificultando el libre tránsito del personal de obra.
- Se cuenta con la participación de un ingeniero del CVS en la dirección de las actividades en ejecución.

De las actividades de construcción de badén en la progresiva 119+230, se sugiere mayor orden a fin de evitar posibles accidentes en obra.

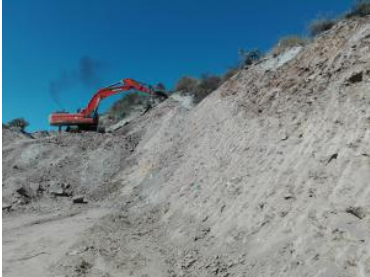
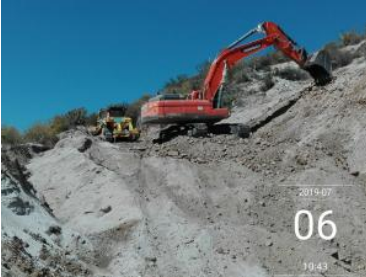
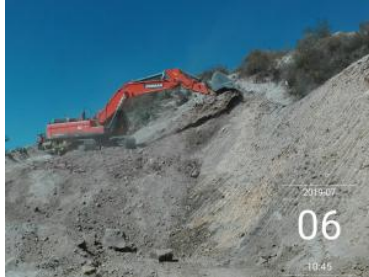
Actividades:
Actividades de ejecución de movimiento de tierras: se continúan con los trabajos de corte en material suelto en la progresiva 120+170 aproximadamente

- Las actividades corresponden a corte, perfilado, carguío y eliminación de material (fotos N°s 1, 2 y 3), se ha tomado conocimiento que el material es eliminado en el DME ubicado en la progresiva 122+200 aproximadamente.
- Se cuenta con una excavadora y un tractor ambos sobre orugas (fotos N°s 1, 2 y 3) además de volquetes

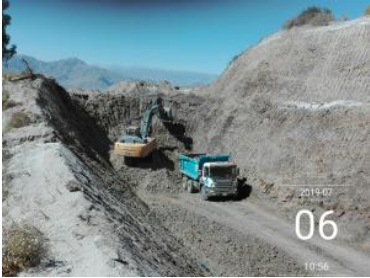
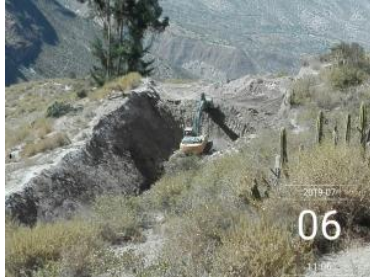
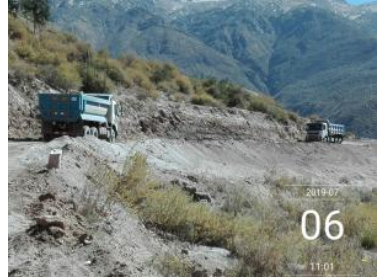
Actividades:
Actividades de ejecución de movimiento de tierras: Se continúan con los trabajos de corte en material suelto en la progresiva 124+700 aproximadamente

- Las actividades corresponden a corte, perfilado, carguío y eliminación de material (fotos N°s 1, 2 y 3), se ha tomado conocimiento que el material es eliminado en el DME ubicado en la progresiva 128+080 aproximadamente.
- Se cuenta con una excavadora sobre orugas y volquetes (fotos N°s 1, 2 y 3)
- El tramo corresponde a apertura de trazo de acuerdo a los lineamientos del expediente técnico contratado.

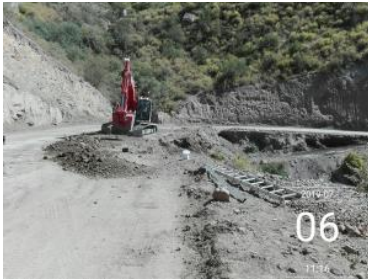
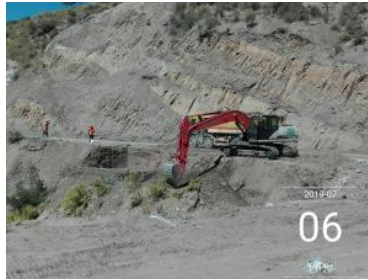
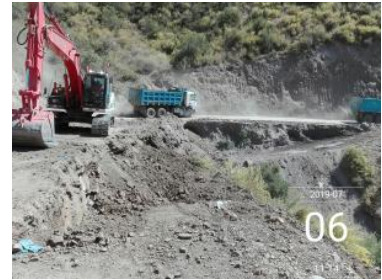
Actividades de ejecución de obras de arte: Excavación para muro de contención ubicado en la progresiva 127+100 aproximadamente.

- Las actividades de excavación se realizan con el apoyo de una excavadora sobre orugas y volquetes (fotos N°s 1, 2 y 3)
- Las actividades consisten en excavación (fotos N°s 1 y 2), carguío y eliminación de material, tomándose conocimiento que dicho material es eliminado en el DME 128+080 aproximadamente
- El muro de contención a ejecutarse se encuentra en curva (foto N° 3)

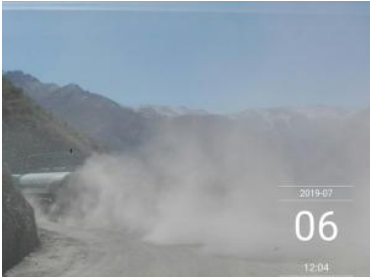
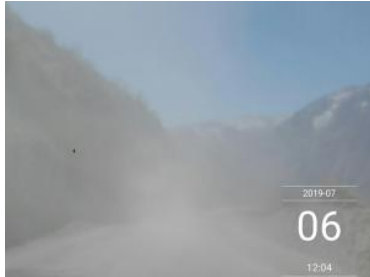
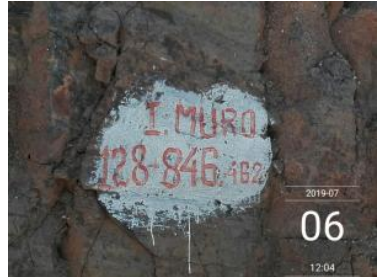
Se aprecia alta emisión de polvareda y polución al tránsito de vehículos en la progresiva 128+300 aproximadamente, pese a estar considerado el mantenimiento de tránsito mediante riego de vía dentro de la programación semanal de obra presentada por el Contratista a la Supervisión de obra mediante carta N° 138-2019-CVDS/CMO/AR de 29.06.2019.

Actividades:
Gran cantidad de polvareda generada por el paso de camión cisterna en la progresiva 128+300 y alrededores (en longitud aproximada de 600.00m), generaría impacto ambiental negativo

CDescripcion:
Del paso de un camión cisterna, se viene generando gran cantidad de polvareda en la progresiva 128+300 y alrededores (en longitud aproximada de 600.00m), no pudiéndose con precisión identificar la longitud de la emisión de polvareda dado el paso a la movilidad brindado.

La polución generada además del impacto ambiental negativo podría causar enfermedades respiratorias en el personal de obra que se encuentra al rededores de la emisión de polvo.

Este tramo está considerado para su ejecución dentro del mantenimiento de transito mediante riego de vías (entre las progresivas 125+000 @ 143+430) dentro de la programación semanal realizada por el CVS

De la emisión de polvareda y polución se sugiere al Contratista y Supervisión de obra tomar las acciones correspondientes a fin de minimizar el impacto ambiental negativo que se vendría teniendo en obra y de causar posibles enfermedades respiratorias al personal que se encuentra en el tramo. Más aun cuando el tramo donde se registra la emisión de polvareda y polución estaría considerado dentro de la programación semanal de obra realizada por el CVS, como actividades de mantenimiento de tránsito mediante riego de vías

Se sugiere a la Entidad asumir acciones respecto a la contaminación ambiental que se vendría produciendo en obra.
