BITACORA ELECTRÓNICA DE OBRA

Confirma Bitacora:	Nro Informe:	Fecha Informe:	Nombre De La Obra:	Personal Encargado:
	12	08-07-2019	Carretera Patahuasi - Yauri - Sicuani, tramo: Negromayo-Yauri-San Genaro	J O R G E B E N J A M I N CISNEROS CADENAS

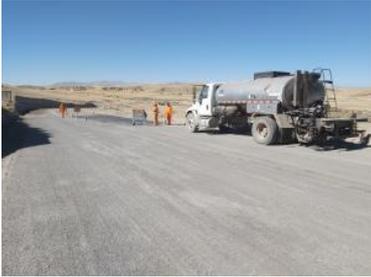
Panel Fotográfico de la Bitacora de Obras		
Personal Encargado: JORGE BENJAMIN CISNEROS CADENAS	Nivel: No Aplica	Fecha De Fotografia: 08-07-2019
Actividades: Se prosiguen con los trabajos de imprimado de la base		
CDescripcion_____: en el tramo km 145+290 al km 145+440		
Foto1:

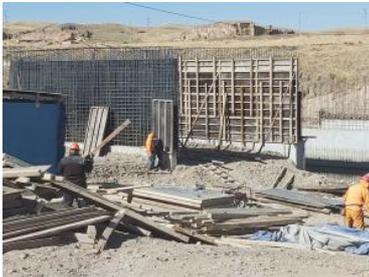
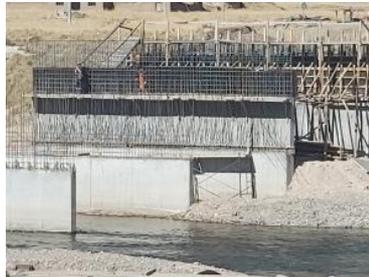
2

- 3.- Imprimado de la capa base ubicada en la progresiva km 145+440 al km 145+680
- 4.- Se observa la Construcción del puente San Genaro sobre el río salado, el puente esta ubicado en la progresiva km 145+075.65 al km 145+194.01, longitud del puente es de 118.36 m.l.

Actividades:
 Se continúan con los trabajos en el puente San Genaro sobre el río salado

CDescripcion_____:
 Del km 145+076.65 al km 145+194.01, long.=118.36

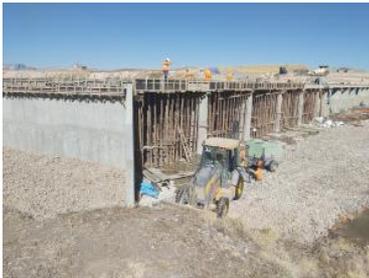
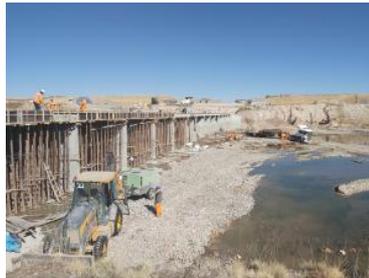
3

- 5.- Se encuentra casi paralizada la Construcción del puente Santa Maria sobre el río ccañipia, cabe indicar que en este puente esta lista para su vaciado de la losa y a la fecha se encuentra en espera no se ve actividad.

Actividades:
 Actividades en el puente Santa Maria, sobre el río Ccañipia

CDescripcion_____:
 Se observa que las actividades en este frente se encuentra con casi paralizadas y están en la espera para el vaciado de la losa

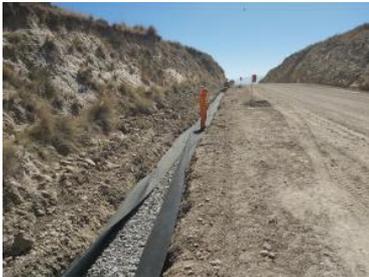
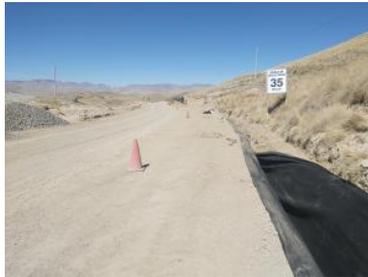
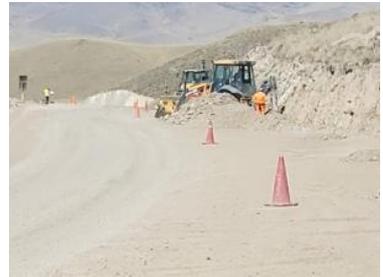
4

- 8.- Construcción del sub dren en la progresiva km 121+110 al km 121+200.

Actividades:
 Se prosigue con la construcción del sub bren

CDescripcion_____:
 Tramo km 121+000 al km 121+200

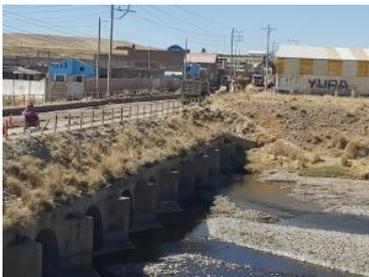
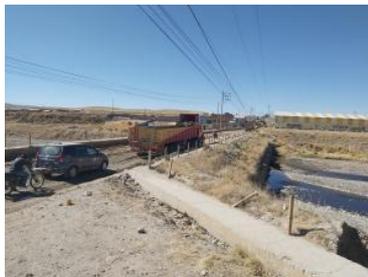
5

Actividades:
 Se realizan trabajos de mejoramiento sobre sub rasante que incluye el puente Amistad

CDescripcion_____:
 Del Tramo km 135+700 al km 135+950

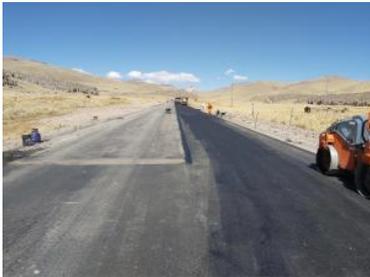
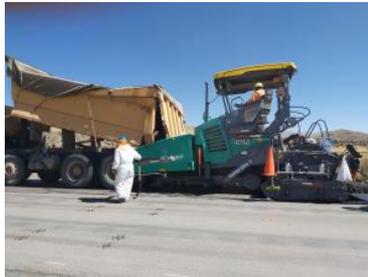
6

Actividades:
 Se continua con el colocado en la segunda capa del asfalto en caliente

CDescripcion_____:
 En el tramo del km 105+000 al km 105+900

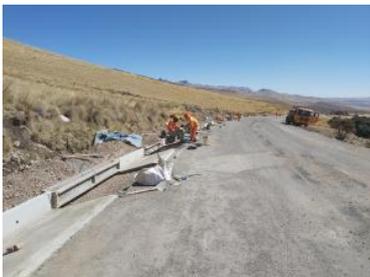
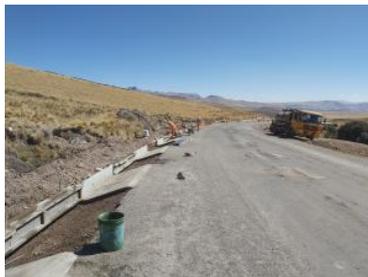
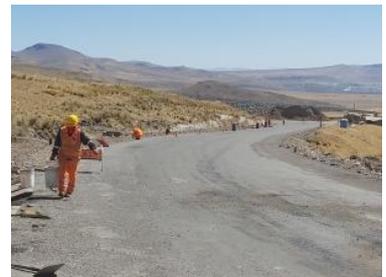
7

Actividades:
 Se continua con la construcción de cunetas laterales lado izquierdo

CDescripcion_____:
 en el tramo km 102+000 al km 102+800

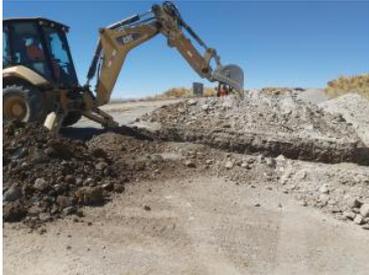
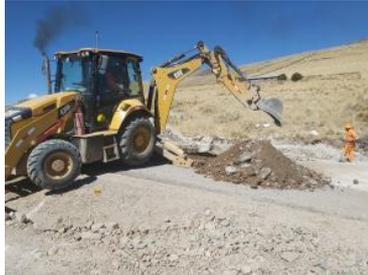
8

Actividades:
 Apertura para la construccion de la alcantarilla MCA DE 1X1

CDescripcion_____:
 En la progresiva km 101+590

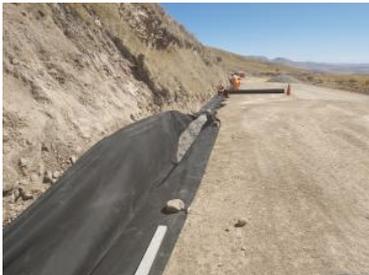
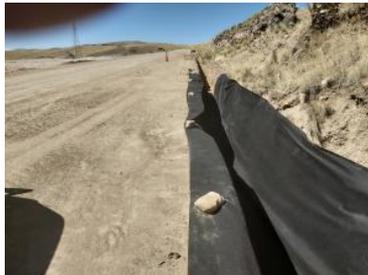
9

Actividades:
 Se prosigue con los trabajos del sub dren

CDescripcion_____:
 Tramo km 90+590 al km 100+050

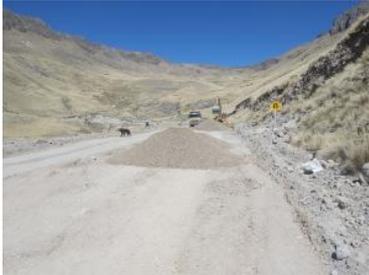
10

Se continua con el mejoramiento sub rasante

En el tramo km 96+860 al km 97+050

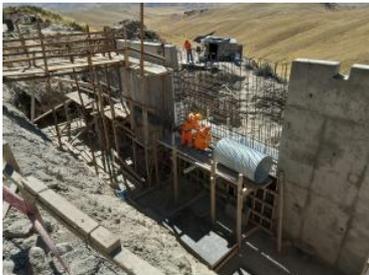
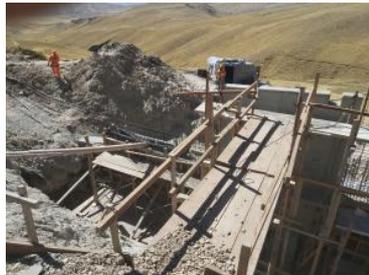
11

Se prosigue con los trabajos en el muro de contención

Ubicado en el km 95+816 al km 95+834 L=18.00, h=7.29

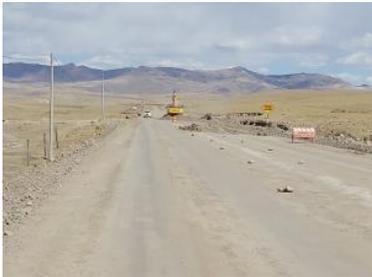
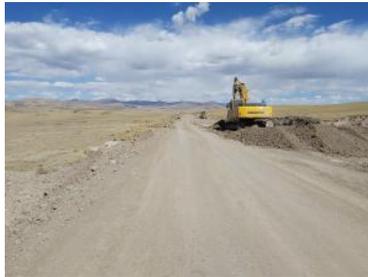
12

Actividades:
 trabajos de conformación de sub rasante, sub base, y base

CDescripcion_____:
 en el tramo del 85+280 86+560

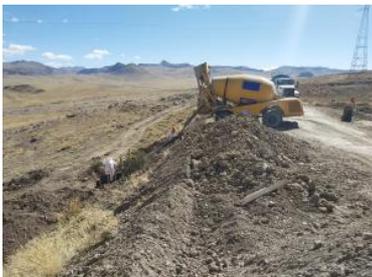
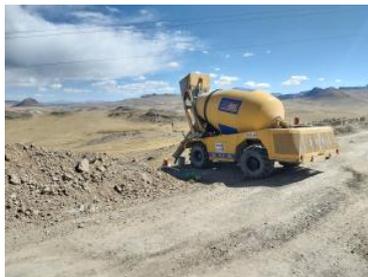
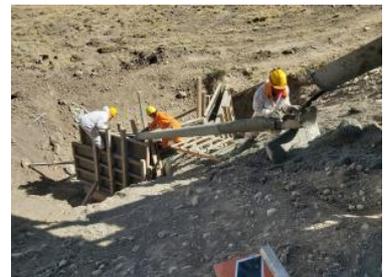
13

Actividades:
 Construcción de la alcantarilla de Ø 48", partida vaciado de cabezal

CDescripcion_____:
 Ubicada en la progresiva km 81+323.19

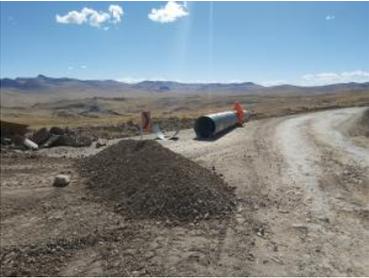
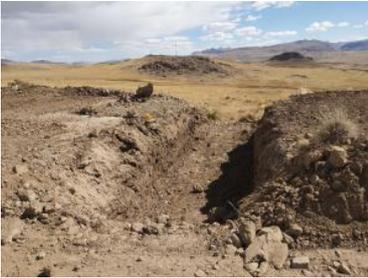
14

Actividades:
Construcción de la alcantarilla tipo TMC de Ø 36" , partida armado del TMC y excavación de tierras.

CDescripcion_____:
Ubicada en la progresiva km 79+221.07
