BITACORA ELECTRÓNICA DE OBRA

REGISTRO DE LA BITACORA Y FOTO DEL CUADERNO DE OBRA

Confirma Bitacora: Si	Nro Informe: 138	Fecha Informe: 08-07-2019	Nombre De La Obra: Carretera Juanjui-Tocache, tramo Pizana - La Polvora - Pizarron - Perlamayo - Campanilla	Personal Encargado: BORIS WALTER AYLLÓN CARCELÉN
---------------------------------	----------------------------	-------------------------------------	--	---

Visita de verificación de metrados en campo, Visita de seguimiento en campo de las actividades ejecutadas y en ejecución de las actividades del contrato original y adicionales, verificación de controles de calidad en laboratorio de suelos y visitas a plantas de concreto y asfalto.

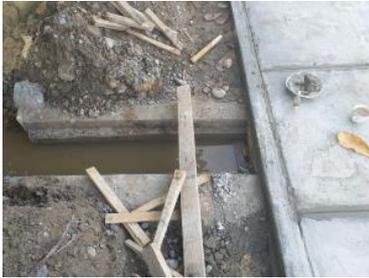
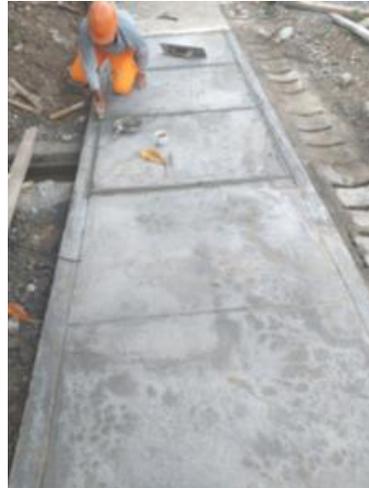
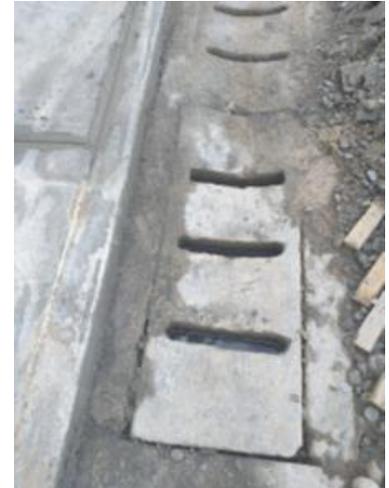
1

En la progresiva KM. 2+700 se ha culminado la vereda de concreto, se observa a un lado de la vereda, la necesidad de limpieza de las cunetas urbanas rectangulares para un mejor drenaje.

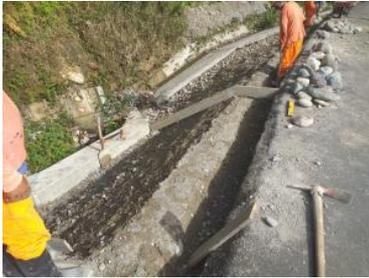
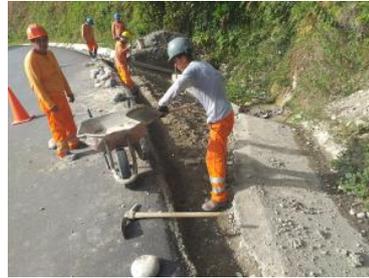
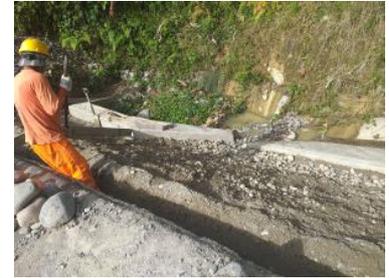
2

En la progresiva Km. 11+060 se realiza la excavación de la uñas en todos los bordes para la construcción de mandil de concreto emboquillado de piedra.

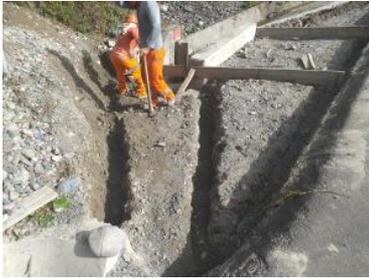
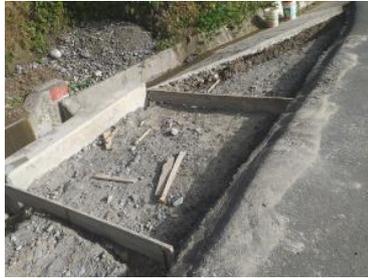
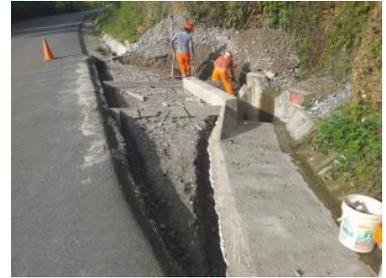
3

En la progresiva Km. 11+300 se realiza la excavación de la uñas en todos los bordes para la construcción de mandil de concreto emboquillado de piedra.

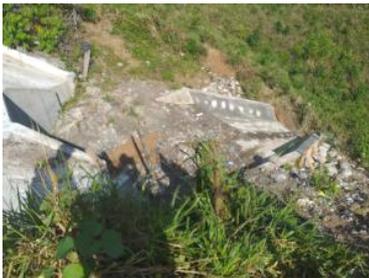
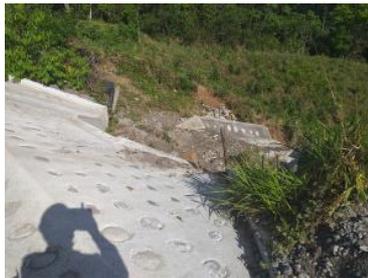
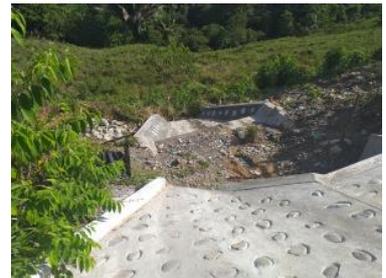
4

En la progresiva KM. 14+070 se realizó la construcción de un emboquillado de concreto con piedras en la salida del cabezal de alcantarilla.

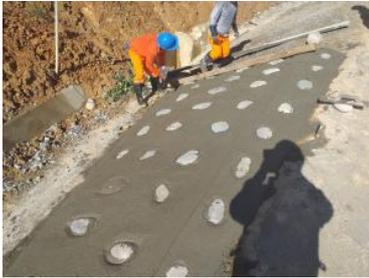
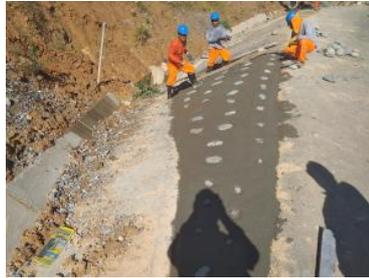
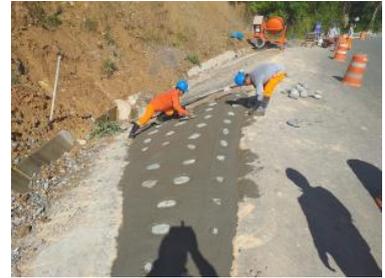
5

CDescripcion_____:
 En la progresiva KM. 14+490 se esta construyendo un mandil de concreto emboquillado de piedras

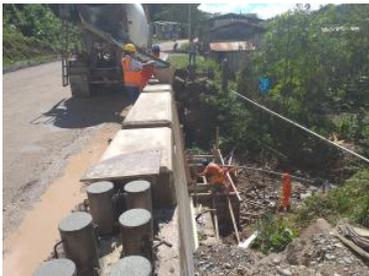
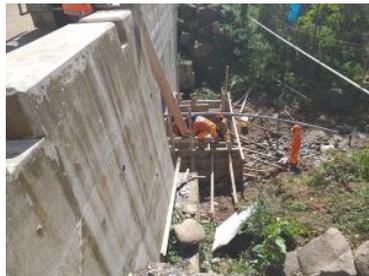
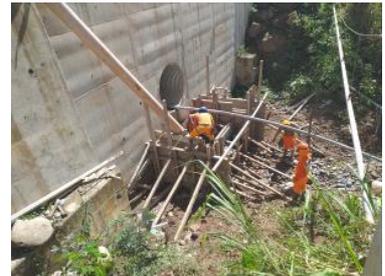
6

CDescripcion_____:
 En la progresiva KM. 56+890 se realiza el vaciado de un dissipador de concreto de F´c = 175 kg/CM2 a los 28 dias

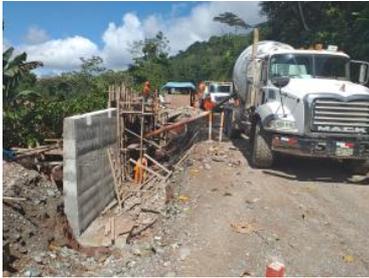
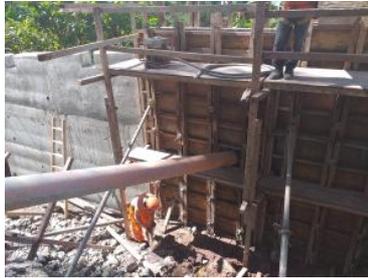
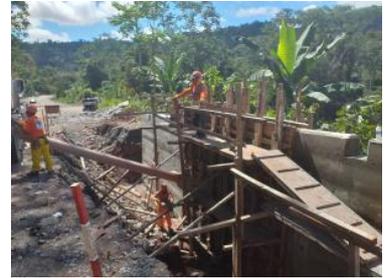
7

CDescripcion_____:
 En la progresiva Km. 59+460 se realiza el vaciado de muro con mezcla de concreto de F'c = 210 kg/ cm2 a los 28 dias

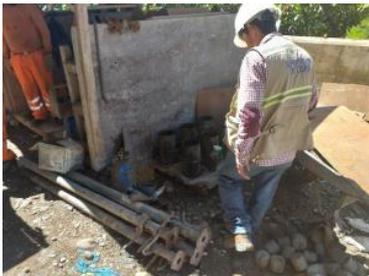
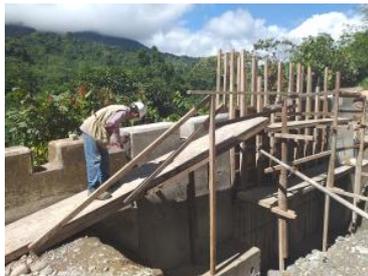
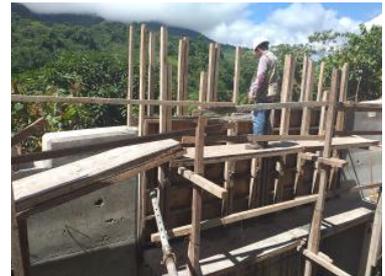
8

CDescripcion_____:
 En la progresiva Km. 59+430 se ha vaciado otro muro, donde se observa la supervisión en el sitio verificando la buena ejecución de los trabajos.

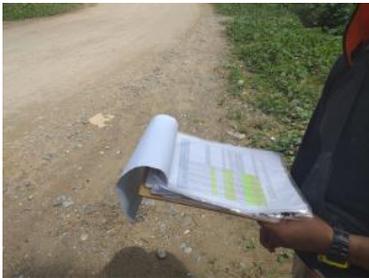
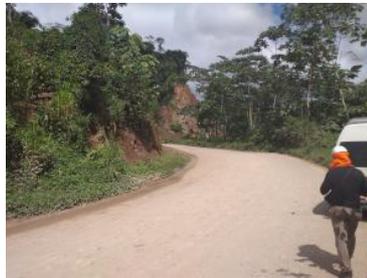
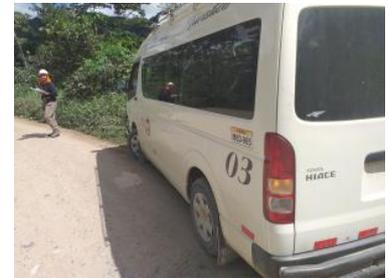
9

En la progresiva KM. 66+354, El personal técnico de la consultora AZIZE se encuentra haciendo visitas de reconocimiento y levantamiento topográfico de 32 puntos críticos e inestables dentro del tramo Vial.

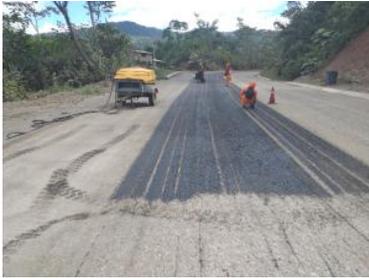
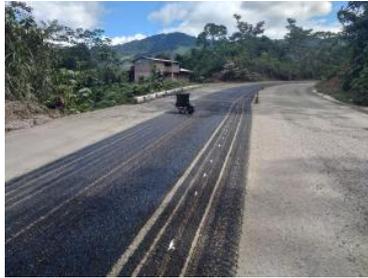
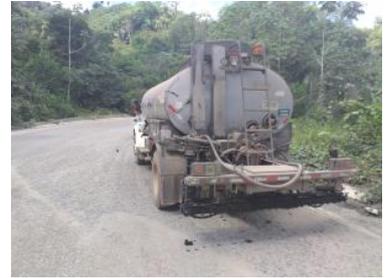
10

CDescripcion_____:
 En la progresiva 69+900 a la 70+000 se realiza la imprimación asfáltica en el margen izquierdo de la vía.

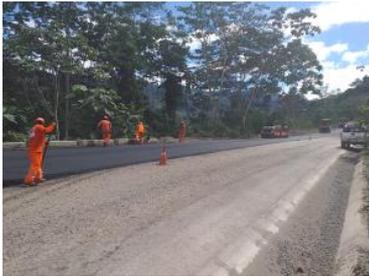
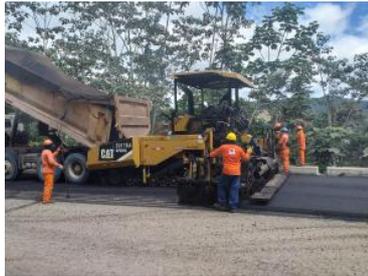
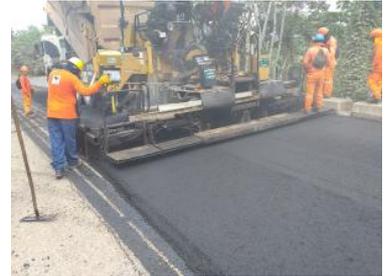
11

CDescripcion_____:
 En las progresivas 70+300 a la 70+670 se realiza el asfaltado (en regresiva) por el margen izquierdo de la vía

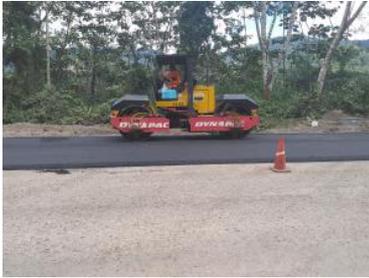
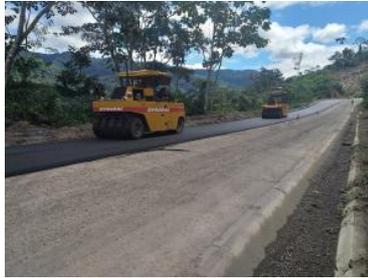
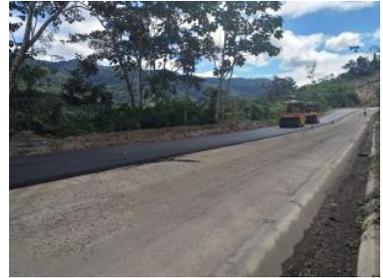
12

CDescripcion _____:
 En la progresiva Km. 70+400 detrás de la pavimentadora de asfalto va el equipo de compactación: Una compactadora de rodillos y dos compactadoras de ruedas neumáticas realizando la compactación del pavimento colocado.

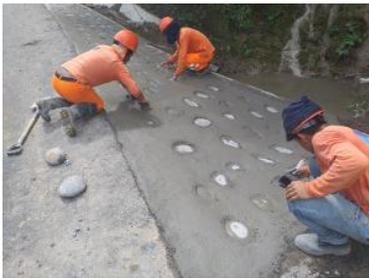
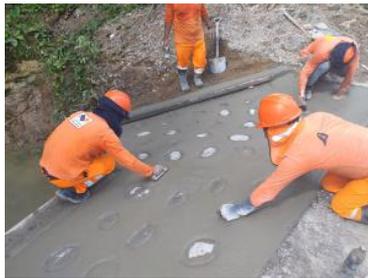
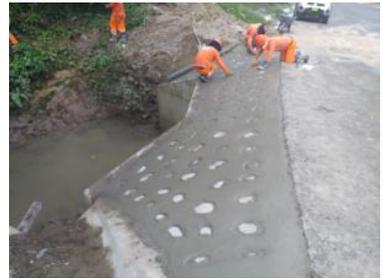
13

CDescripcion _____:
 En la progresiva 72+257,5 se realiza el mandil de concreto emboquillado con piedras.

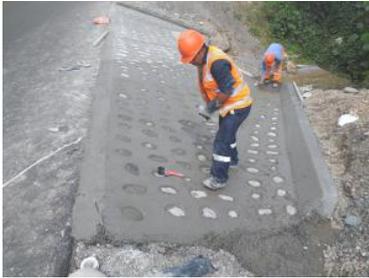
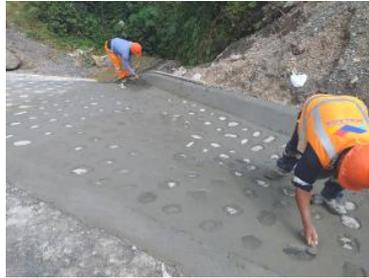
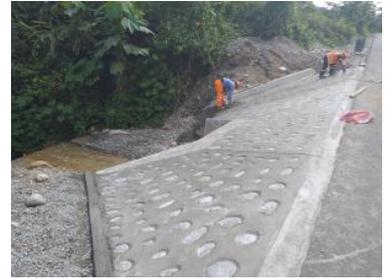
14

CDescripcion_____:
 En la progresiva Km. 72+400 se realiza otro mandil de concreto emboquillado con piedras

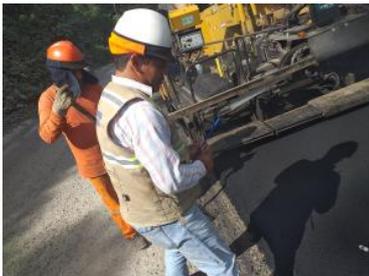
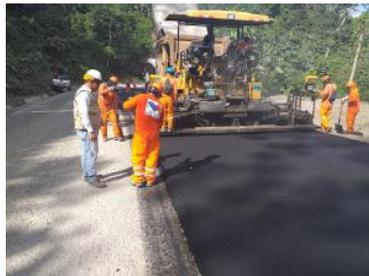
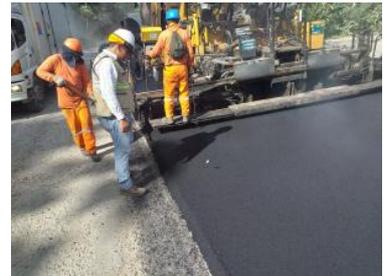
15

CDescripcion_____:
 En la progresiva Km. 70+670 a la 70+300, continua el asfaltado en caliente, la supervisión toma la temperatura de la mezcla en el sitio de colocación.

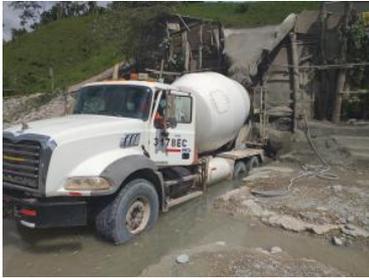
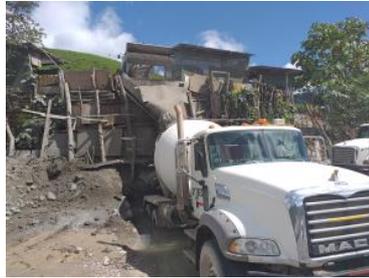
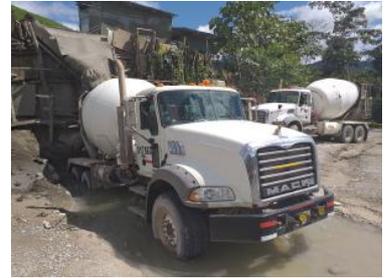
16

En la progresiva Km. 69+000 se realiza la visita a la planta de concreto de la Empresa Málaga Hermanos , donde se observa la preparación de la mezcla en camion premezclado.

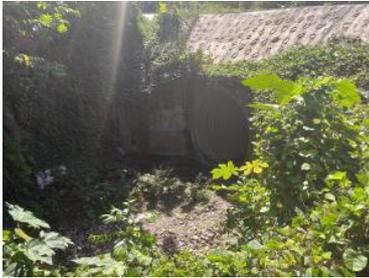
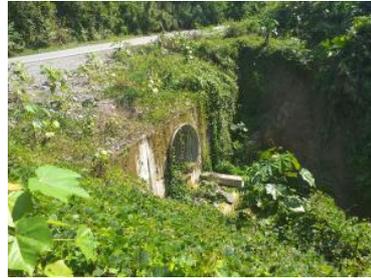
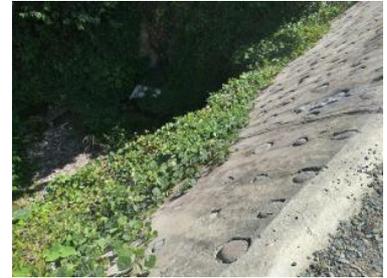
17

En la progresiva 80+076 se verificó en campo la existencia de una alcantarilla tipo Tunner Liner de 3,212 m de diametro colocada y en funcionamiento.

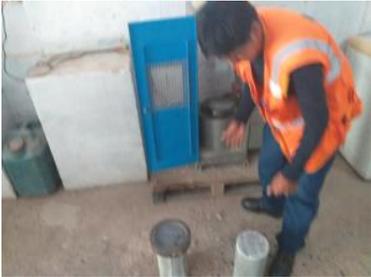
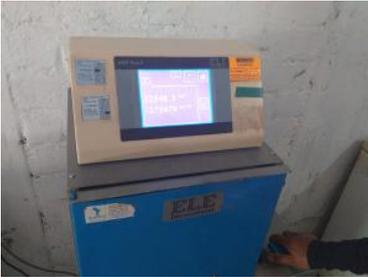
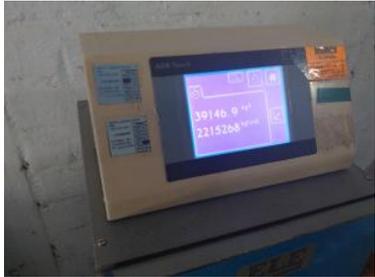
18

CDescripcion _____:
En la progresiva Km. 83+350 se realizó la verificación de las resistencias de los concretos en muros ciclópeos ($F'c= 140 \text{ kg/ cm}^2$ a los 28 días) y en muros de concreto armado ($F'c= 210 \text{ kg/cm}^2$ a los 28 días) a los 7 días de vaciado realizando los ensayos a compresión , dando como resultado: el cilindro de $F'c= 140 \text{ kg/ cm}^2$ valores que superan el 80 % de la resistencia esperada a los 28 días, y el cilindro de $F'c= 210 \text{ kg/cm}^2$ valores que superan al 100 % de la resistencia esperada a los 28 días.

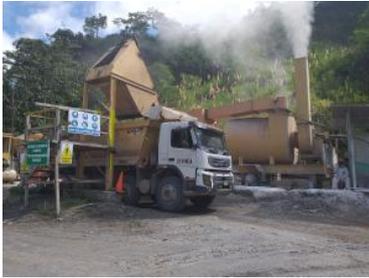
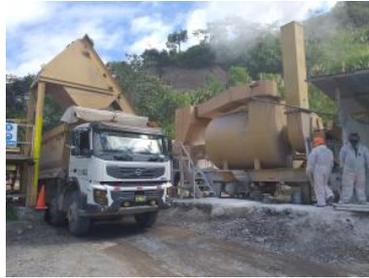
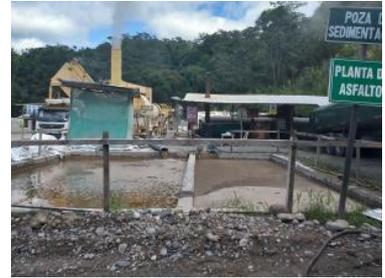
19

En la progresiva Km. 83+350 se realizó la visita a la planta de asfalto, donde se observa la planta en funcionamiento, se verifica la necesidad de personal de la supervisión en el laboratorio de asfalto y en planta.

Se recomienda a la Supervisión la incorporación del personal y recursos de acuerdo a los términos de referencia del contrato de consultoría.

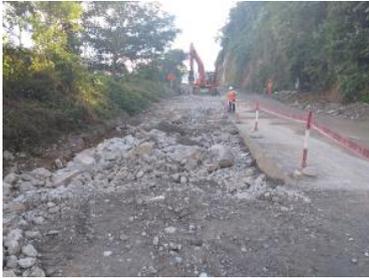
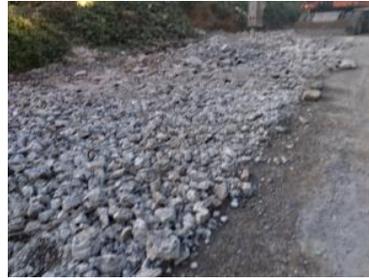
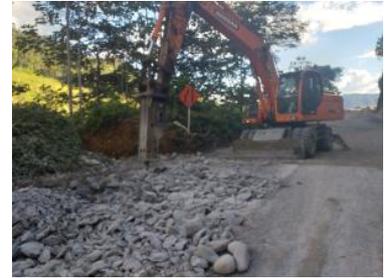
20

En la progresiva Km. 40+090 se realiza la demolición de un badem de concreto armado existente ,de 30 metros de largo donde se observa en los lados un espesor hasta de 0,60 m de espesor.
