## BITACORA ELECTRÓNICA DE OBRA

### REGISTRO DE LA BITACORA Y FOTO DEL CUADERNO DE OBRA

<b>Confirma Bitacora:</b> Si	<b>Nro Informe:</b> 139	<b>Fecha Informe:</b> 09-07-2019	<b>Nombre De La Obra:</b> Carretera Juanjui-Tocache, tramo Pizana - La Polvora - Pizarron - Perlamayo - Campanilla	<b>Personal Encargado:</b> BORIS WALTER AYLLÓN CARCELÉN					
<b>Foto Bitacora:</b>	<b>Foto Bitacora 2:</b>	<b>Foto Bitacora 3:</b>	<b>Foto Bitacora 4:</b>	<b>Foto Bitacora 5:</b>	<b>Foto Bitacora 6:</b>

**Asunto:**

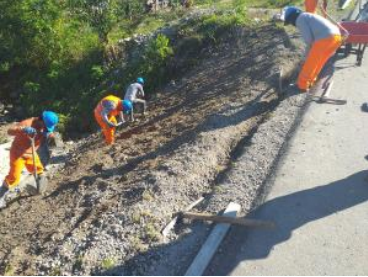
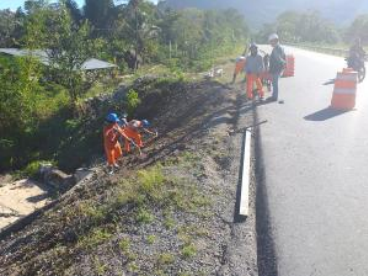
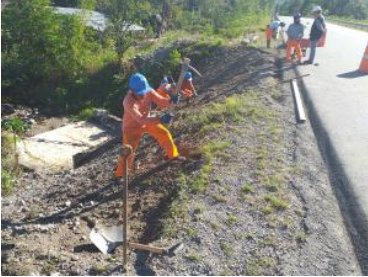
1

**Actividades:**  
Visita de seguimiento en campo: Excavación para la construcción de mandil de concreto emboquillado de piedra.

**CDescripcion\_\_\_\_\_:**  
En la progresiva Km. 14+987 se realiza la excavación para la construcción de mandiles de concreto emboquillados de piedra, se observa que en los bordes se efectúa la excavación de uñas para garantizar la estabilidad del mandil.

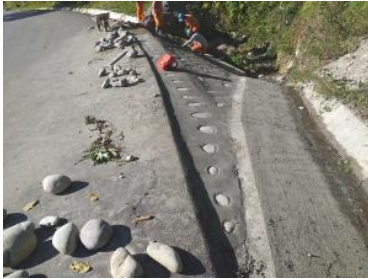
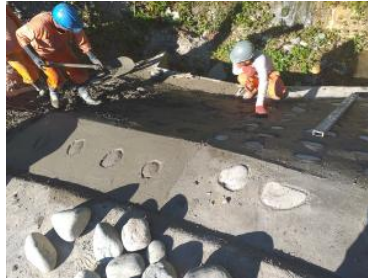
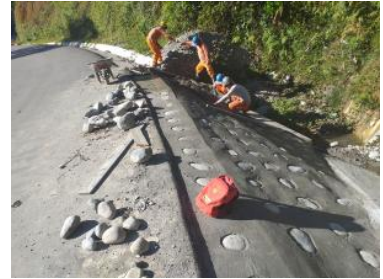
2

Visita de seguimiento en campo: Construcción de mandil de concreto emboquillado de piedra

En las progresivas KM. 11+060 se realiza la construcción de mandil de concreto de F'c= 175 kg/ cm2 a los 28 días emboquillado con piedras tipo canto rodado.

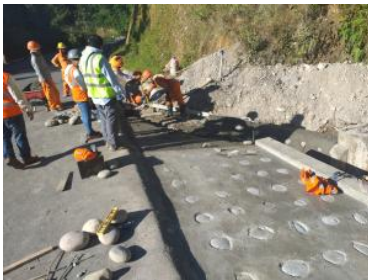
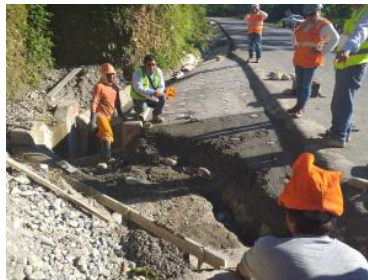
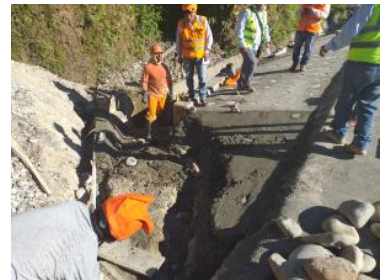
3

Visita de seguimiento en campo: Construcción de mandil emboquillado de piedra.

En la progresiva KM. 11+300 se realiza el mandil de concreto de F'c = 175 kg/ cm2 a los 28 días emboquillado con piedras tipo canto rodado

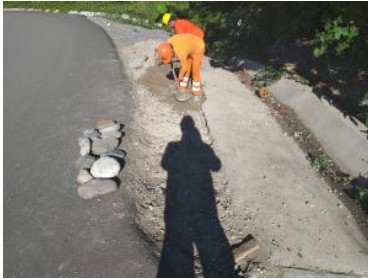
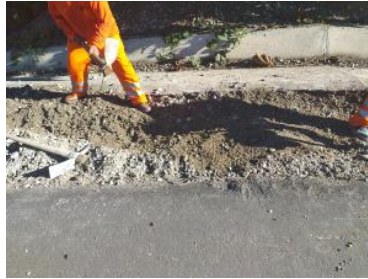
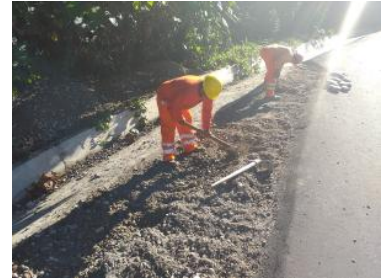
4

Visita de seguimiento en campo: Excavación y preparación del terreno para la construcción de mandil de concreto

En la progresiva Km. 11+660 se realiza la excavación y preparación del terreno para la construcción de mandil de concreto emboquillado de piedras.

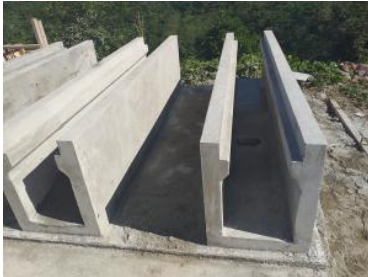
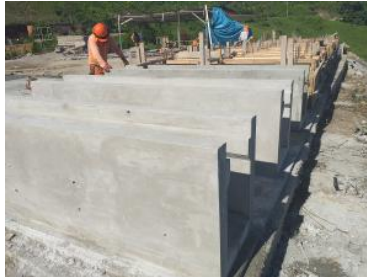
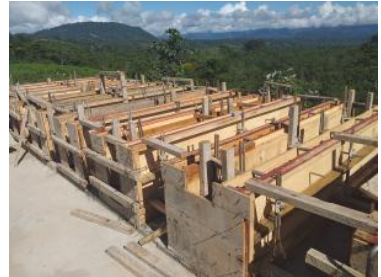
5

Visita de seguimiento en campo: Visita a la planta de concreto de Johesa ( construcción de cunetas rectangulares prefabricadas )

En la progresiva Km. 39+600 dentro de la planta de concreto de la Empresa Johesa, se realiza la construcción de cunetas rectangulares de concreto armado de acuerdo a las especificaciones del expediente técnico pero de manera prefabricada.

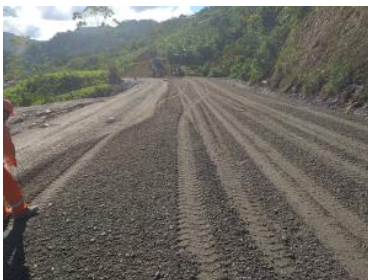
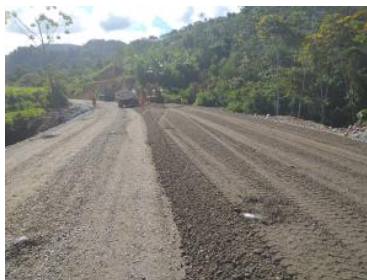
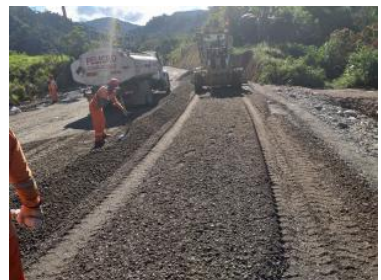
6

Visita de seguimiento en campo: Construcción de base granular.

En la progresiva Km. 38+600 se realiza la construcción de la base granular

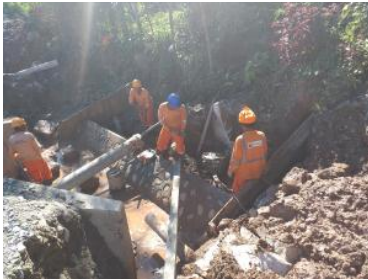
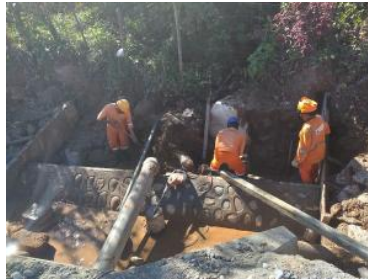
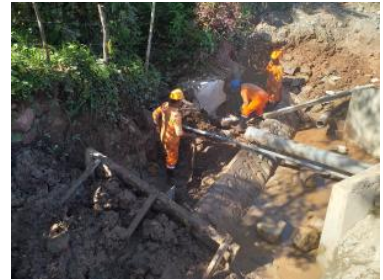
7

**Actividades:**  
 Visita de seguimiento en campo: Excavación para construcción de emboquillado

**CDescripcion\_\_\_\_\_:**  
 En la progresiva Km. 38+970 se realiza la excavación para continuar con la construcción de emboquillado de piedra a la entrada de alcantarilla.

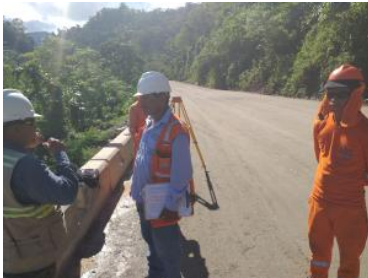
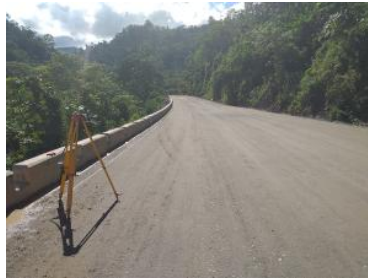
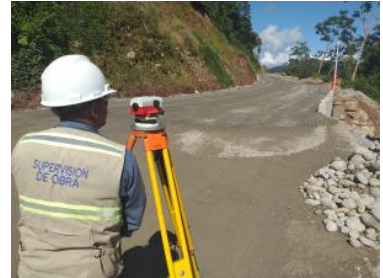
8

**Actividades:**  
 Visita de seguimiento en campo: liberación de la construcción de la sub-base

**CDescripcion\_\_\_\_\_:**  
 En la progresiva Km. 39+360 a la 39+720 se realiza la liberación de tramo de construcción de sub-base, dando autorización del inicio de la construcción de la base.

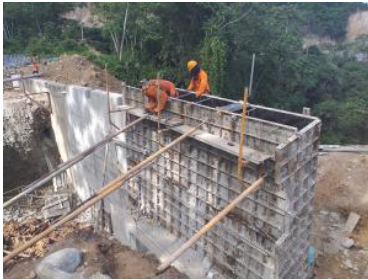
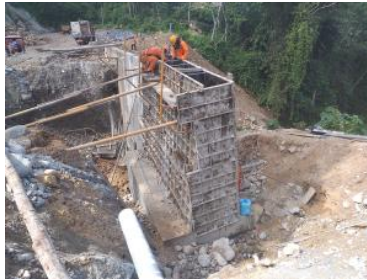
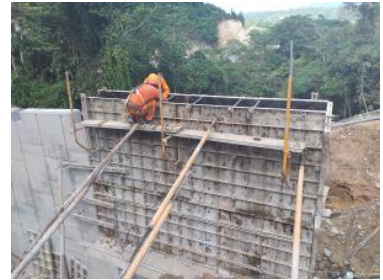
9

**Actividades:**  
Visita de seguimiento en campo: Encofrado metálico para muro

**CDescripcion\_\_\_\_\_:**  
En la progresiva Km. 42+340 se realiza el encofrado metálico para la construcción de muro de concreto ciclópeo.

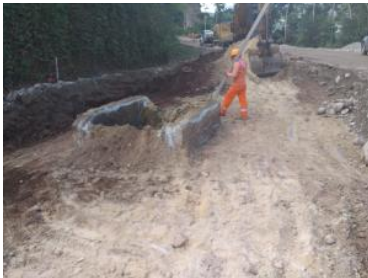
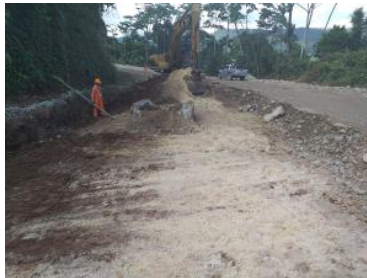
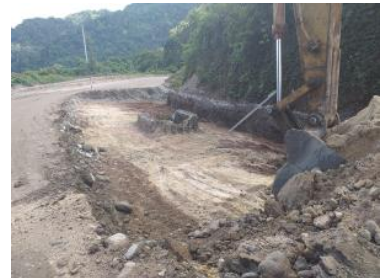
10

**Actividades:**  
Visita des seguimiento en campo: Mejoramiento de suelos

**CDescripcion\_\_\_\_\_:**  
En la progresiva KM. 43+800 se realiza el mejoramiento de suelos

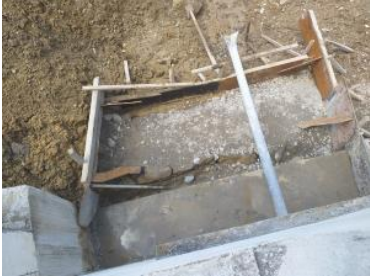
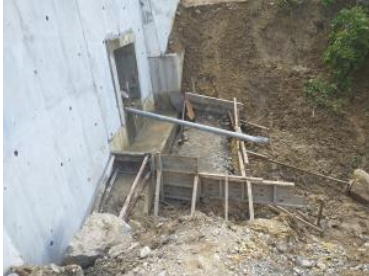
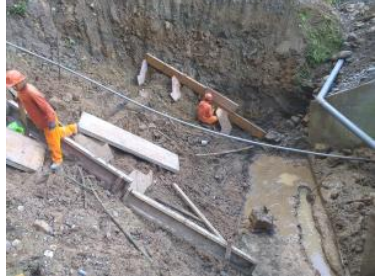
11

**Actividades:**  
Visita de seguimiento en campo: Construcción de encofrado para emboquillados

**CDescripcion\_\_\_\_\_:**  
En la progresiva Km. 44+960 se realiza la excavación, preparación del terreno y el encofrado en ambos lados de la via. Por el margen derecho se realiza el encofrado para construcción de un dissipador con concreto emboquillado de piedra y en el margen izquierdo se realiza el encofrado para la construcción de emboquillado a la entrada de la alcantarilla.

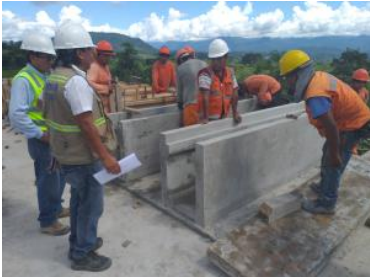
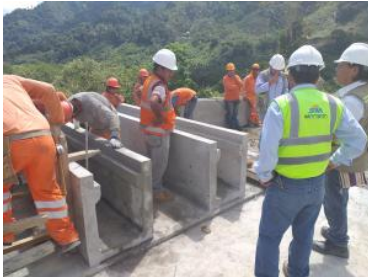
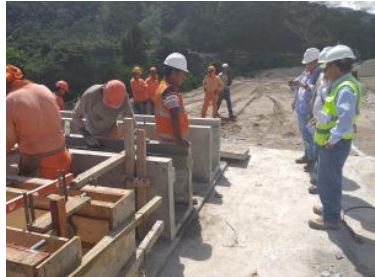
12

**Actividades:**  
Visita de seguimiento en campo: Verificación de construcción de cunetas rectangulares prefabricadas.

**CDescripcion\_\_\_\_\_:**  
En las progresivas Km. 39+600, la supervisión verifica las cunetas rectangulares prefabricadas en la planta de concreto. Se observa y se mide si cumplen las especificaciones del expediente técnico.

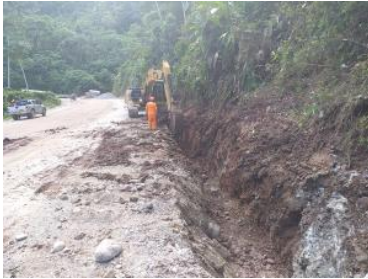
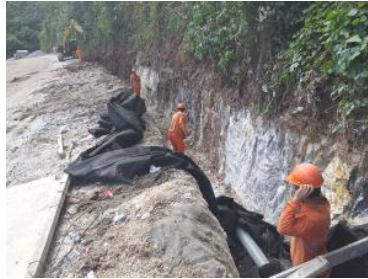
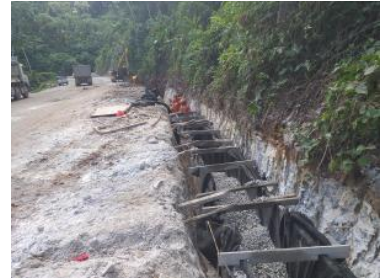
13

Visita de seguimiento en campo: Construcción de sub-drenes

En la progresiva Km. 42+510 se realiza la excavación, colocación de una base de arena, de manto geotextil, de tubo de PVC de 6" perforado, y finalmente la colocación de material de filtro ( piedra chancada limpia) para la construcción de sub-drenes
