## BITACORA ELECTRÓNICA DE OBRA

### REGISTRO DE LA BITACORA Y FOTO DEL CUADERNO DE OBRA

<b>Confirma Bitacora:</b> Si	<b>Nro Informe:</b> 140	<b>Fecha Informe:</b> 10-07-2019	<b>Nombre De La Obra:</b> Carretera Juanjui-Tocache, tramo Pizana - La Polvora - Pizarron - Perlamayo - Campanilla	<b>Personal Encargado:</b> BORIS WALTER AYLLÓN CARCELÉN
---------------------------------	----------------------------	-------------------------------------	--	---

Visita de seguimiento en campo de las actividades en ejecución del contrato principal y adicionales aprobados como: Construcción de muros, construcción de cunetas trapezoidales de concreto, construcción de cunetas rectangulares de concreto armado, construcción de mandiles emboquillados de piedra, construcción de bases, imprimación asfáltica.

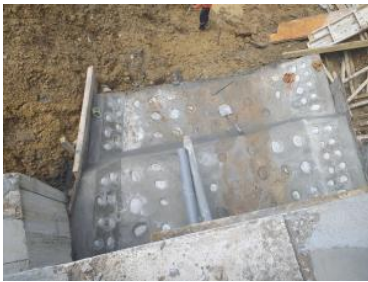
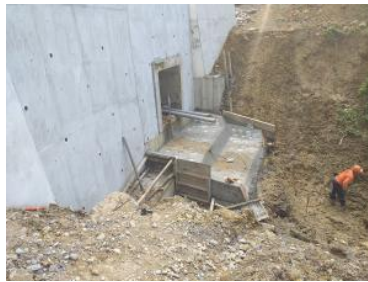
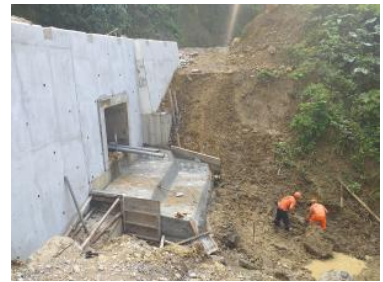
**Actividades:**  
Visita de seguimiento en campo: Emboquillado en salida de alcantarilla.

**CDescripcion\_\_\_\_\_:**  
En la progresiva Km. 44+960 se observa en el margen derecho de la via en la salida del drenaje se construye emboquillado de concreto con piedras.

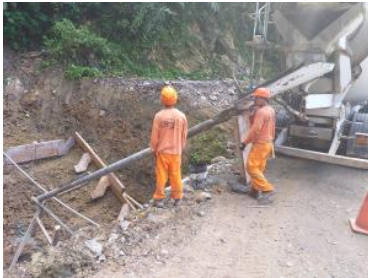
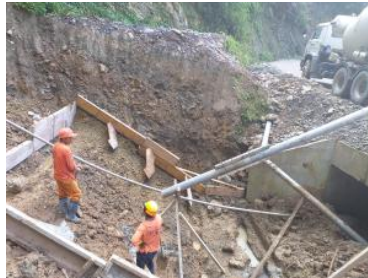
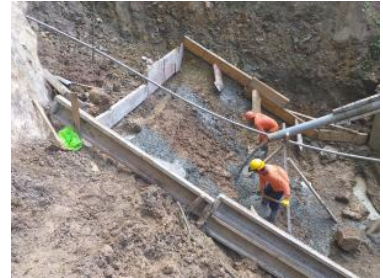
**Actividades:**  
Visita de seguimiento en campo: Construcción de emboquillado ( margen Izquierdo)

**CDescripcion\_\_\_\_\_:**  
En la progresiva Km. 44+960 se realiza el vaciado del emboquillado en la entrada a alcantarilla ( margen izquierdo de la vía )

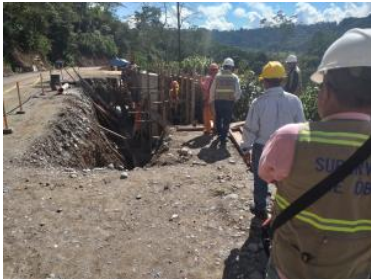
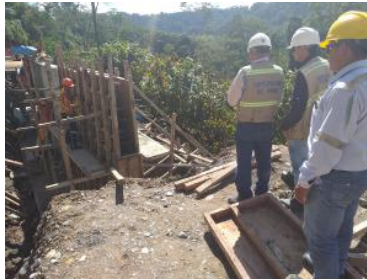
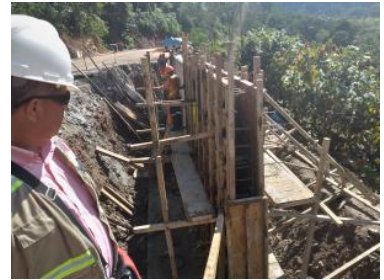
**Actividades:**  
 Visita de seguimiento en campo: Liberación de muro de contención

**CDescripcion\_\_\_\_\_:**  
 En la progresiva Km. 59+140 a la 59+160 la supervisión verifica los puntos importantes del muro para su liberación.

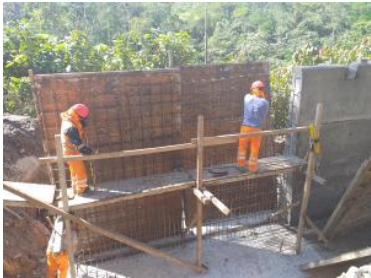
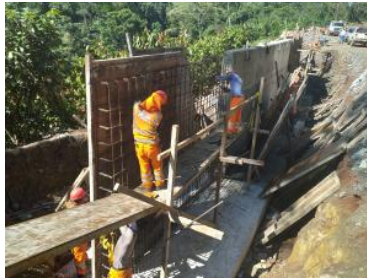
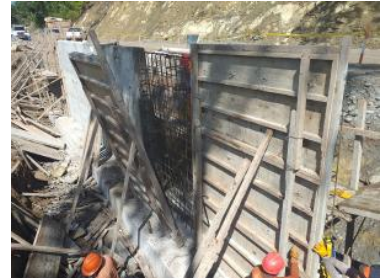
**Actividades:**  
 Visita de seguimiento en campo ; Refuerzo metálico y encofrado en muro

**CDescripcion\_\_\_\_\_:**  
 En la progresiva Km. 59+150 se realiza el refuerzo metálico y el encofrado para la construcción de un muro de concreto armado.

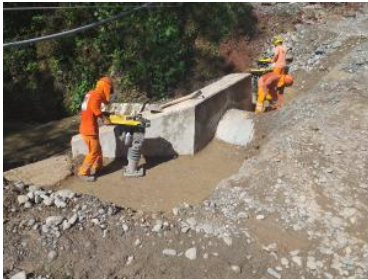
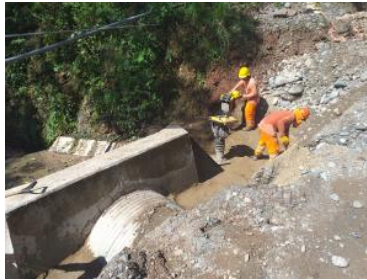
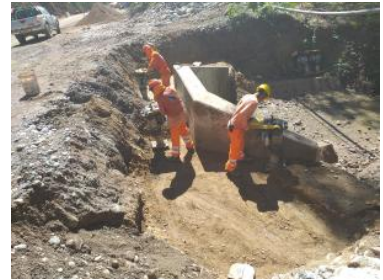
**Actividades:**  
Visita de seguimiento en campo: Relleno en alcantarilla

En la progresiva Km. 59+310 se realiza el relleno en los lados de la alcantarilla y cabezal de concreto, utilizado tres vibroapisonadores de percusión

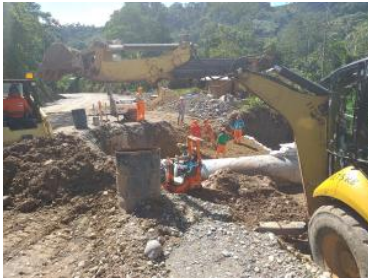
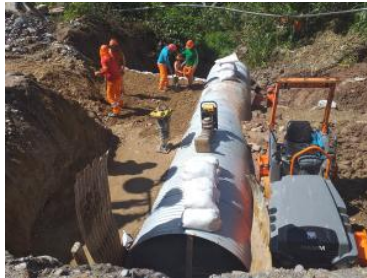
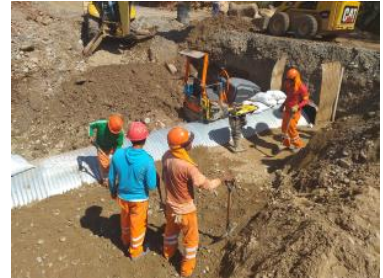
**Actividades:**  
Visita de seguimiento en campo: Colocación de alcantarilla TMC de 72 " y relleno

En la progresiva KM. 59+792 se ha colocado una alcantarilla TMC de 72 " y se esta relleno con ayuda de vibroapisonadores y una mini compactadora de rodillos.

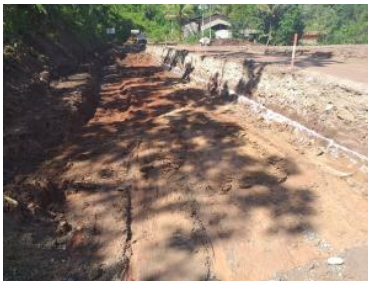
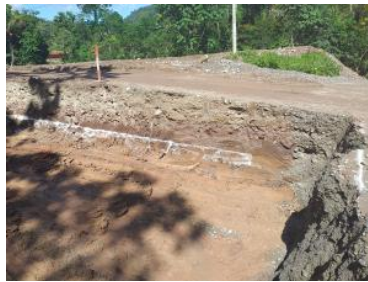
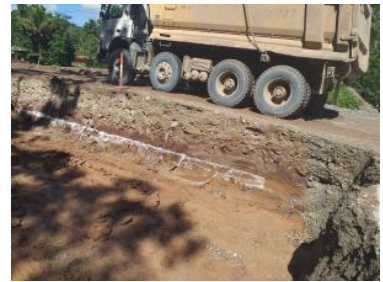
**Actividades:**  
 Visita de seguimiento en campo: Mejoramiento de suelos ( excavación )

**CDescripcion\_\_\_\_\_:**  
 En la progresiva Km. 60+440 a 60+500 se ha realizado el mejoramiento de suelos, realizando la excavación del suelo a una profundidad aproximada de 1,50 m.

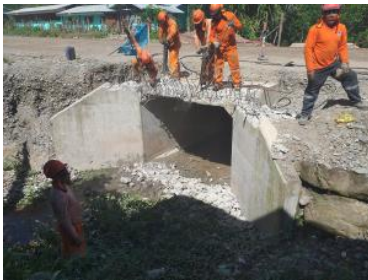
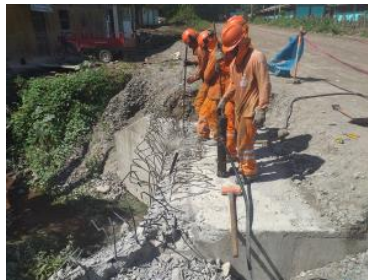
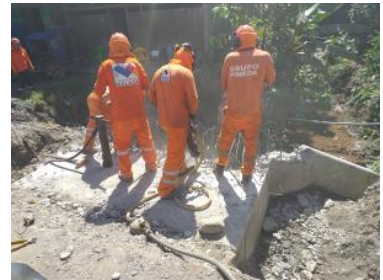
**Actividades:**  
 Visita de seguimiento en campo:,Ampliación de pontón ( cajón) de concreto

**CDescripcion\_\_\_\_\_:**  
 En la progresiva km. 61+660 se esta ampliando un pontón de concreto armado, para que coincida con la sección de la calzada de la vía.

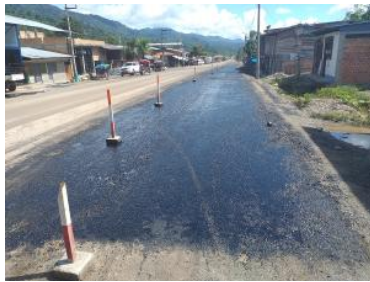
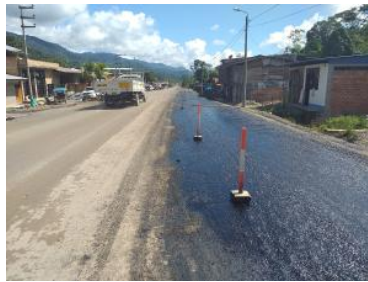
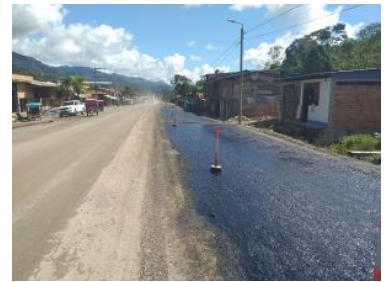
**Actividades:**  
Visita de seguimiento en campo: imprimación asfáltica

**CDescripcion\_\_\_\_\_:**  
En la progresiva KM. 61+710 se ha realizado la imprimación asfáltica en el margen derecho de la via

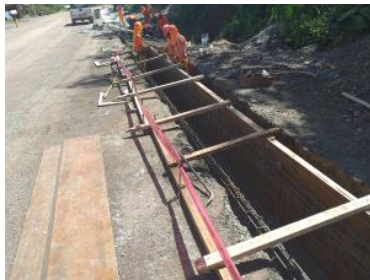
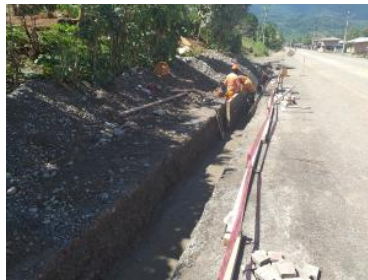
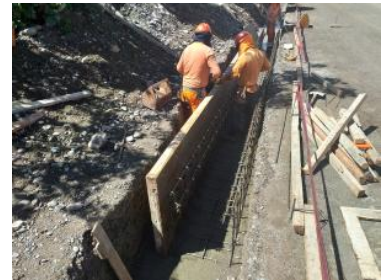
**Actividades:**  
Visita de seguimiento en campo: Construcción de cunetas rectangulares.

**CDescripcion\_\_\_\_\_:**  
En las progresivas Km. 62+511 a 62+564 se realiza la construcción de cunetas rectangulares de concreto armado.

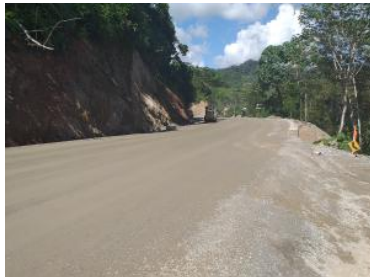
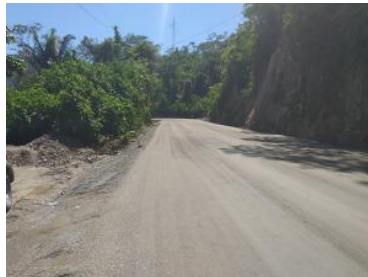
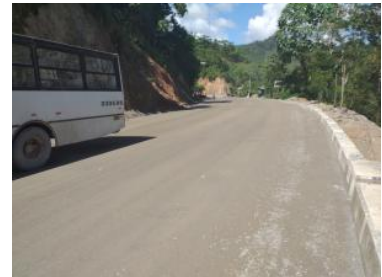
**Actividades:**  
Visita de seguimiento en campo; Construcción de base granular-

**CDescripcion\_\_\_\_\_:**  
En la progresiva Km. 68+300 a 69+000 se realiza la construcción de base granular.

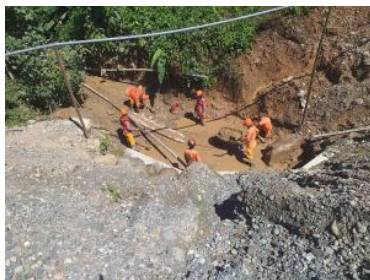
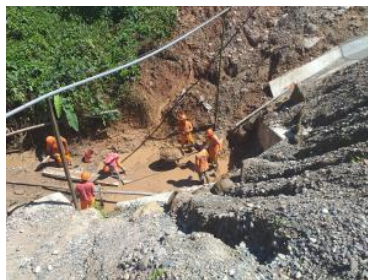
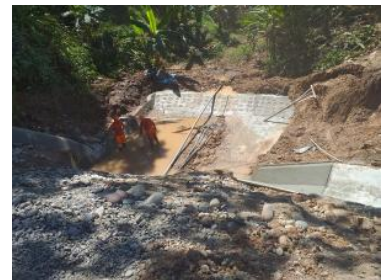
**Actividades:**  
Visita de seguimiento en campo: Excavación para construcción de emboquillado

**CDescripcion\_\_\_\_\_:**  
En la progresiva Km. 69+962 se ha realizado en la entrada al cabezal de alcantarilla un emboquillado de piedra , donde se observa que la alcantarilla esta sedimentada, ocasionando la presencia de agua en su entrada.

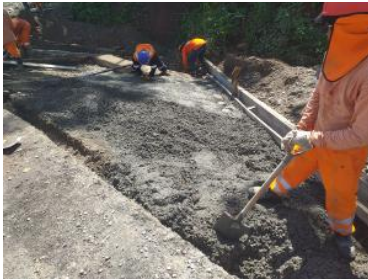
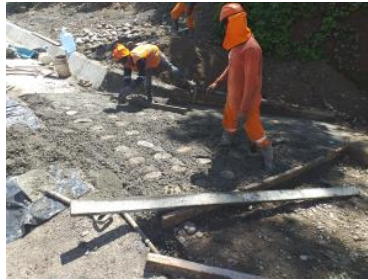
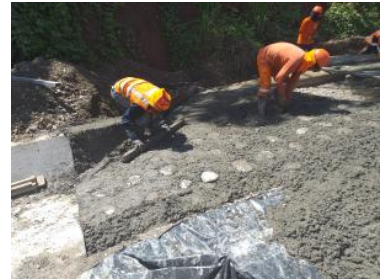
**Actividades:**  
 Visita de seguimiento en campo: Mandil emboquillado

**CDescripcion\_\_\_\_\_:**  
 En la progresiva Km. 62+550 se realiza la construcción de un mandil de concreto emboquillado de piedra.

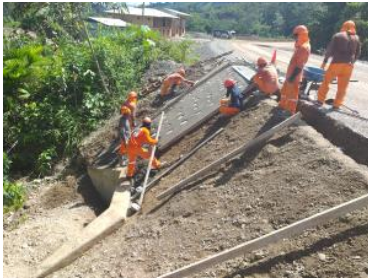
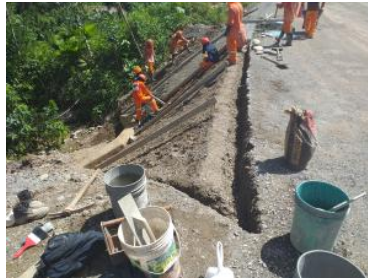
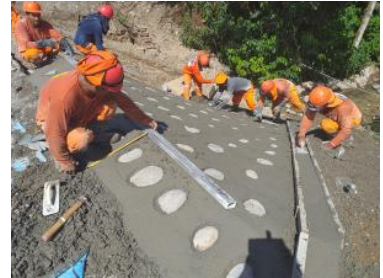
**Actividades:**  
 mandiles

**CDescripcion\_\_\_\_\_:**  
 En la progresiva Km. 62+662.5 se construye mandiles de concreto emboquillados con piedra tipo canto rodado.( en el margen derecho de la vía)

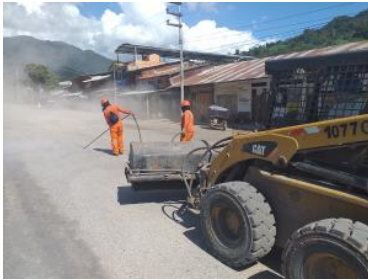
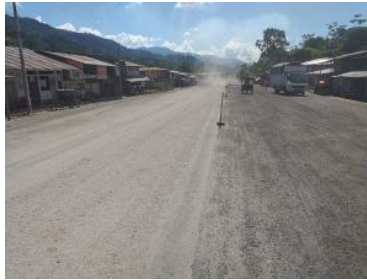
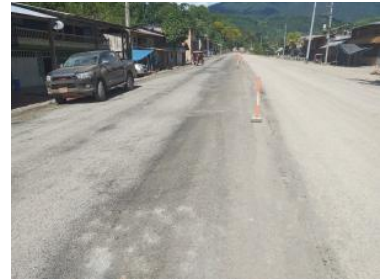
**Actividades:**  
 Visita de seguimiento en campo: Soplado para iniciar imprimación

**CDescripcion\_\_\_\_\_:**  
 En las progresivas Km. 61+710 a la 61+940 se realizó el barrido y ahora el soplado del material suelto en la superficie para iniciar las labores de imprimación asfáltica.

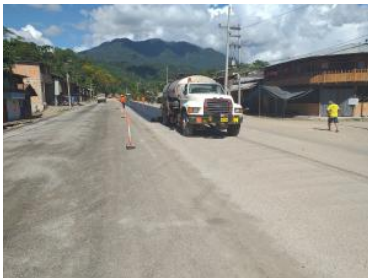
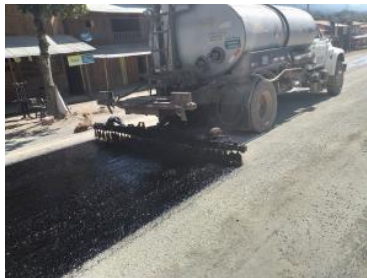
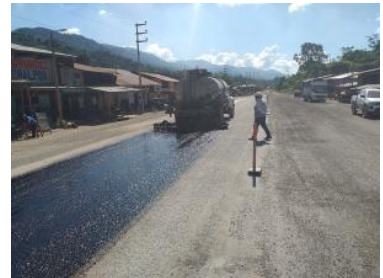
**Actividades:**  
 Visita de seguimiento en campo: imprimación asfáltica

**CDescripcion\_\_\_\_\_:**  
 En las progresivas Km. 61+710 a la 61+940 se realiza las labores de imprimación asfáltica en el margen izquierdo de la vía.
