BITACORA ELECTRÓNICA DE OBRA

Confirma Bitacora: Si	Nro Informe: 141	Fecha Informe: 11-07-2019	Nombre De La Obra: Carretera Juanjui-Tocache, tramo Pizana - La Polvora - Pizarron - Perlamayo - Campanilla	Personal Encargado: BORIS WALTER AYLLÓN CARCELÉN					
Foto Bitacora:	Foto Bitacora 2:	Foto Bitacora 3:	Foto Bitacora 4:	Foto Bitacora 5:	Foto Bitacora 6:

Visita de seguimiento en campo de las actividades en ejecución del contrato principal y adicionales aprobados como: Construcción de muros de contención, mejoramientos de suelos, conformación de terraplén, construcción de sub-base, construcción de base, construcción de cunetas trapezoidales, construcción de cunetas rectangulares de concreto armado, construcción de mandiles de concreto emboquillados de piedra.

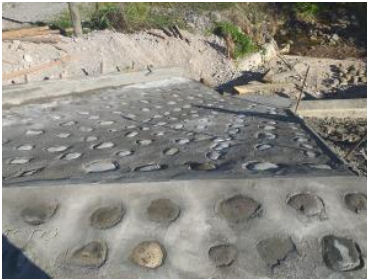
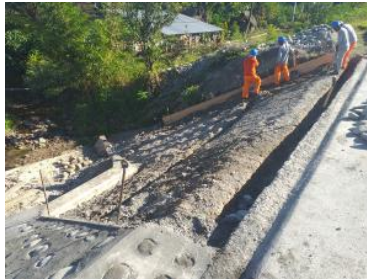
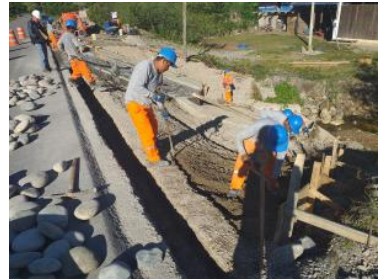
1

CDescripcion_____:
En la progresiva KM. 14+987 se realiza la construcción de mandil de concreto de $F'c=175 \text{ kg/cm}^2$ a los 28 días

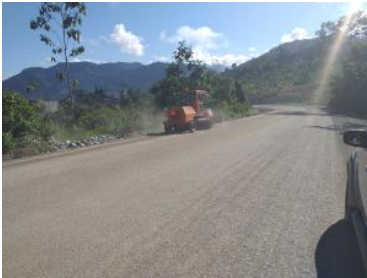
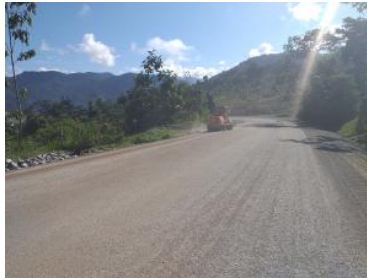
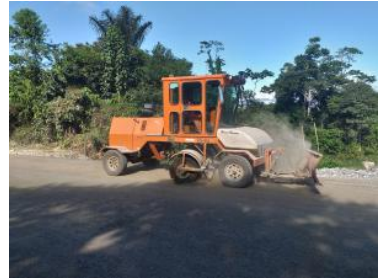
2

CDescripcion_____:
En la progresiva Km. 36+250 a la 36+600 se ha iniciado el barrido de la superficie de base , utilizando una barredora

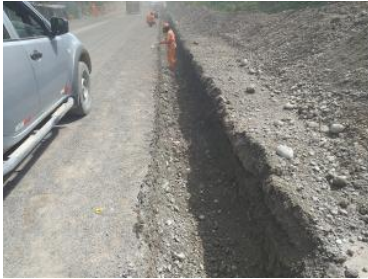
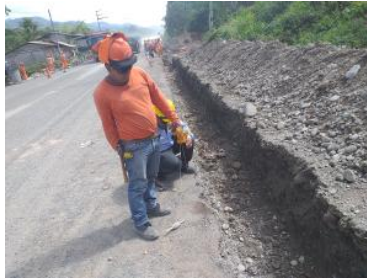
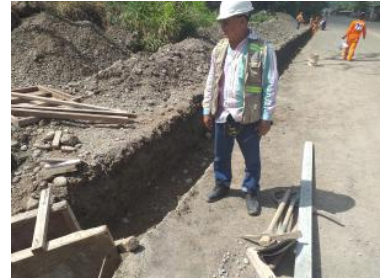
3

En la progresivas Km. 62+511 a 62+447 (en regresiva) se realiza la excavación para la construcción de cunetas rectangulares de concreto armado.

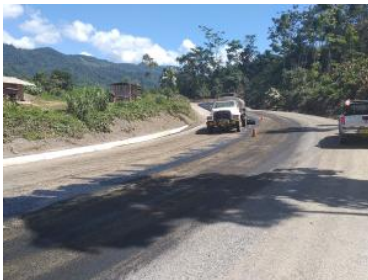
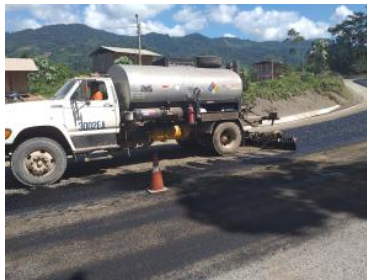
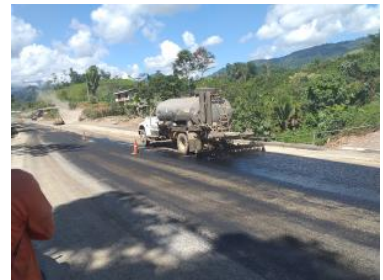
4

En las progresivas KM. 69+850 a 70+150 se realiza la imprimación asfáltica , en el margen izquierdo de la vía.

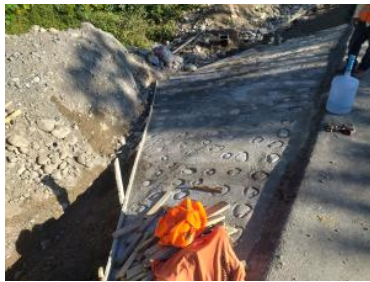
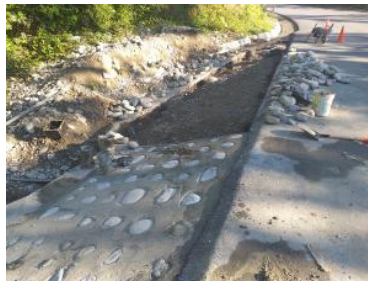
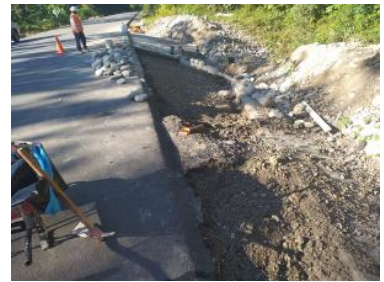
5

CDescripcion_____:
 En la progresiva Km. 11+390 se realiza la construcción de mandil de concreto emboquillado con piedra.

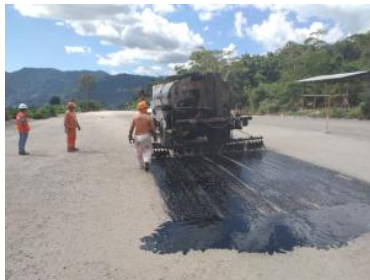
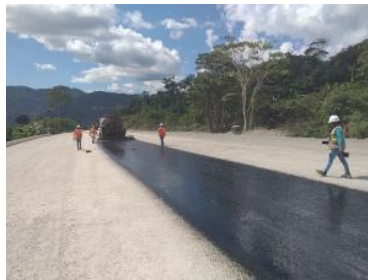
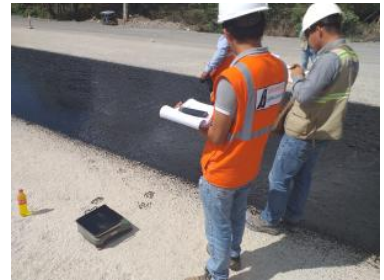
6

CDescripcion_____:
 Desde la progresiva 36+250 a la 36+600 se realiza la imprimación asfáltica, utilizando un camión imprimador, se realizo la prueba de taza.

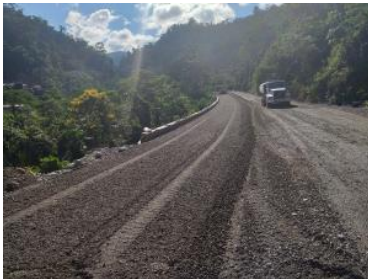
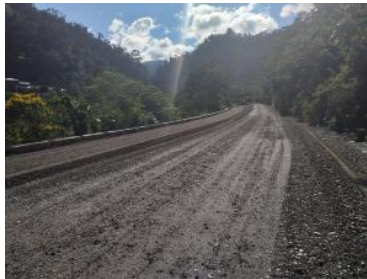
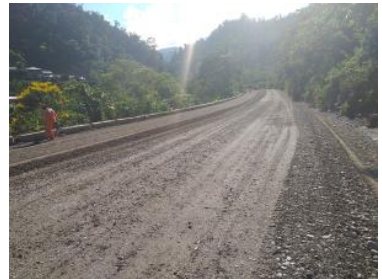
7

CDescripcion_____:
 En la progresiva KM. 39+350 se realiza la construcción de la base granular.

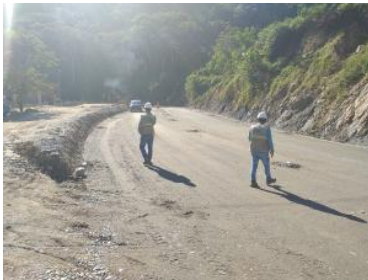
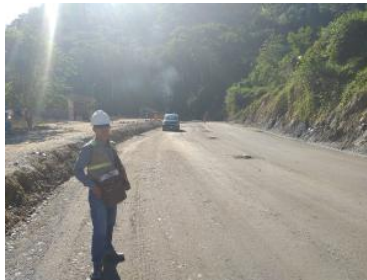
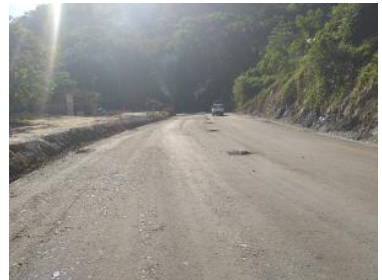
8

CDescripcion_____:
 En las progresivas del Km. 39+740 a 39+940 se liberó el mejoramiento de suelo para iniciar la conformación del terraplén a nivel de corona

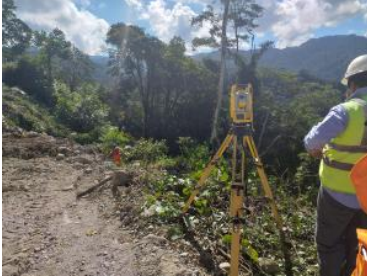
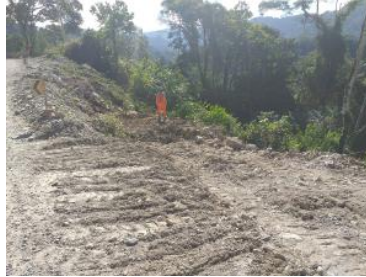
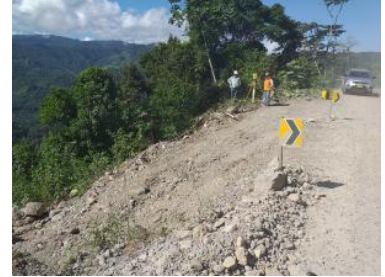
9

En la progresiva Km. 48+390 El topógrafo realiza el replanteo previo del sitio donde se construirá un muro reforzado.

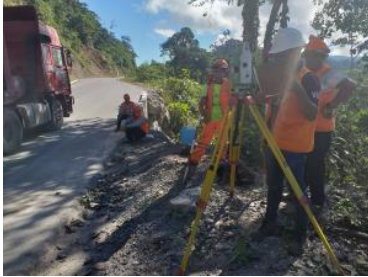
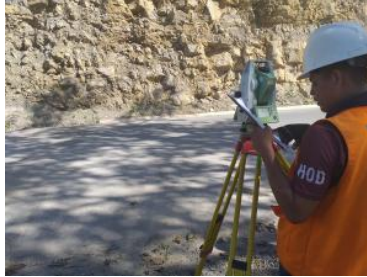
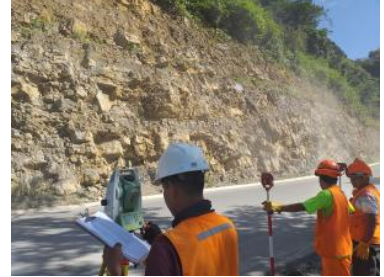
10

CDescripcion _____ :
 En la progresiva KM. 48+400 la Consultora AZIZE continua con su trabajo en las zonas inestables, realizando el reconocimiento y levantamiento topográfico de los 32 dos zonas.

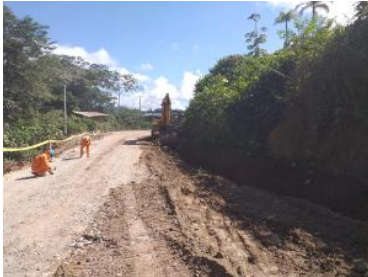
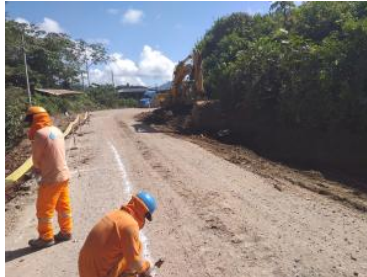
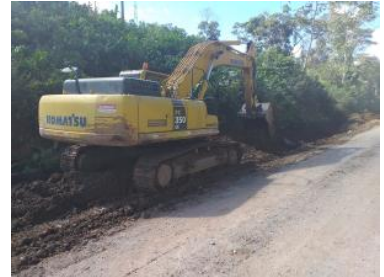
11

CDescripcion _____ :
 En las progresivas km. 49+900 a 50+000 se observa las labores de ampliación de la calzada, donde se esta removiendo el material excedente en los lados de la via.

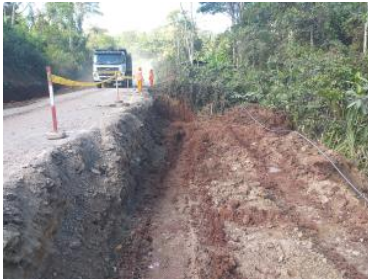
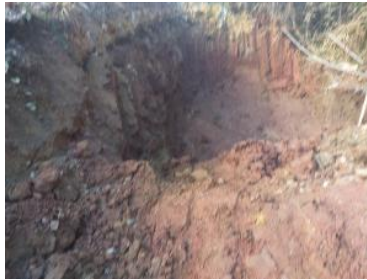
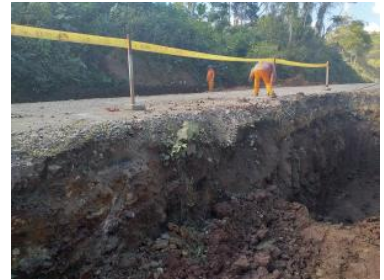
12

CDescripcion_____:
 En la progresiva Km. 50+000 se ha realizado una excavación en el margen izquierdo de la vía, para la construcción de muros

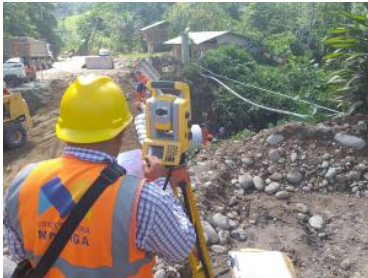
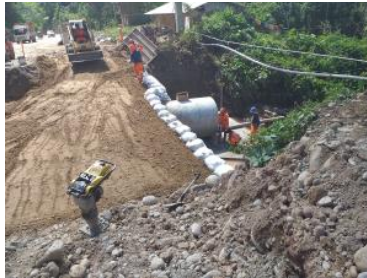
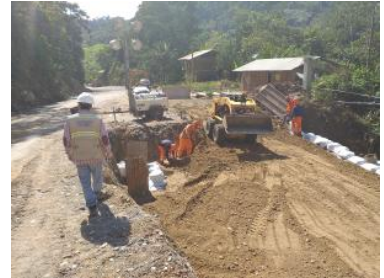
13

CDescripcion_____:
 En la progresiva Km. 59+790 se realiza el replanteo del cabezal de alcantarilla, donde ya se realizó la base de concreto y el relleno esta en ejecución.

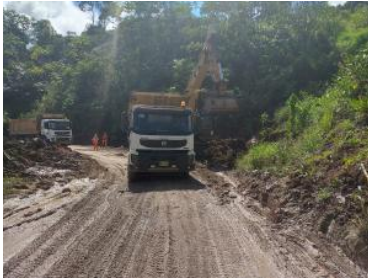
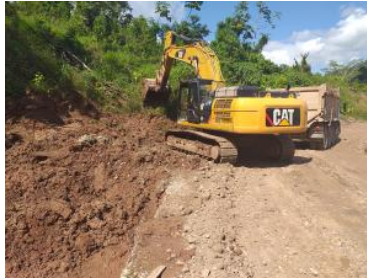
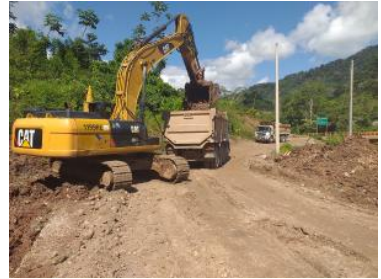
14

CDescripcion_____:
En la progresiva Km. 60+320 a la 60+420 se realiza la ampliación de la calzada, removiendo las zonas del talud, zonas de derrumbes , dejando la zona limpia y despejada. Se utiliza una excavadora de oruga y volquetes para la carga y transporte del material excedente.

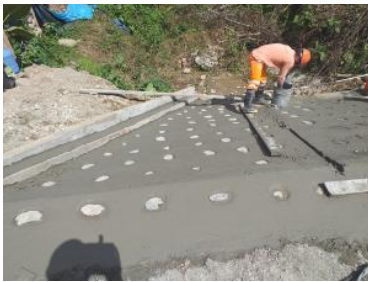
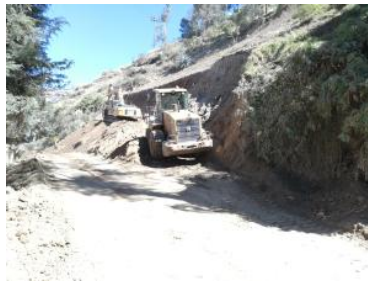
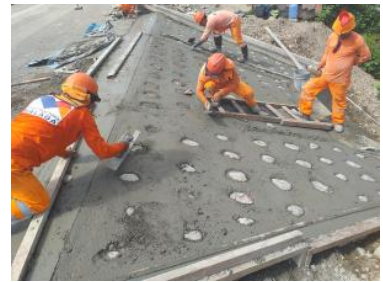
15

CDescripcion_____:
 En la progresiva Km. 62+511 se realiza la construcción de mandil de concreto emboquillado de piedra.

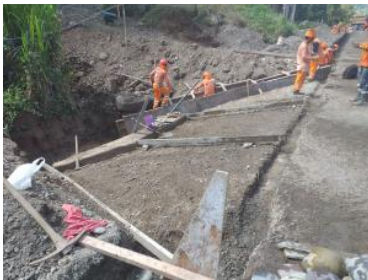
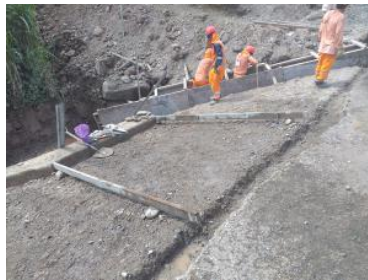
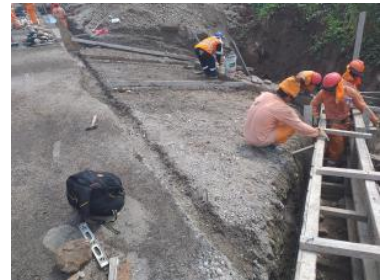
16

CDescripcion_____:
 En la progresiva Km. 62+511 se realiza el encofrado y la excavación de uñas para la construcción de mandiles de concreto emboquillados con piedra.

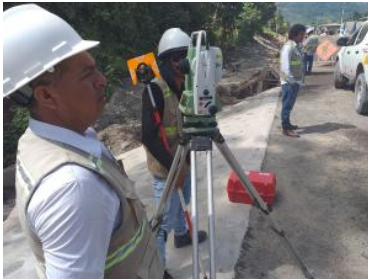
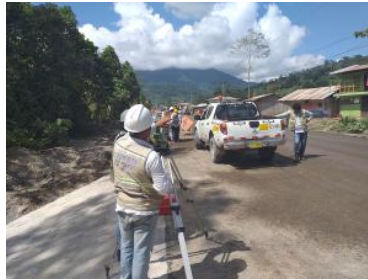
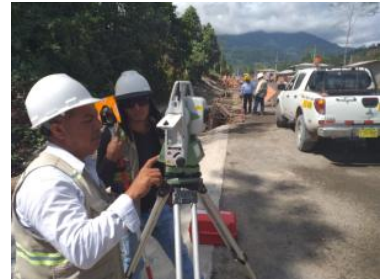
17

CDescripcion_____:
En la progresiva Km. 62+574 , La supervisión realizan labores de medición y verificación con sus equipos de medición (estación total) .

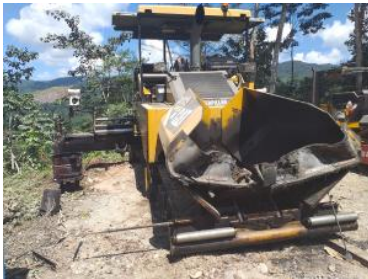
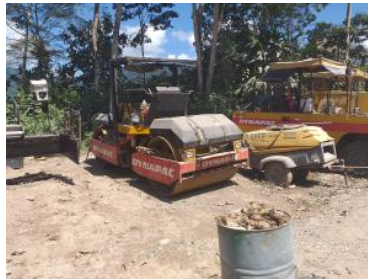
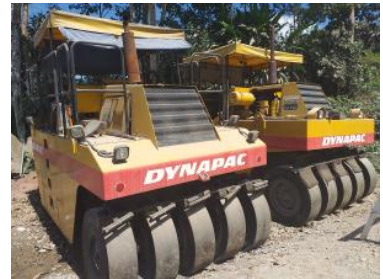
18

En la progresiva 70+700 se ha estacionado el equipo de pavimentación donde se tiene una pavimentadora, una compactadora de rodillos, dos compactadoras de ruedas neumáticas y un equipo compresor de aire. Se utilizarán una vez se reactive la planta de asfalto.

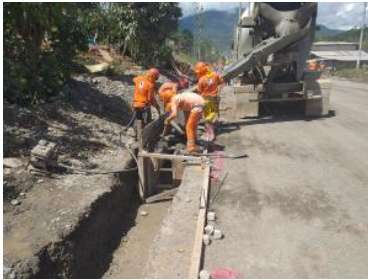
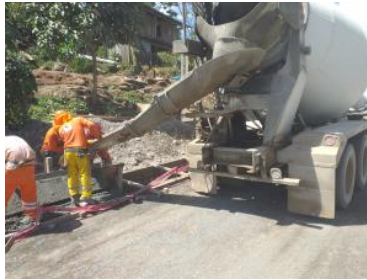
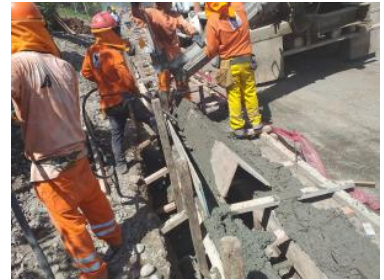
19

CDescripcion_____:
 En la progresiva KM. 62+400 se realiza el vaciado de concreto para la construcción de cunetas rectangulares de concreto armado.

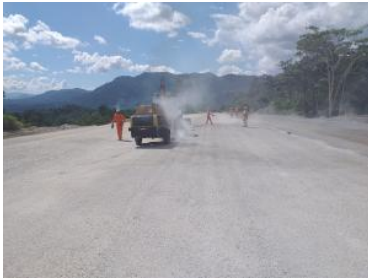
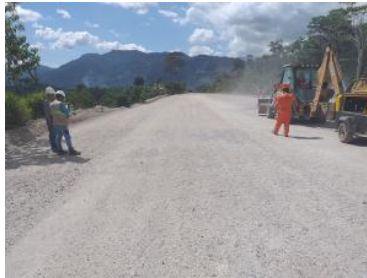
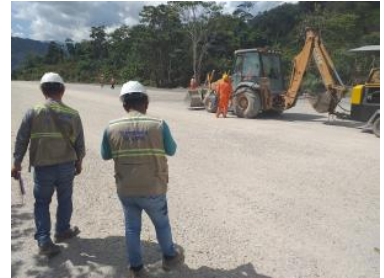
20

CDescripcion_____:
 En la progresiva Km 36+240 hasta 200 metros de a sopleteado con aire la superficie para dar inicio a la imprimación asfáltica.

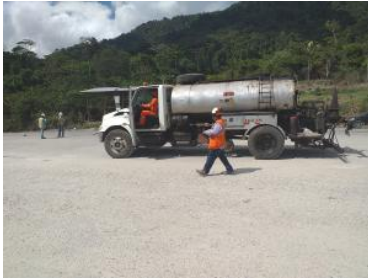
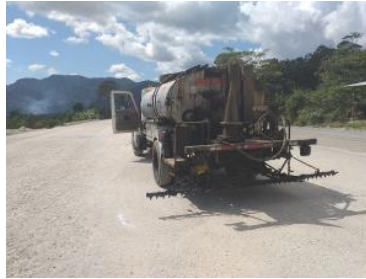
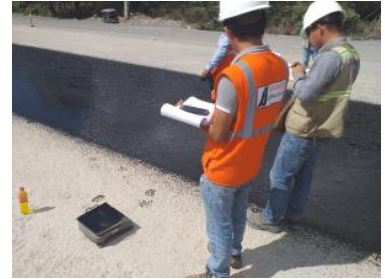
21

En la progresiva KM. 36+240, La supervisión Junto con los especialistas de la Empresa Johesa, realizan la prueba de taza, para determinar la velocidad, altura y cantidad de material asfáltico a suministrar con el camión imprimador
