BITACORA ELECTRÓNICA DE OBRA

REGISTRO DE LA BITACORA Y FOTO DEL CUADERNO DE OBRA

Confirma Bitacora: Si	Nro Informe: 142	Fecha Informe: 12-07-2019	Nombre De La Obra: Carretera Juanjui-Tocache, tramo Pizana - La Polvora - Pizarron - Perlamayo - Campanilla	Personal Encargado: BORIS WALTER AYLLÓN CARCELÉN					
Foto Bitacora:	Foto Bitacora 2:	Foto Bitacora 3:	Foto Bitacora 4:	Foto Bitacora 5:	Foto Bitacora 6:

Visita de seguimiento en campo de las actividades en ejecución del contrato principal y los adicionales como: construcción de muros de contención, mejoramientos de suelos, conformación de terraplén, construcción de sub-bases y bases, imprimación asfáltica, construcción de cunetas rectangulares y construcción de mandiles emboquillados.

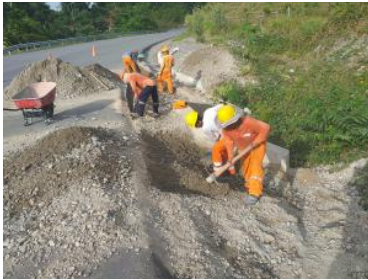
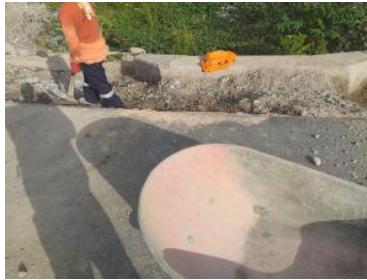
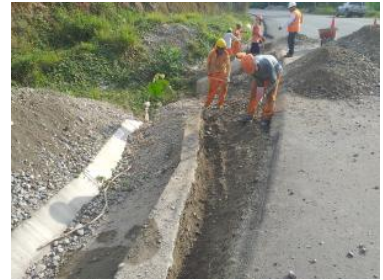
1

CDescripcion_____:
En la progresiva Km. 12+160 se realiza la excavación para la construcción de mandil de concreto emboquillado de piedras.

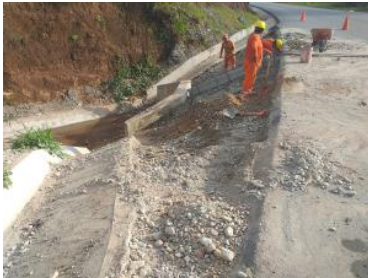
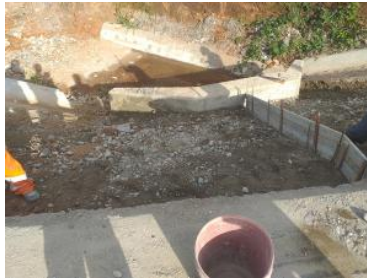
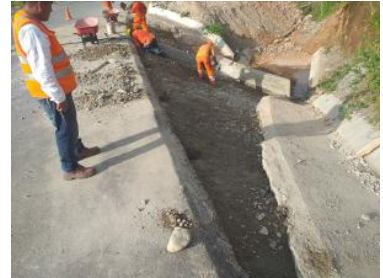
2

CDescripcion_____:
En la progresiva Km. 12+260 se realiza la excavación y el encofrado para la construcción de mandil de concreto emboquillado de piedras.

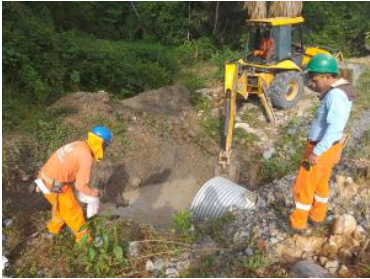
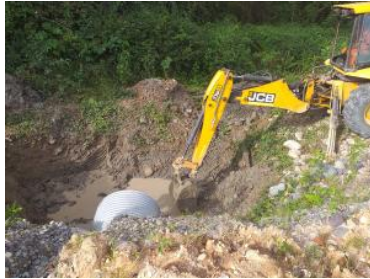
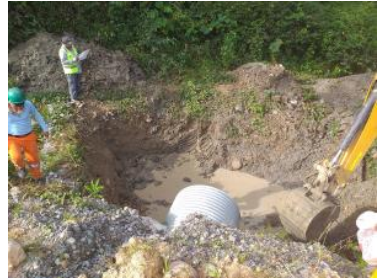
3

CDescripcion_____:
En la progresiva Km. 14+433 se realiza la excavación con retroexcavadora para la construcción de cabezal de concreto para alcantarilla TMC de 48"

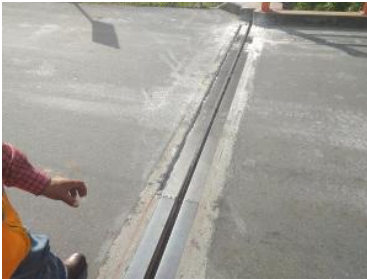
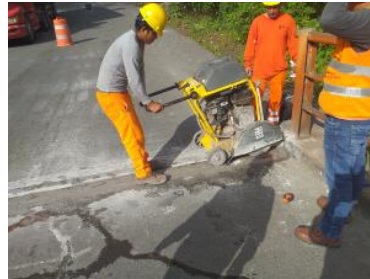
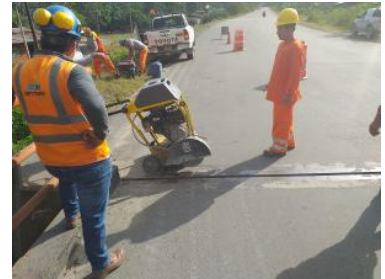
4

En la progresiva KM. 14+718 se realiza el corte transversal en la salida y entrada del Puente Polvorillo, del pavimento de concreto existente con la finalidad de dejar un espacio vacio en franjas donde se colocará las juntas de dilatación "jein " en la entrada y salida del puente existente.

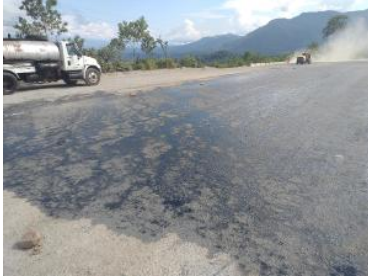
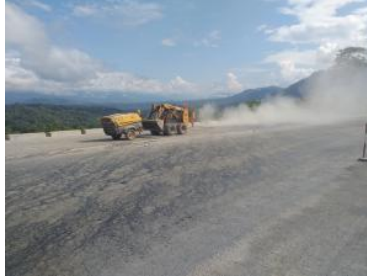
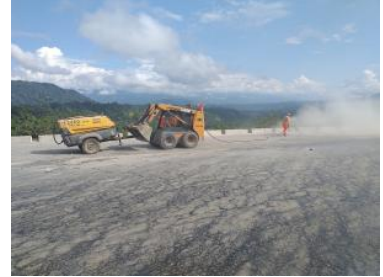
5

En la progresiva Km. 36+240 a 36+800 se continua con el sopleteado de aire para realizar la imprimación asfáltica.

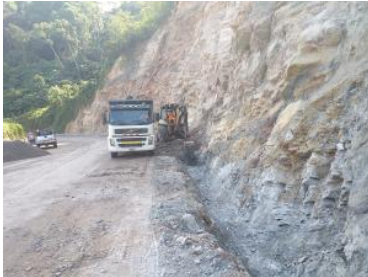
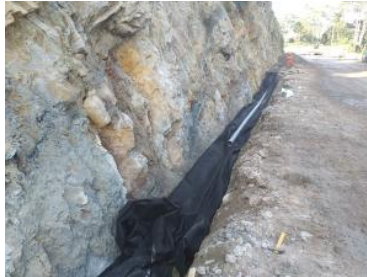
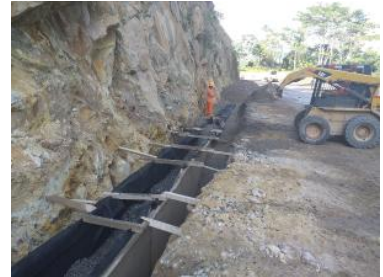
6

En la progresiva Km. 41+340 a la 41+520 se realiza la construcción de los sub- drenes en le margen derecho de la vía.

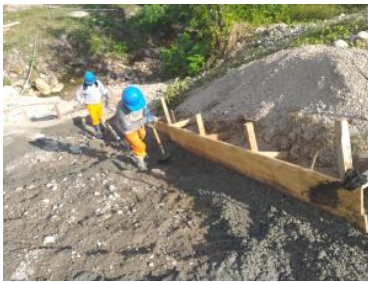
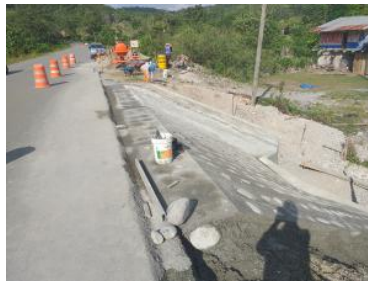
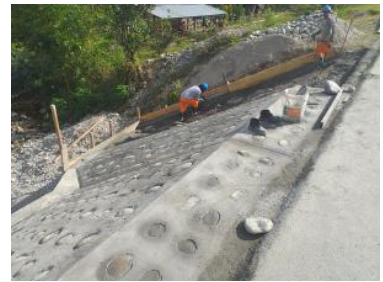
7

CDescripcion _____:
 En la progresiva 14+978 se continua con el vaciado y construcción de mandil de concreto emboquillado de piedras.

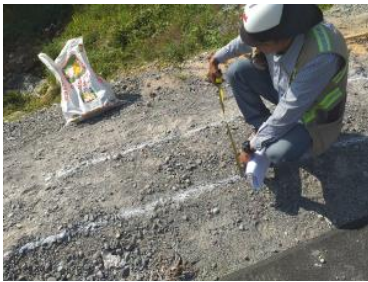
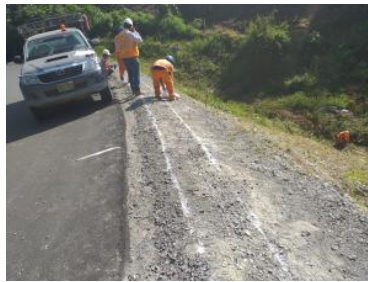
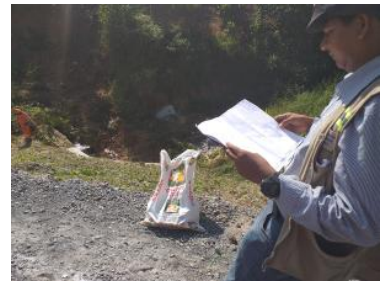
8

CDescripcion _____:
 En la progresiva Km. 27+462 Se verifica y se marca con cal los sitios donde se construirá un mandil de concreto emboquillado.

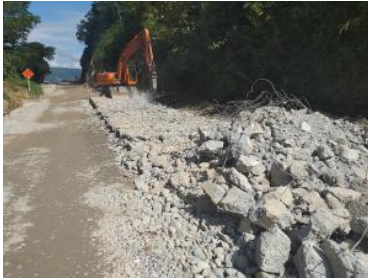
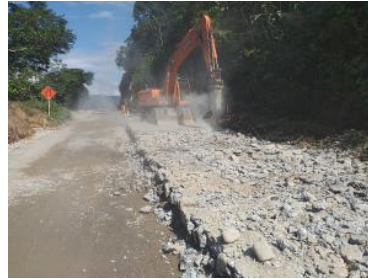
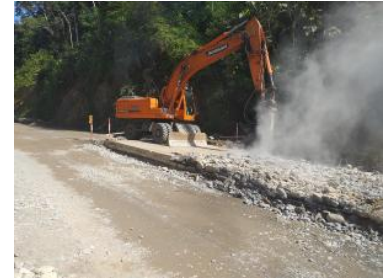
9

En la progresiva Km. 40+095 se realiza la demolición de badén de concreto armado utilizando un equipo demolidor con ruedas neumáticas. se demolió el margen derecho, ahora se demuele el margen izquierdo del badén.

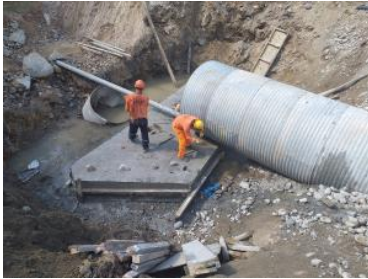
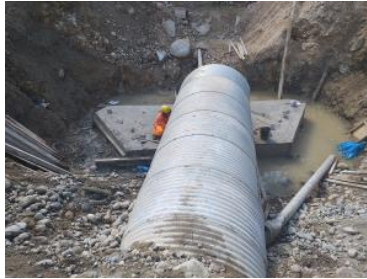
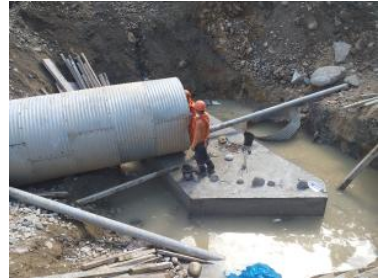
10

CDescripcion _____:
 En la progresiva 42+650 se ha construido la base del cabezal de concreto, se realiza la preparación del terreno para la construcción de los aleros y el muro frontal de la alcantarilla.

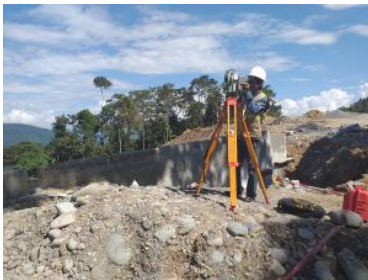
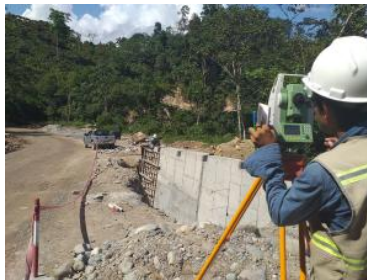
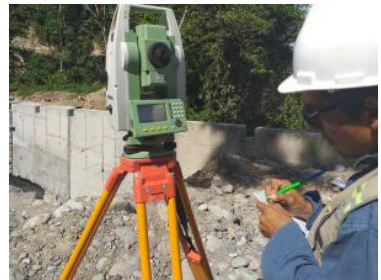
11

CDescripcion _____:
 En al progresiva KM. 42+350 , La supervisión realiza el chequeo del muro construido, donde verifica los puntos importantes del muro.

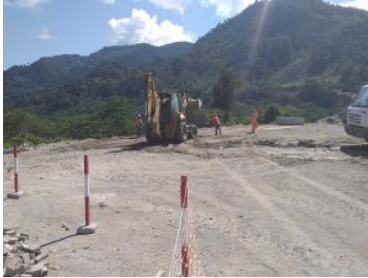
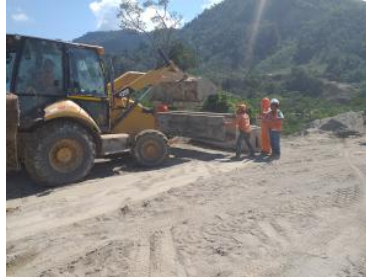
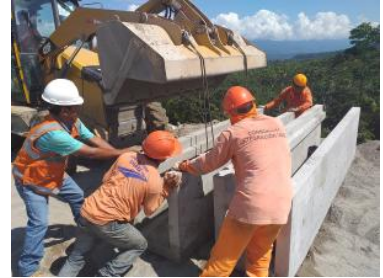
12

En la progresiva 39+600 se realiza el izado de cunetas rectangulares de concreto armado que han sido prefabricadas en un patio de la planta de concreto.

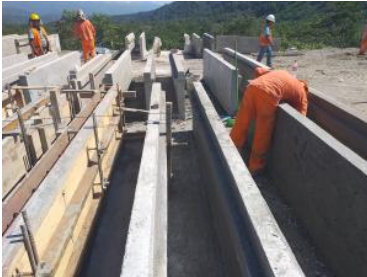
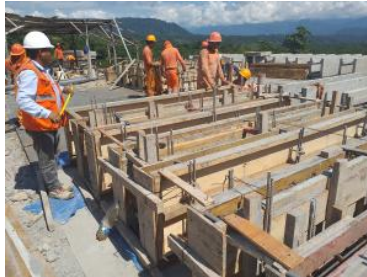
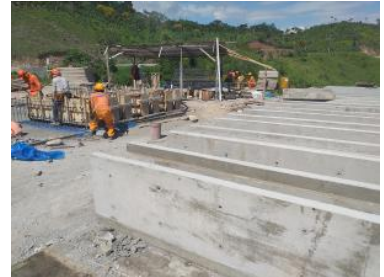
13

En la progresiva Km. 39+600 se ha habilitado un patio donde se realiza la construcción de cunetas rectangulares de concreto armado de manera prefabricada, para ser izadas y colocadas donde corresponda.

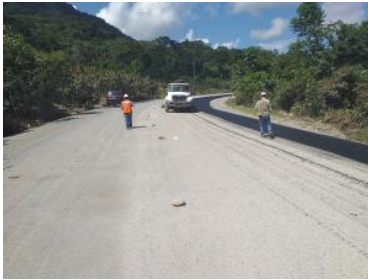
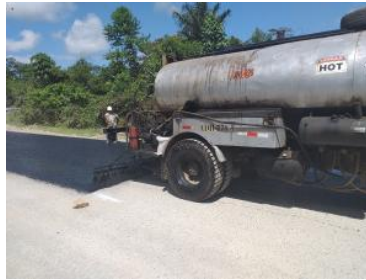
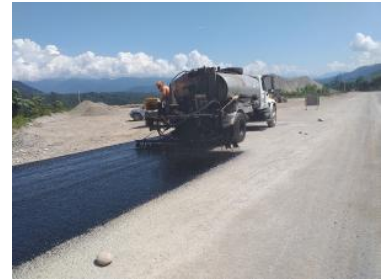
14

En la progresiva Km, 36+240 a la 36+820 se realiza la imprimación asfáltica en el margen izquierdo de la vía
