BITACORA ELECTRÓNICA DE OBRA

| Confirma Bitacora: Si | Nro Informe: 127 | Fecha Informe: 08-07-2019 | Nombre De La Obra: Carretera Moquegua - Omate - Arequipa Tramo: II km. 35 al km. 153.50 | Personal Encargado: LUZMILA GUERRA MOTTA |

Panel Fotográfico de la Bitacora de Obras

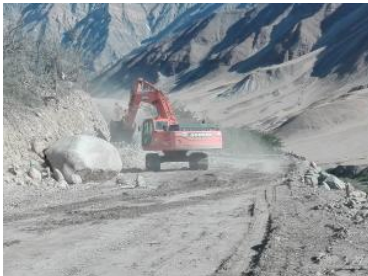
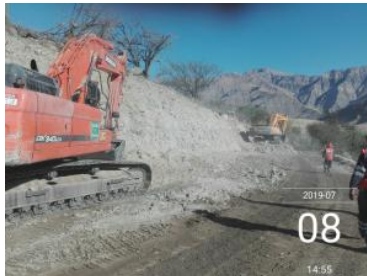
En la progresiva 92+700 aproximadamente, se aprecia la participación de una excavadora sobre orugas y volquetes (fotos N°s 1 y 2), realizando actividades de corte en material suelto, perfilado carguío y eliminación de material excedente.

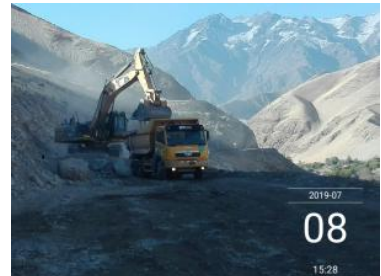
Foto3:

En la progresiva 91+800 aproximadamente, se aprecia la participación de una excavadora sobre orugas y volquetes (foto N° 3), realizando actividades de corte en material suelto, perfilado carguío y eliminación de material excedente.

Se toma conocimiento que en ambos casos el material es eliminado en el Deposito de material excedente ubicado en la progresiva 92+300 aproximadamente.

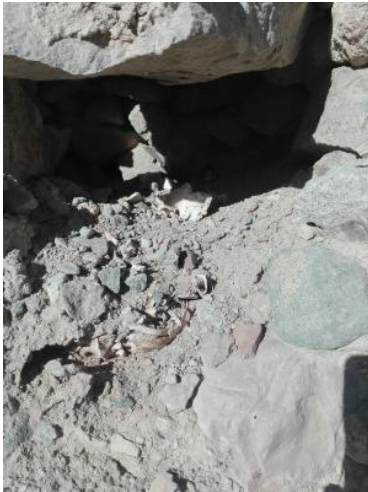
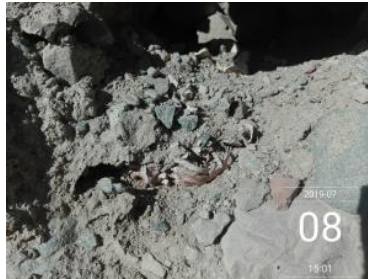
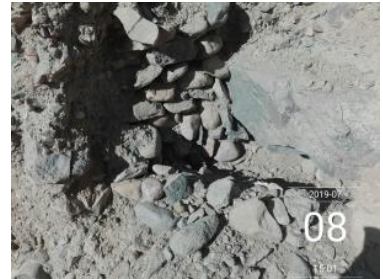
De la osamenta encontrada de forma superficial en la progresiva 90+670 aproximadamente, el equipo de arqueólogos de Inca Llacta SAC Estudio, Asesoría y Consultoría en Arqueología responsables de los trabajos de monitoreo Arqueológico en la carretera en construcción vienen siguiendo de cerca los trabajos de movimiento de tierras a realizarse en dicho tramo

Presencia de huesos (aparentemente humanos) en la progresiva 90+670 aproximadamente.

En la progresiva indicada y en el talud superior lado derecho actual de la carretera se encontraron huesos (aparentemente humanos) de forma superficial (fotos N°s 1, 2 y 3).

Por lo que el equipo de arqueólogos de Inca Llacta SAC Estudio, Asesoría y Consultoría en Arqueología responsables de los trabajos de monitoreo Arqueológico en la carretera en construcción vienen siguiendo de cerca los trabajos de movimiento de tierras a realizarse en dicho tramo.

De la osamenta encontrada de forma superficial en la progresiva 90+670 aproximadamente, se sugiere a la Empresa Inca Lacta SAC Estudio, Asesoría y Consultoría en Arqueología responsables de los trabajos de monitoreo Arqueológico en la carretera en construcción continuar con los seguimientos en campo así como realizar los informes correspondientes a fin de evitar dilaciones en el proceso de ejecución de obra.

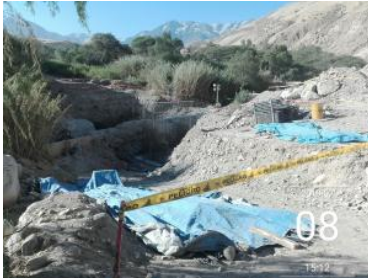
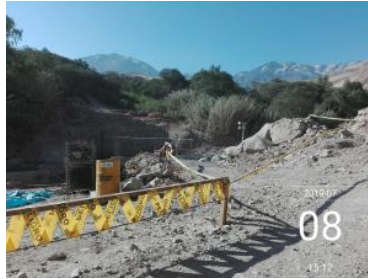
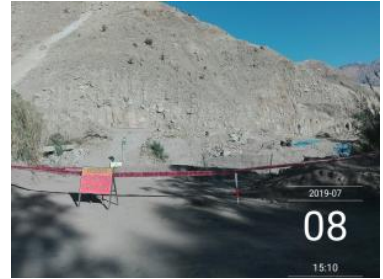
De las actividades de construcción en el puente Moro Moro estas continúan suspendidas, tomándose conocimiento que dicha suspensión es desde aproximadamente el 1.07.2019.

Actividades de ejecución para puente Moro Moro continúan suspendidas.

De acuerdo al reporte de obra N° 125 de 5.07.2019, las actividades de construcción física del puente Moro Moro se encontraban suspendidas, a la fecha dicho estado continua siendo el mismo, estando el área donde se desplaza dicho puente limitada mediante cintas de seguridad, y con acceso restringido (fotos N°s 1, 2 y 3).

De la suspensión temporal de las actividades de construcción del puente Moro Moro, se sugiere al Contratista retomar dichas actividades en la brevedad del caso posible a fin de evitar corrosión en los fierros habilitados y/o que se encuentran en proceso de armado en los estribos derecho e izquierdo.
