BITACORA ELECTRÓNICA DE OBRA

Confirma Bitacora:	Nro Informe:	Fecha Informe:	Nombre De La Obra:	Personal Encargado:
	18	13-07-2019	Carretera Patahuasi - Yauri - Sicuani, tramo: Negromayo-Yauri-San Genaro	J O R G E B E N J A M I N CISNEROS CADENAS

Panel Fotográfico de la Bitacora de Obras

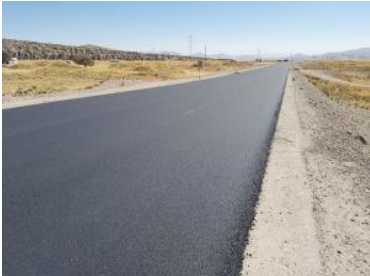
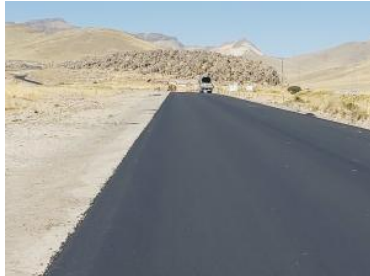
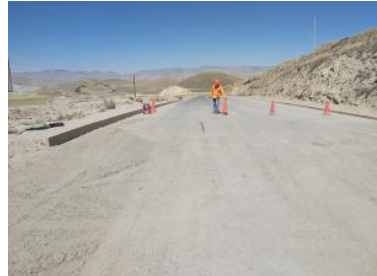
1

- 10.- En el tramo del km 103+800 al km 104+460, un total de 660 m.l., este tramo se encuentra asfaltado con una primera capa.
- 11.- En el tramo del km 104+460 al km 121+000, un total de 16.54 km., este tramo se encuentra asfaltado, dos capas.

Actividades:
Tramo asfaltada a dos capas

CDescripcion_____:
del km 103+460 al km 121+000

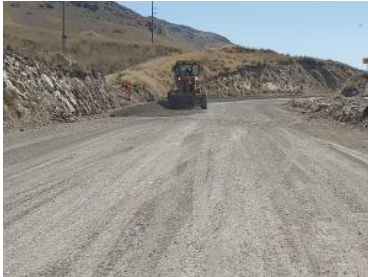
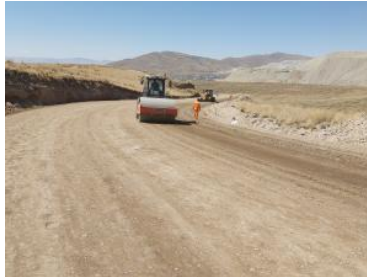
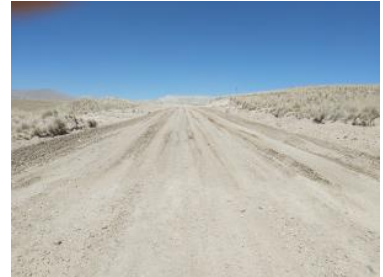
2

- 12.- En el tramo del km 121+000 al km 124+820, un total de 3.82 km., en este tramo se esta conformando la estructura del pavimento, Sub rasante, sub base y base.

Actividades:
 Conformación de la estructura del pavimento base, sub base y sub rasante

CDescripcion_____:
 En el tramo del km 121+000 al km km 124+820

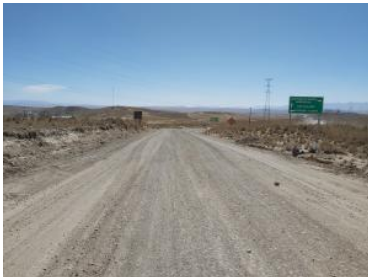
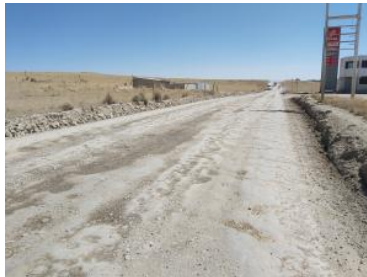
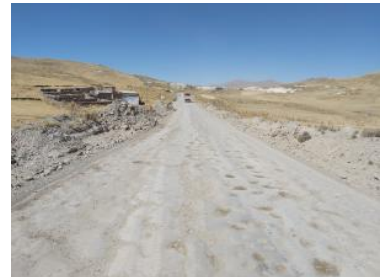
3

- 13.- En el tramo del km 124+820 al km 128+100, un total de 3.28 km., en este tramo No se observa actividad laboral.
- 14.- En el tramo del km 128+100 al km 131+300, un total de 3.20 km., en este tramo se ejecutan la conformación de la sub rasante, sub base, construcción de alcantarillas, construcción de sub dren.

Actividades:
 Tramo sin actividad

CDescripcion_____:
 Del km 124+820 al km 128+100

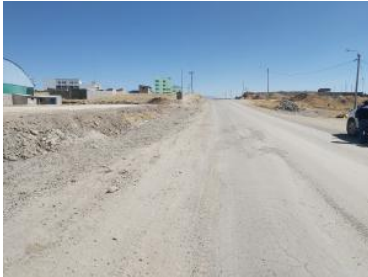
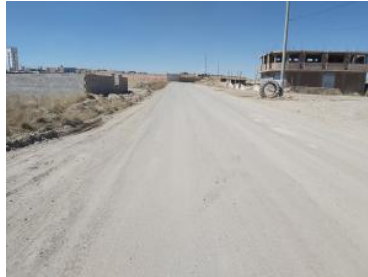
4

- 17.- En el tramo del km 136+580 al km 137+850, un total de 1.27 km., en este tramo se encuentra Imprimado.
- 18.- En el tramo del km 137+850 al km 138+350, un total de 0.50 km., en este tramo No se observa actividad laboral.

Actividades:
 Tramo imprimado, falta asfaltar

CDescripcion_____:
 Tramo del km 136+580 al km 137+850

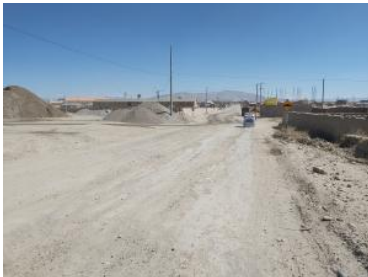
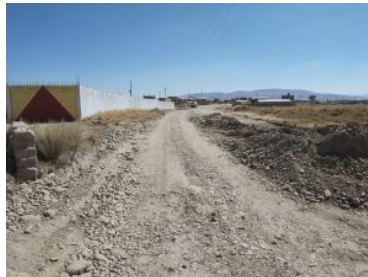
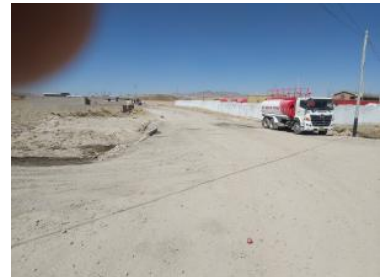
5

Actividades:
 Tramo sin actividad

CDescripcion_____:
 Del km 137+850 al km 138+350

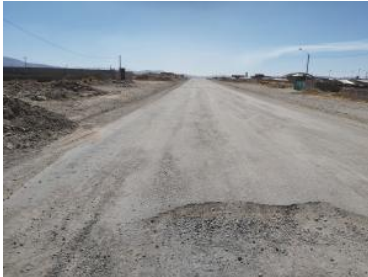
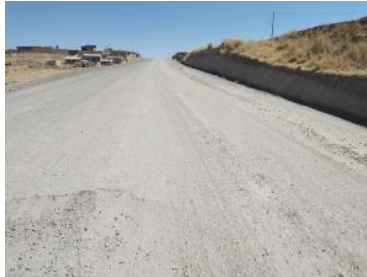
6

- 19.- En el tramo del km 138+350 al km 141+860, un total de 3.51 km., en este tramo se encuentra Imprimado.
- 20.- En el tramo del km 141+860 al km 143+280, un total de 0.44 km., en este tramo se encuentra construyendo el puente santa maria.

Actividades:
 Tramo imprimado

CDescripcion_____:
 del km 138+350 al km 141+860

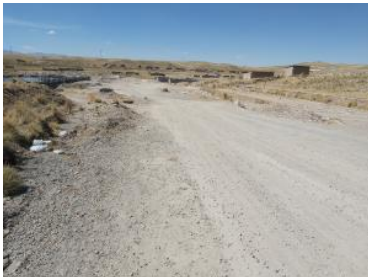
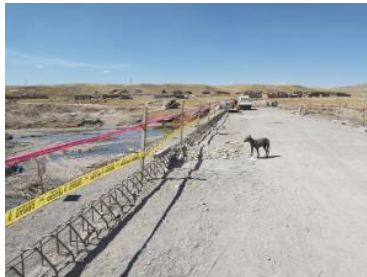
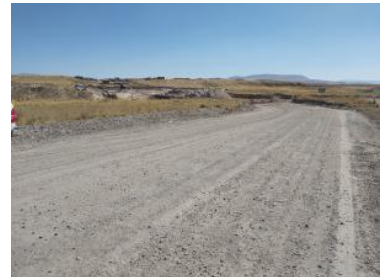
7

Actividades:
 Tramo del puente Santa María sobre el río ccañipia

CDescripcion_____:
 Tramo del km 141+860 al km 142+300

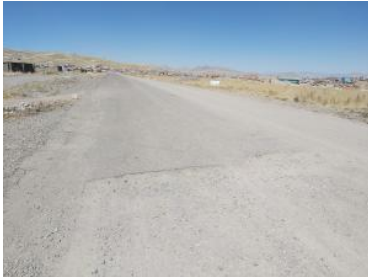
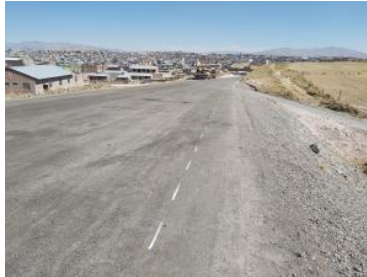
8

- 21.- En el tramo del km 142+300 al km 141+860, un total de 0.98 km., en este tramo se encuentra Imprimado.
- 22.- En el tramo del km 141+860 al km 143+540, un total de 1.68 km., en este tramo se encuentra Asfaltado e=3".

Actividades:
 Tramo imprimado

CDescripcion_____:
 Tramo del km 142+300 al km 143+280

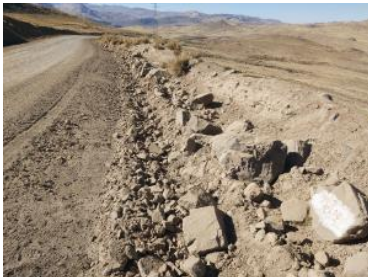
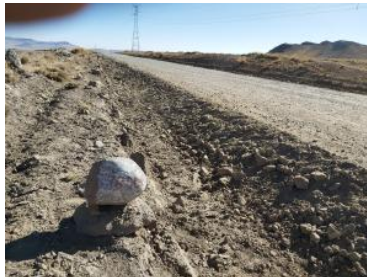
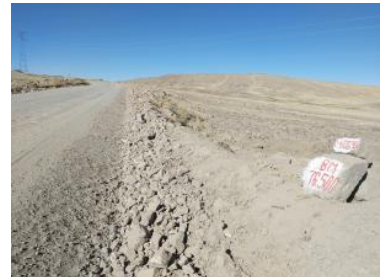
9

- 01.- En el tramo del km 68+000 (Negromayo) al km 78+170, un total de 10.7 km, No se observa actividad laboral.
- 02.- En el tramo del km 78+170 al km 83+540, un total de 5.37 km, en este tramo se encuentra construyendo solo alcantarillas

El primer frente (NEPTUNO) tiene 19.15 km en tramo sin actividad y se requiere incrementar otro frente que inicie desde Negromayo del km 68+000 inicial. El segundo frente de la empresa Reyna se tiene 7.27 km de imprimado, a esto se suma el tramo que se esta re-conformándose de 8.376 km para asfaltar, un total de 15.646 km para ser asfaltado.

Actividades:
 Tramo sin actividad, no se encuentra frente de trabajo

CDescripcion_____:
 del km 68+000 al km 78+171.43

Con referencia al avance obra se sugiere que los dos frentes de las dos empresas retomen sus actividades e incrementen mas frentes de trabajo.

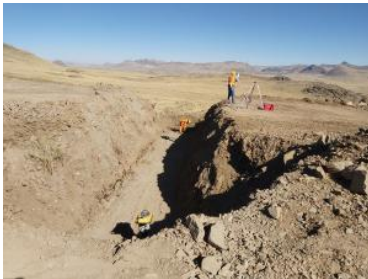
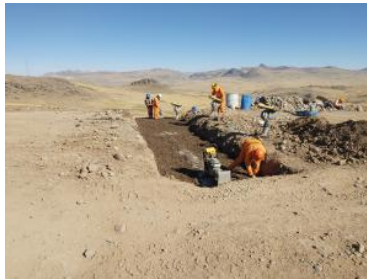
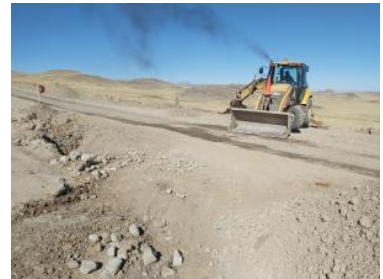
10

Actividades:
 Tramo de construcción de alcantarillas

CDescripcion_____:
 del km 78+171.43 al km 83+540

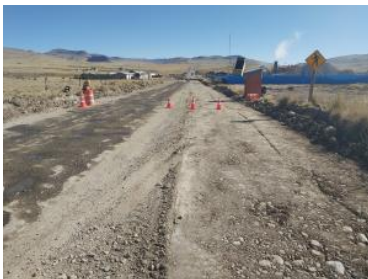
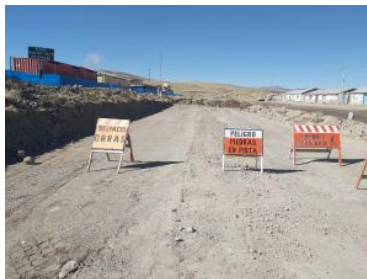
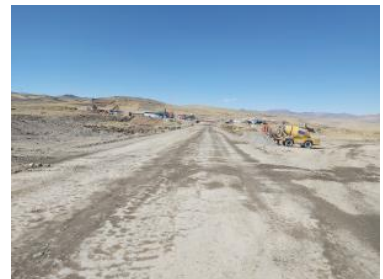
11

- 03.- En el tramo del km 83+540 al km 83+920, un total de 380 m.l., trabajos de mejoramiento de la sub rasante, en este tramo se encuentra la planta de asfalto.

Actividades:
 Tramo de mejoramiento de la sub rasante

CDescripcion_____:
 del km 83+540 al km 83+920

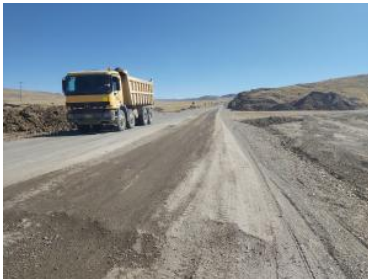
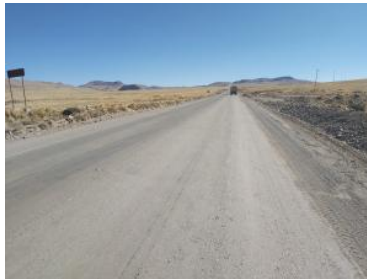
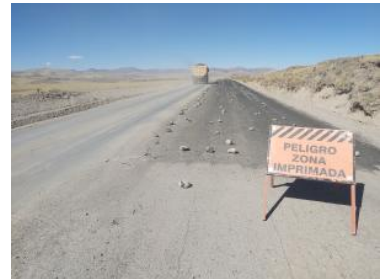
12

Actividades:
 Tramo que se encuentra imprimado

CDescripcion_____:
 Del km 83+920 al km 85+ 280

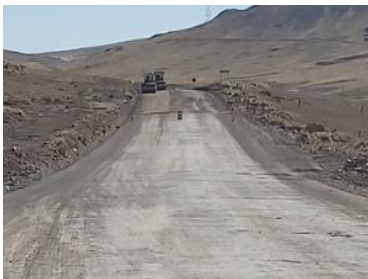
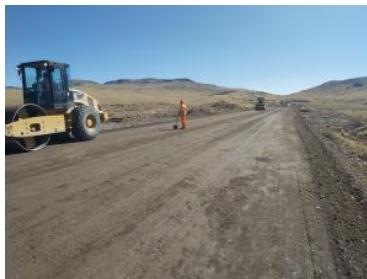
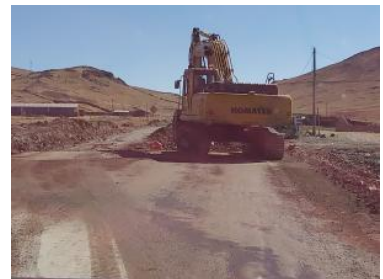
13

Actividades:
 Tramo de conformación de base, sub base y mejoramiento sub rasante

CDescripcion_____:
 Tramo del km 85+280 al km 86+760

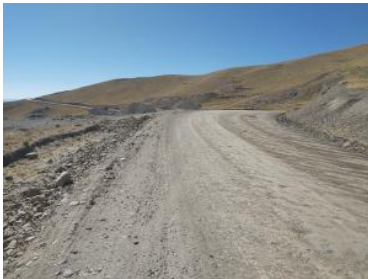
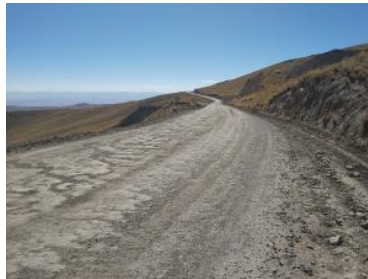
14

- 06.- En el tramo del km 86+760 al km 95+210, un total de 8.45 km, en este tramo no se actividad NO se esta trabajando.
- 07.- En el tramo del km 95+210 al km 98+560, un total de 3.35 km, en este tramo se esta ejecutando mejoramientos de la sub rasante, pedraplenados, muro de contención de c°A°.

Actividades:
Tramo sin actividad , ningún frente

CDescripcion_____:
Del km 86+760 al km 95+210

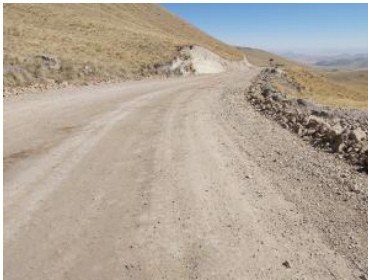
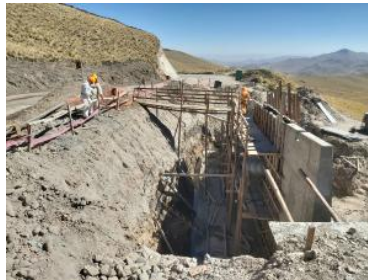
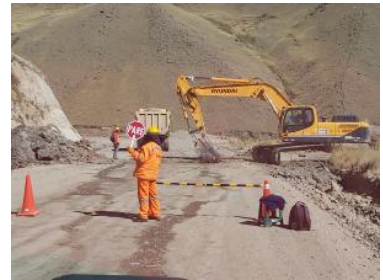
15

Actividades:
Tramo de trabajos de mejoramiento de la sub rasante, construcción de muro de contención

CDescripcion_____:
Tramo del km 95+210 al km 98+560

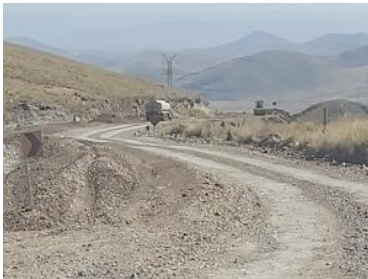
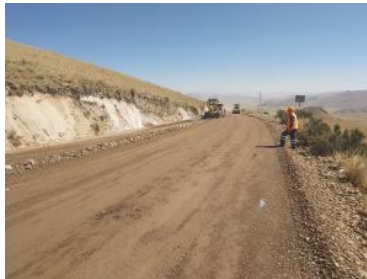
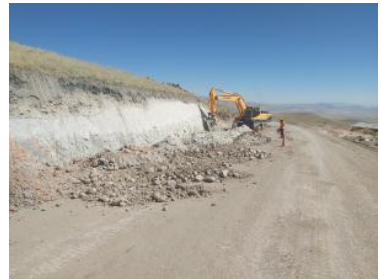
16

- 08.- En el tramo del km 98+560 al km 100+920, un total de 2.36 km, en este tramo se esta conformando la estructura del pavimento Sub rasante, sub base y base.

Actividades:
 Tramo que se viene conformando la sub rasante, sub base y construcción de sub dren

CDescripcion_____:
 Tramo del 98+560 al km 100+920

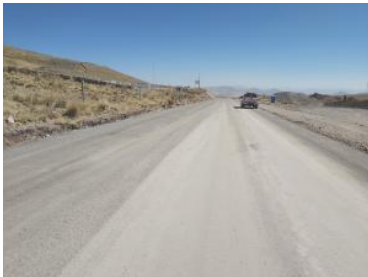
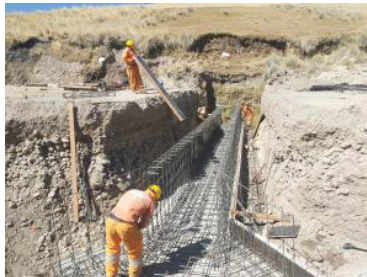
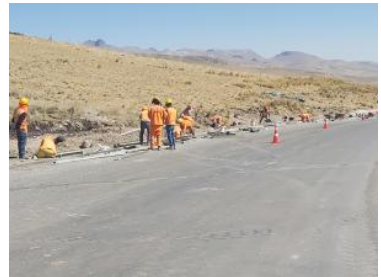
17

- 09.- En el tramo del km 100+920 al km 103+800, un total de 2.88 km, este tramo esta imprimado y se están ejecutando cunetas laterales y se construyen dos alcantarillas MCA de 1x1.

Actividades:
 tramo imprimado, construcción de cunetas y alcantarilla

CDescripcion_____:
 En el tramo del km 100+920 al km 103+800

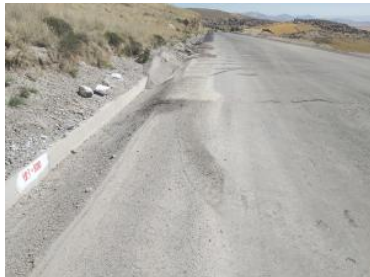
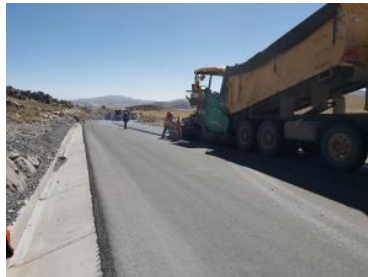
18

Actividades:
 Conformación de la primera capa asfalto

CDescripcion_____:
 Tramo del km 103+800 al km 103+460

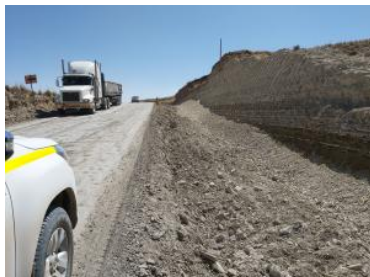
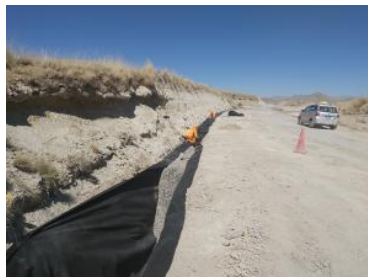
19

Actividades:
 Tramo de mejoramiento de la sub rasante, construcción de la alcantarilla y construcción del sub dren

CDescripcion_____:
 En el tramo del km 128+100 al km 131+300

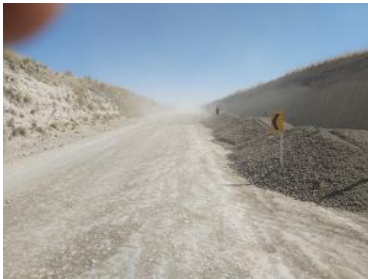
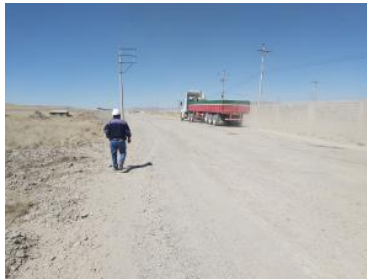
20

- 15.- En el tramo del km 131+300 al km 134+740, un total de 3.44 km., en este tramo se esta conformando la estructura del pavimento, sub rasante y sub base.

Actividades:
 Tramo donde se esta conformando la sub rasante y sub base

CDescripcion_____:
 En el tramo del km 131+300 al km 134+740

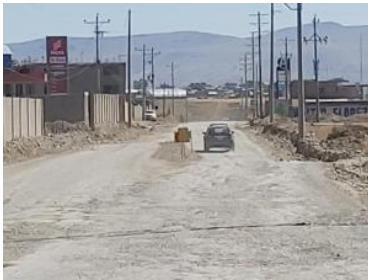
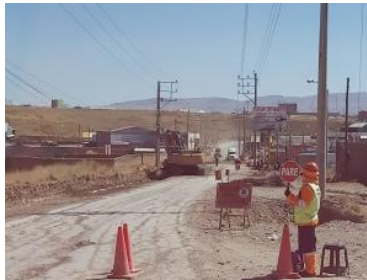
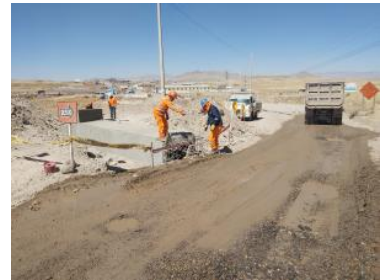
21

- 16.- En el tramo del km 134+740 al km 136+580, un total de 1.84 km., en este tramo se esta ejecutando sub rasante, construcción de alcantarillas y sub drenes.

Actividades:
 Tramo donde se ejecutan el mejoramiento de la sub rasante, construcción de alcantarilla y construcción de sub dren

CDescripcion_____:
 Del km 134+740 al km 136+580

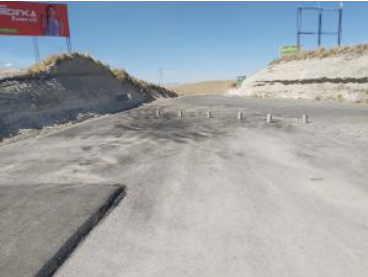
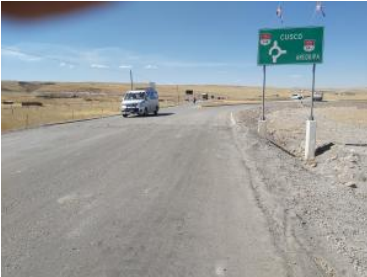
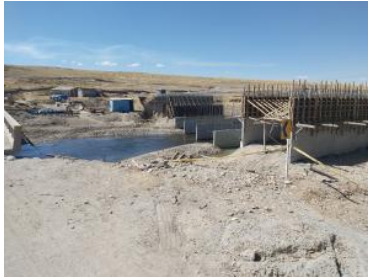
22

- 23.- En el tramo del km 143+540 al km 145+050, un total de 1.51 km., en este tramo se encuentra Imprimado.
- 24.- En el tramo del km 145+075 al km 145+194, un total de 118.00 m.l., en este tramo se encuentra la construcción del puente San Genaro.

Actividades:
Este tramo se encuentra imprimado para ser asfaltado

CDescripcion_____:
Tramo del km 143+540 al km 145+050
