BITACORA ELECTRÓNICA DE OBRA

REGISTRO DE LA BITACORA Y FOTO DEL CUADERNO DE OBRA

Confirma Bitacora: Si	Nro Informe: 143	Fecha Informe: 13-07-2019	Nombre De La Obra: Carretera Juanjui-Tocache, tramo Pizana - La Polvora - Pizarron - Perlamayo - Campanilla	Personal Encargado: BORIS WALTER AYLLÓN CARCELÉN
---------------------------------	----------------------------	-------------------------------------	--	---

Asunto:

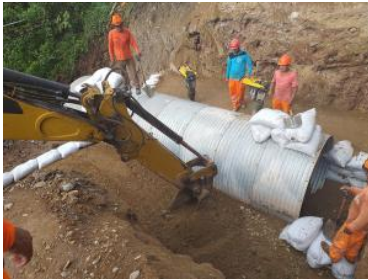
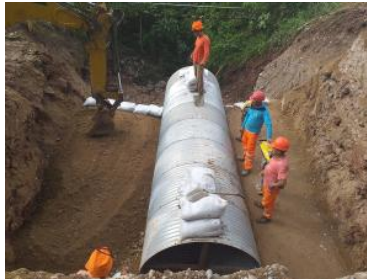
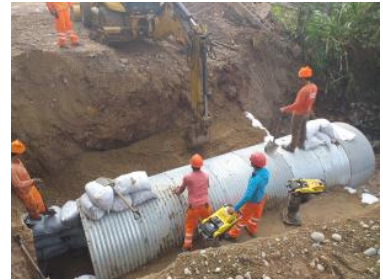
1

Actividades:
 Visita de seguimiento en campo: Construcción y colocación de alcantarilla TMC

CDescripcion_____:
 En la progresiva Km. 57+206,5 se realiza la construcción y colocación de alcantarilla TMC de 60 "

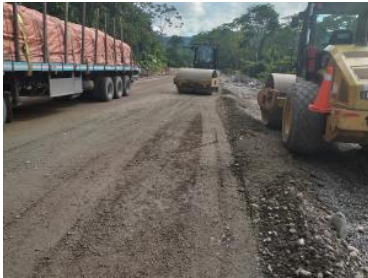
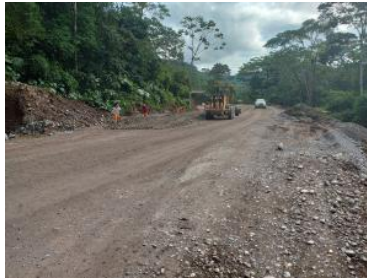
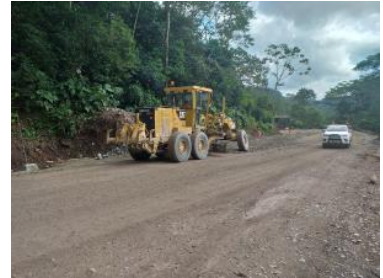
2

Actividades:
 Visita de seguimiento en campo: mejoramiento de suelos (corona)

CDescripcion_____:
 En la progresiva Km. 56+160 se realiza el mejoramiento de los suelos , donde se coloca el material granular a nivel de corona

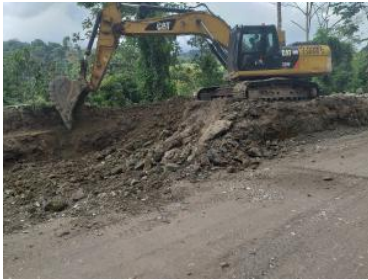
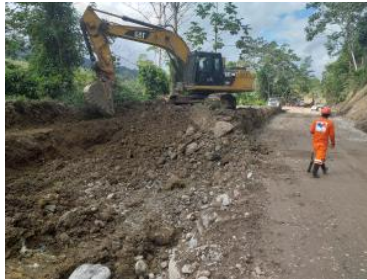
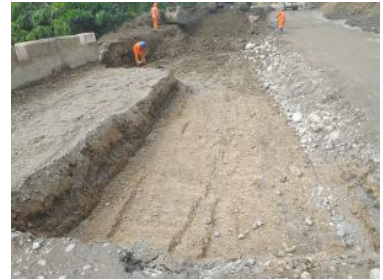
3

Actividades:
 Visita de seguimiento en campo: Mejoramiento de suelos

CDescripcion_____:
 En la progresiva Km. 59+000 se realiza mejoramiento de los suelos, con excavadora de oruga se realiza la excavación del suelo para mejorarlo colocando material over.

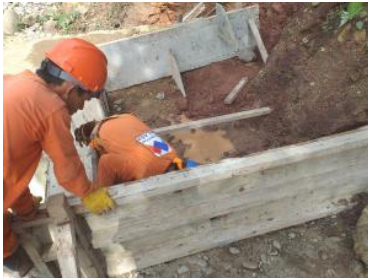
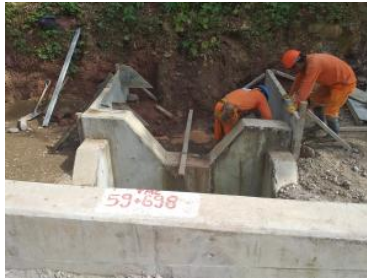
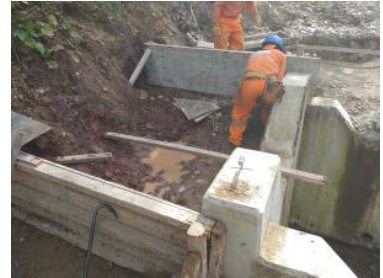
4

Actividades:
 Visita de seguimiento en campo: Encofrado para construcción de emboquillado.

CDescripcion_____:
 En el Km. 59+698 se realiza el encofrado de madera para la construcción de emboquillado de piedra en la entrada de caja de alcantarilla.

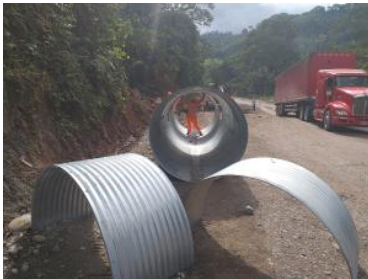
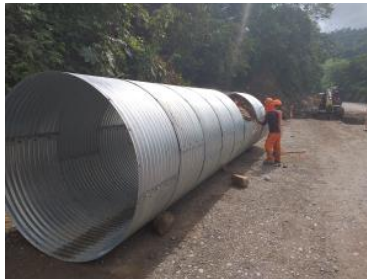
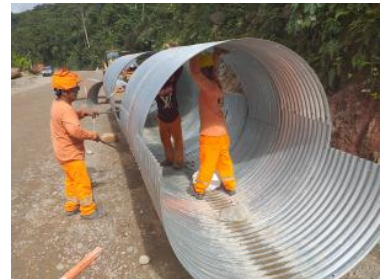
5

Actividades:
Visita de seguimiento en campo: Construcción de alcantarilla TMC de 72"

CDescripcion_____:
En la progresiva Km. 59+792 se realiza la construcción de alcantarilla TMC de 72 "

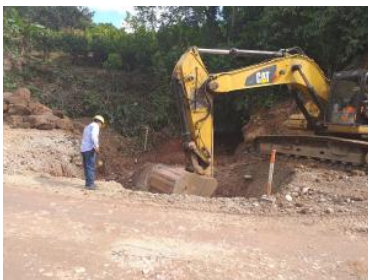
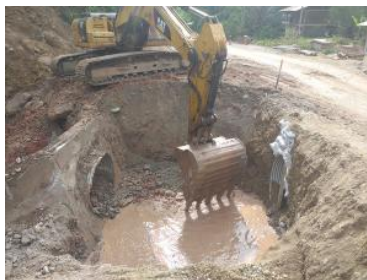
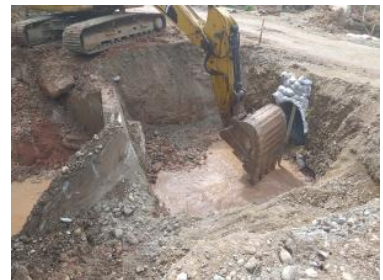
6

Actividades:
Visita de seguimiento en campo: Excavación para la colocación de alcantarilla TMC de 72 "

CDescripcion_____:
En la progresiva Km. 59+792 se realiza la excavación donde se ubicará la alcantarilla TMC de 72 " , utilizando una retroexcavadora,

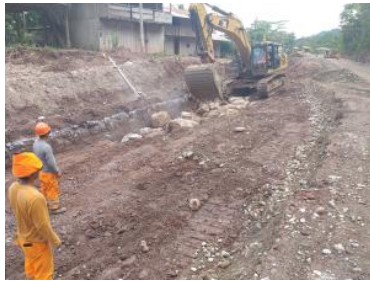
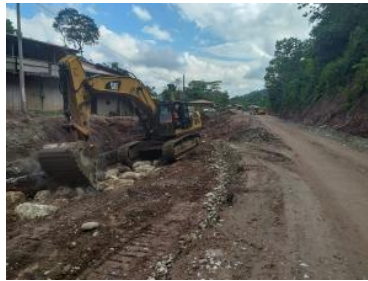
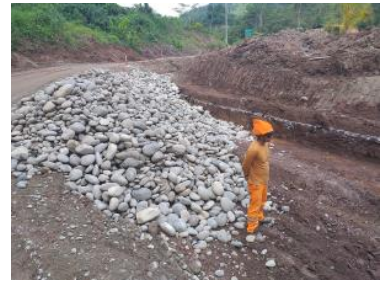
7

Actividades:
 Visita de seguimiento en campo: Mejoramientos de suelos

En las progresivas Km. 60+350 a 60+500 se realiza el mejoramiento de los suelos, excavando el suelo, cargando y transportando el material excedente y colocando material de relleno tipo canto rodado(over) para el mejoramiento.

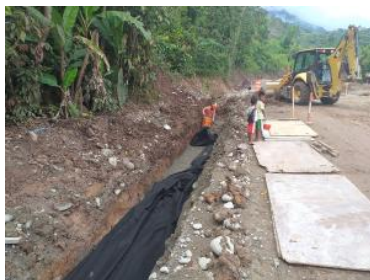
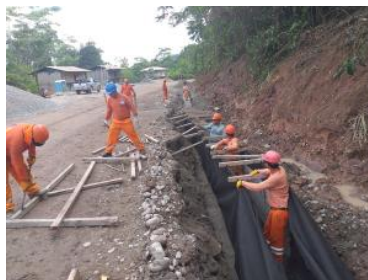
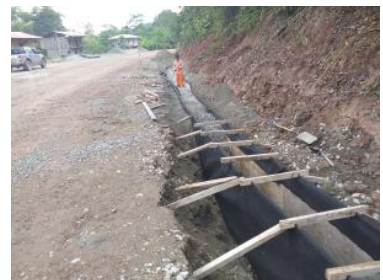
8

Actividades:
 Visita de seguimiento en campo: Construcción de sub drenes

En la progresiva Km. 60+450 a 60+540 se realiza la construcción de sub drenes en el margen izquierdo de la vía.

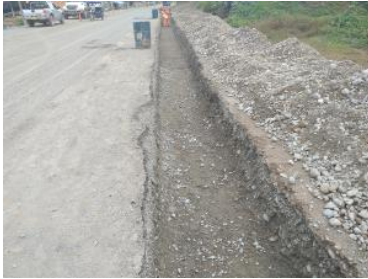
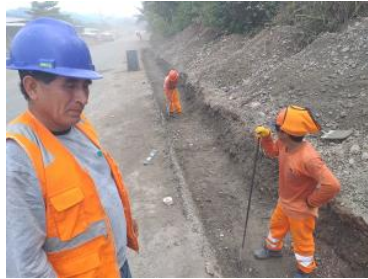
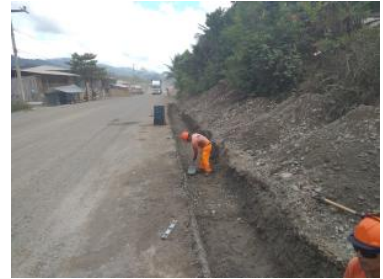
9

Visita de seguimiento en campo: Excavación para la construcción de cunetas rectangulares

En la progresiva Km. 62+324 se realiza la excavación donde se construirá cunetas rectangulares

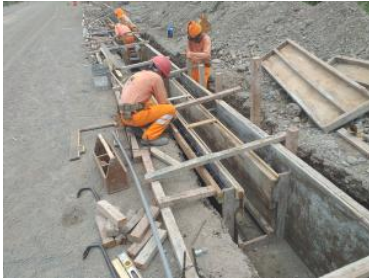
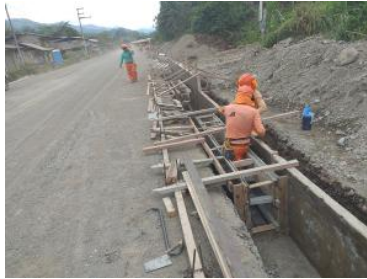
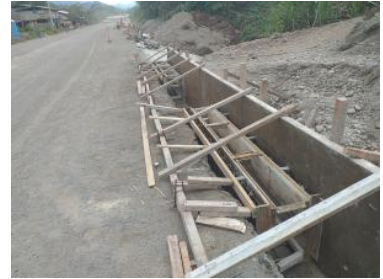
10

Actividades:
 Visita de seguimiento en campo: Encofrado y refuerzo metálico para la construcción de cunetas rectangulares

CDescripcion_____:
 En la progresiva Km. 62+440 a 62+480 se realiza el refuerzo metálico y el encofrado para la construcción de cunetas rectangulares de concreto armado.

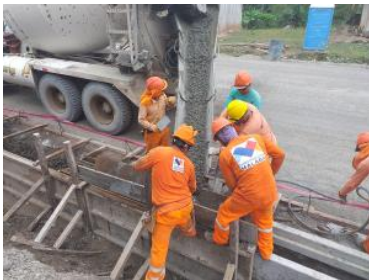
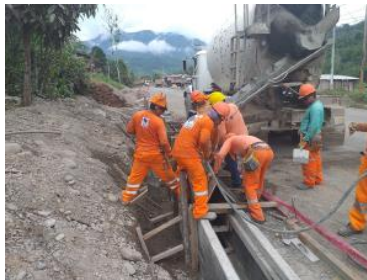
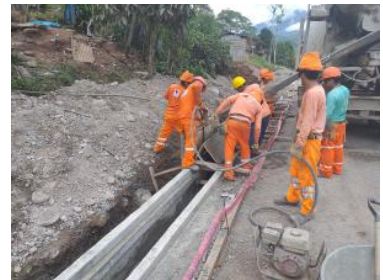
11

Actividades:
 Visita de seguimiento en campo: Vaciado de concreto en cunetas rectangulares

CDescripcion_____:
 En la progresiva KM. 62+540 se realiza el vaciado de concreto con camión mezclador para la construcción de cunetas rectangulares de concreto armado.

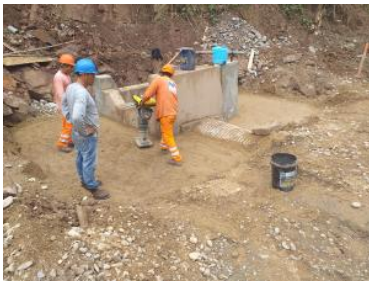
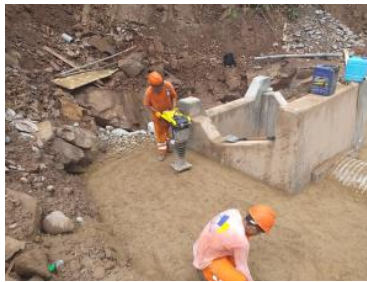
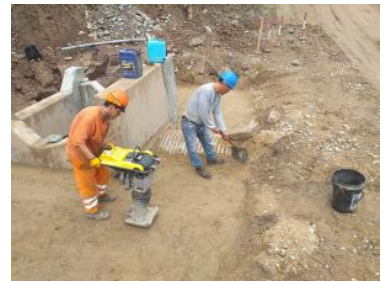
12

Actividades:
 Visita de seguimiento en campo: Relleno en lados de alcantarilla TMC de 60"

CDescripcion_____:
 En la progresiva KM. 74+140 se realiza el relleno compactado en los lados de la alcantarilla TMC de 60 "

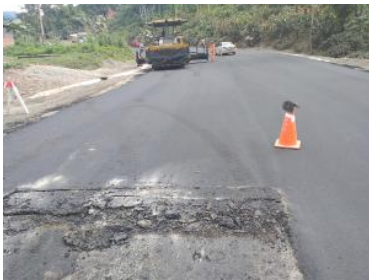
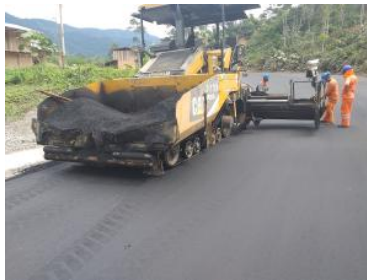
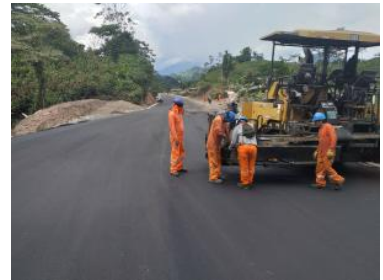
13

Actividades:
 Visita de seguimiento en campo: Asfaltado en caliente

CDescripcion_____:
 Hasta la progresiva Km. 69+000 se ha realizado el asfaltado en caliente de toda la calzada, se reinició las actividades de asfaltado desde el día de ayer.

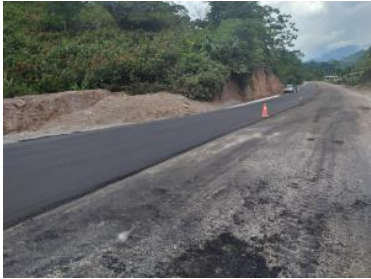
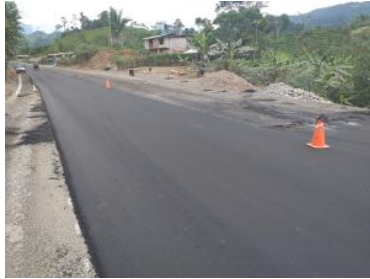
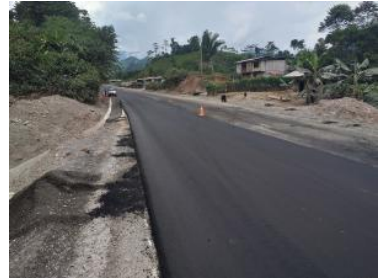
14

Actividades:
 Visita de seguimiento en campo: Asfaltado en caliente

CDescripcion _____:
 Desde la progresiva Km. 69+940 a 69+540 por el lado derecho se ha realizado el asfaltado en caliente de la vía, hoy se continua por el lado izquierdo (La pavimentación con asfalto en caliente se realiza de manera regresiva.)

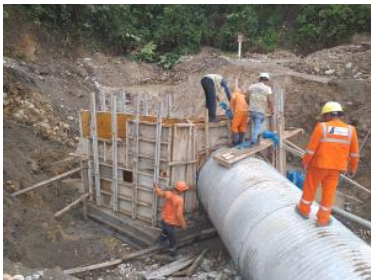
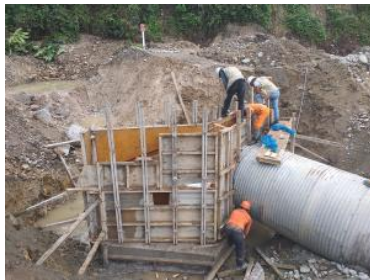
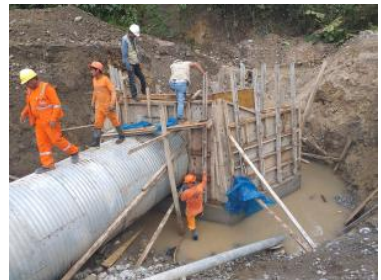
15

Actividades:
 Visita de seguimiento en campo: Encofrado de cabezal de alcantarilla

CDescripcion _____:
 En la progresiva Km. 42+670 se realizó el encofrado de madera para la construcción de cabezal de alcantarilla.
