BITACORA ELECTRÓNICA DE OBRA

REGISTRO DE LA BITACORA Y FOTO DEL CUADERNO DE OBRA

Confirma Bitacora: Si	Nro Informe: 132	Fecha Informe: 13-07-2019	Nombre De La Obra: Carretera Moquegua - Omate - Arequipa Tramo: Il km. 35 al km. 153,50	Personal Encargado: LUZMILA GUERRA MOTTA
---------------------------------	----------------------------	-------------------------------------	---	--

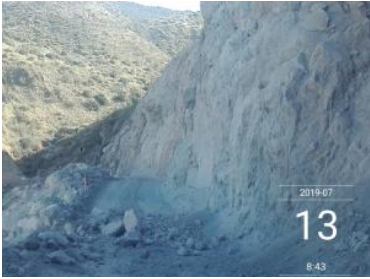
Foto1:

Caída de piedras y material en la progresiva 132+380 aproximadamente, que generan interrupciones en el tránsito vehicular.

De los movimientos de tierras que se han venido realizando en los alrededores de la progresiva descrita se aprecia que piedras y material viene cediendo a la plataforma, sin embargo en dicho tramo no se encuentra personal del Contratista de obra realizando las actividades de limpieza y/o movimiento de tierras, generando los siguientes riesgos:

Interrupción en el tránsito vehicular por presencia de piedras (que en algunos casos para removerla se requiere de dos personas a mas) y material (fotos N°s 1, 2 y 3) y que en algunos casos los transportistas tienen que limpiar dicho material.

Que piedras de medianas a grandes dimensiones pudieran caer sobre algún vehículo en tránsito generando accidentes materiales y/o humanos.

Por lo que se sugirió a la Supervisión de obra que pudiera tomar las acciones necesarias a fin de continuar con los trabajos de movimiento de tierras en este tramo, a fin de evitar accidentes a terceros.

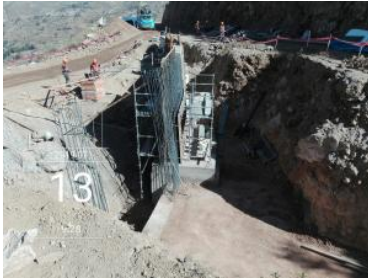
Foto1:

Actividades de ejecución de obras de arte: Construcción de muro de contención cabezal en progresiva 149+520 aproximadamente

- Encofrado para muro de contención (fotos N°s 1 y 2)
- Armado de acero para muro de contención (fotos N°s 1 y 3)
- Se ejecutara una alcantarilla marco, para lo cual se ha realizado el mejoramiento de la base (foto N° 3)

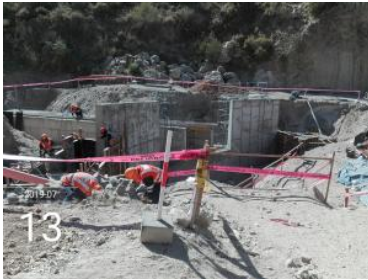
Foto1:

Actividades de ejecución de obras de arte: Construcción de muro de contención cabezal en progresiva 147+060 aproximadamente

- Encofrado para muro de contención (fotos N°s 1 y 3)
- Se ejecutara una alcantarilla marco de 2x2, para lo cual se viene realizando el armado de acero para losa superior (foto N° 2)
- Personal de la supervisión de obra (auxiliar de topografía) desarrolla sus actividades en altura sin arnés de seguridad sujeto a línea de vida poniendo en riesgo su integridad física (foto N° 3).
- La supervisión de obra realiza actividades de control topográfico y niveles.

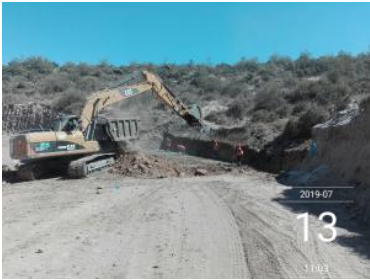
Foto1:

Actividades:
Actividades de ejecución de obras de arte: Excavación para badén en la progresiva 136+140 aproximadamente

- Con el apoyo de una excavadora sobre orugas y volquetes se viene realizando las actividades de excavación y carguío (fotos N°s 1, 2 y 3)
- Trabajos de trazo y replanto durante el proceso de excavación por parte del Contratista (foto N° 3)
- Se ha tomado conocimiento que el material es eliminado en el DME ubicado en la progresiva 138+000 aproximadamente.

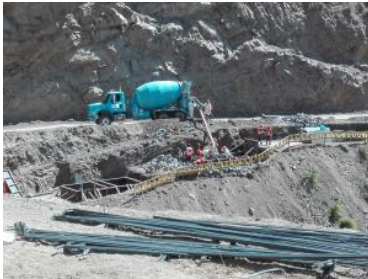
Foto1:

Actividades de ejecución de obras de arte: construcción de muro de contención cabezal en la progresiva 127+620 aproximadamente

El muro de contención es de longitud de 92.00 m, el que se vienen ejecutando en 18 alzadas, y cabezal de salida de alcantarilla TMC de 48", apreciándose lo siguiente:

- 6
- Llenado de concreto ciclópeo en zapata para alzada N° 11 (fotos N°s 1 y 2)
 - Armado de acero para zapata de alzada N° 1 5 (foto N° 2)
 - Encofrado para zapata de alzada N° 1 3 (foto N° 2)
 - El Control de calidad es realizado por personal del Contratista.
