BITACORA ELECTRÓNICA DE OBRA

REGISTRO DE LA BITACORA Y FOTO DEL CUADERNO DE OBRA

Confirma Bitacora: Si	Nro Informe: 144	Fecha Informe: 15-07-2019	Nombre De La Obra: Carretera Juanjui-Tocache, tramo Pizana - La Polvora - Pizarron - Perlamayo - Campanilla	Personal Encargado: BORIS WALTER AYLLÓN CARCELÉN
---------------------------------	----------------------------	-------------------------------------	--	---

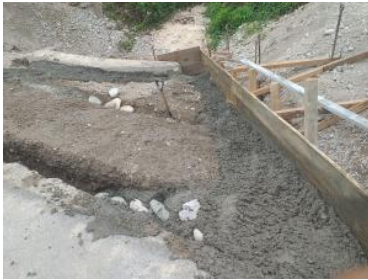
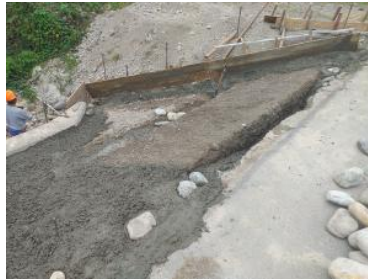
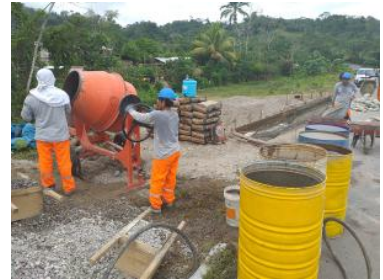
1

CDescripcion_____:
 En la progresiva Km.14+987 se realiza el vaciado del mandil de concreto emboquillado de piedras.

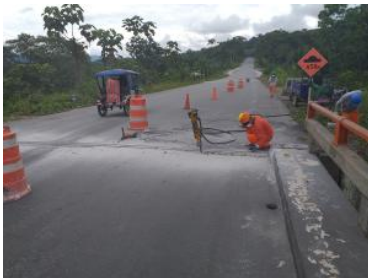
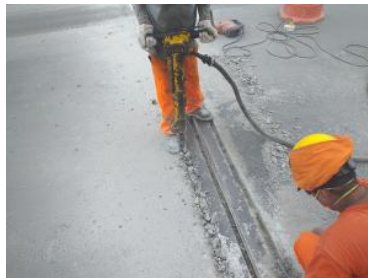
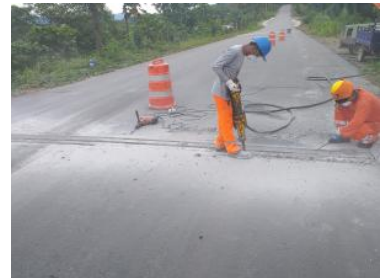
2

CDescripcion_____:
 En la progresiva Km. 6+840 en la entrada y salida del Puente Cachiyacu se realiza la demolición del pavimento para remover la junta de dilatación existente del puente.

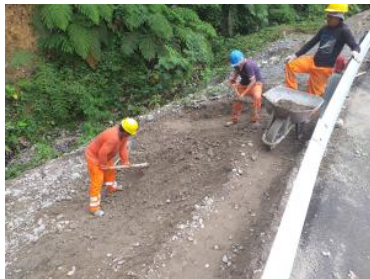
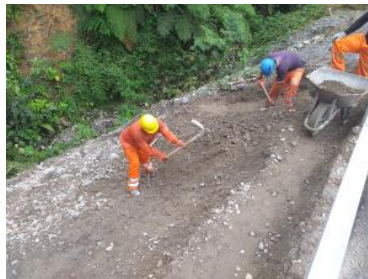
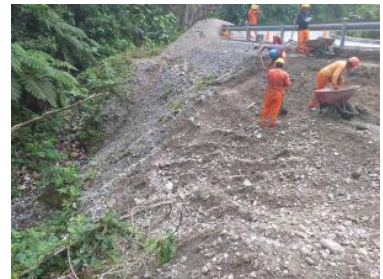
3

CDescripcion_____:
 En la progresiva Km. 10+700 se realiza la excavación para la construcción de mandil de concreto emboquillado de piedras.

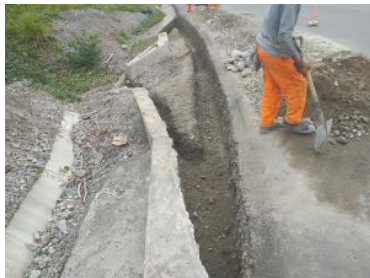
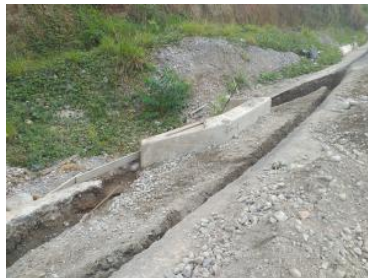
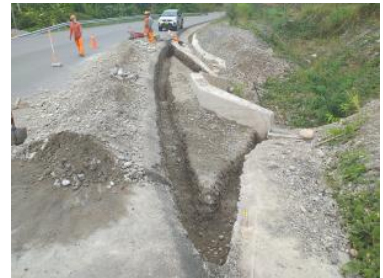
4

CDescripcion_____:
 En la progresiva Km.12+147 se realiza la excavación para la construcción de mandil de concreto emboquillado de piedra.

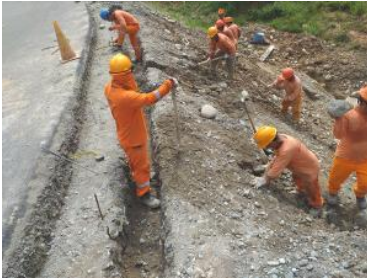
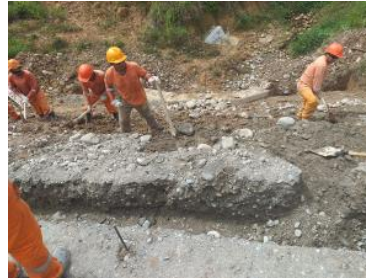
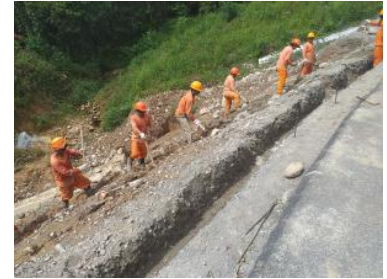
5

En la progresiva Km. 27+462.71 se realiza la excavación para la construcción de mandil de concreto emboquillado de piedra.

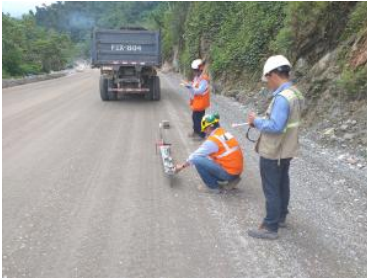
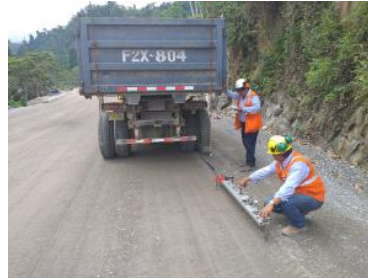
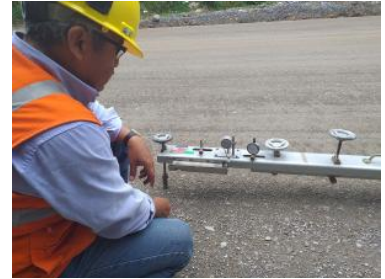
6

En las progresivas KM. 39+340 a la 39+720 se verifican las deflexiones de la superficie de base utilizando la viga de benkelman

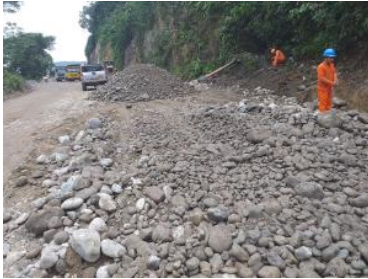
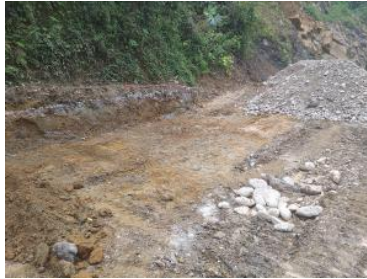
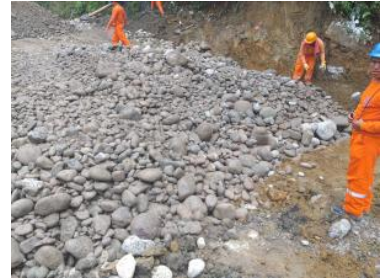
7

En la progresiva KM. 40+100 en la zona donde se demolió un badén existente se realiza el mejoramiento del los suelos, luego se construirá un nuevo badén de acuerdo al expediente técnico.

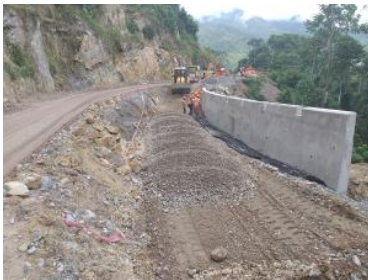
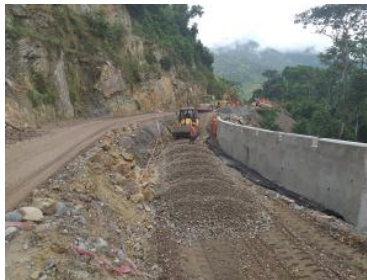
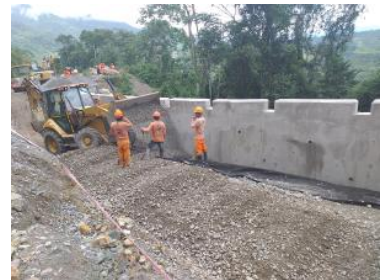
8

En la progresiva KM. 41+900 se realiza la construcción de subdrenaje del muro de contención, se observa la colocación de material filtro (piedra chancada).

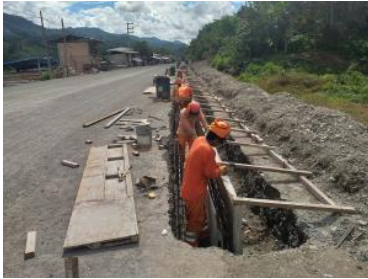
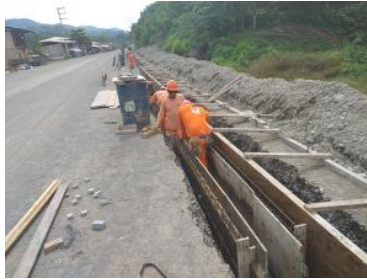
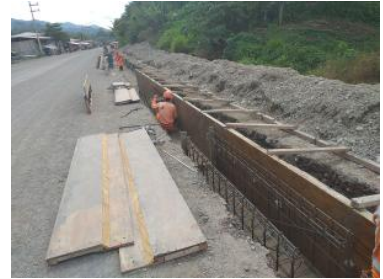
9

En la progresiva Km. 62+240 se realiza el refuerzo metálico y el encofrado para la construcción de cunetas rectangulares de concreto armado.

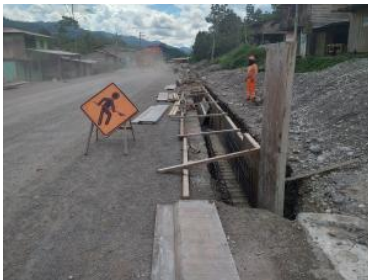
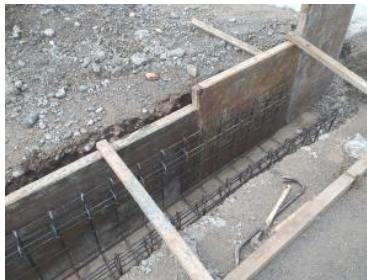
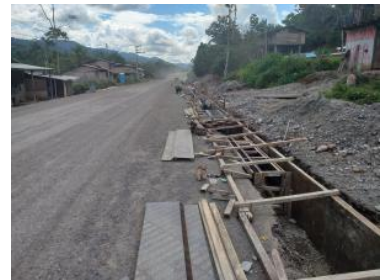
10

En la progresiva KM 62+460 se realizan las excavaciones, encofrado y refuerzo metálico par ala construcción de cunetas rectangulares de concreto armado.

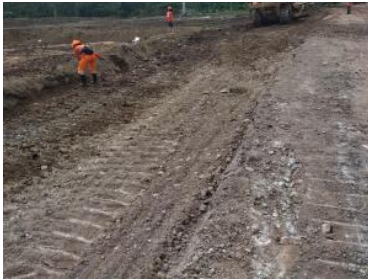
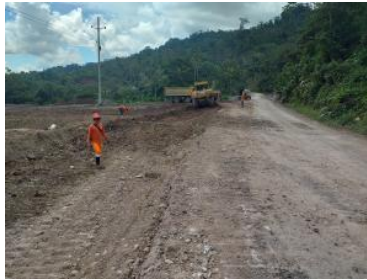
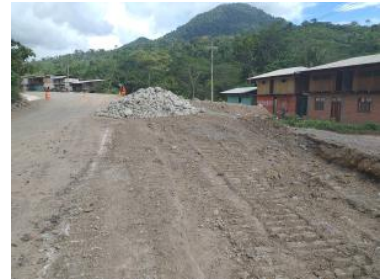
11

CDescripcion_____:
 En la progresiva KM. 62+730 a 62+780 se realiza la excavación para el mejoramiento de los suelos.

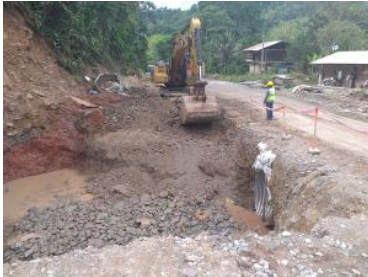
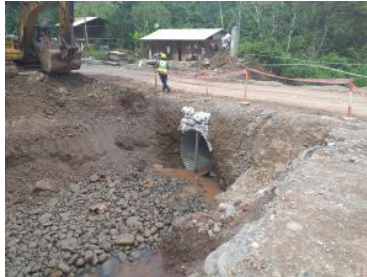
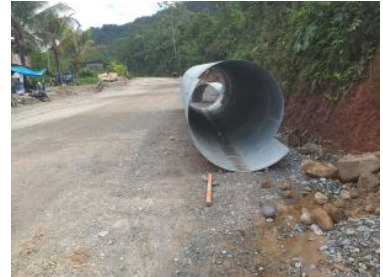
12

CDescripcion_____:
 En la progresiva KM. 59+792 se realiza la excavación y la colocación de material granular de relleno en el margen izquierdo de la via, para colocar la otra mitad de alcantarilla TMC de 72 " faltante a la vialidad.

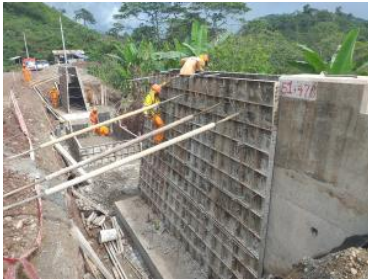
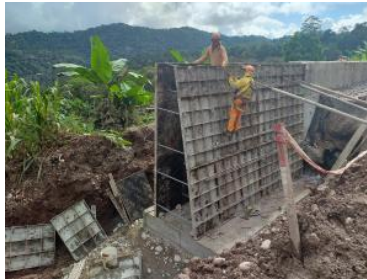
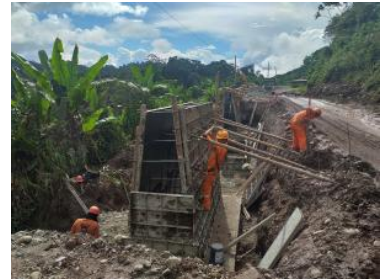
13

CDescripcion_____:
 En la progresiva KM. 51+440 a la 51+470 se realiza el encofrado metálico para la construcción de muros de concreto ciclopeo.

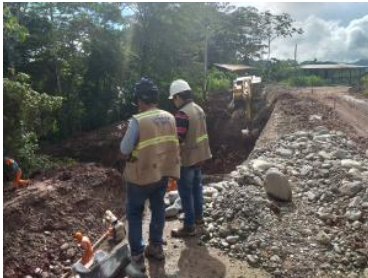
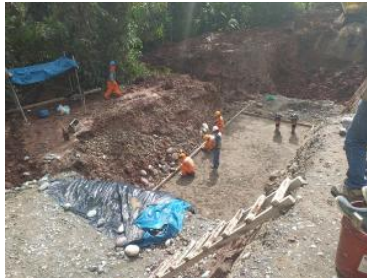
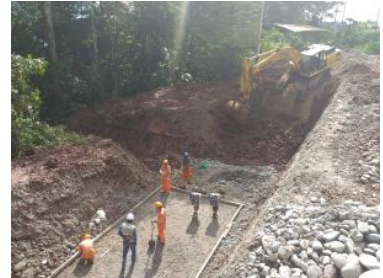
14

CDescripcion_____:
 En las progresiva Km. 49+940 a la 49+972 se realiza la excavación para la construcción de muros de concreto ciclopeo en los bordes y muros de concreto armado en el centro.
