BITACORA ELECTRÓNICA DE OBRA

REGISTRO DE LA BITACORA Y FOTO DEL CUADERNO DE OBRA

Confirma Bitacora: Si	Nro Informe: 145	Fecha Informe: 16-07-2019	Nombre De La Obra: Carretera Juanjui-Tocache, tramo Pizana - La Polvora - Pizarron - Perlamayo - Campanilla	Personal Encargado: BORIS WALTER AYLLÓN CARCELÉN					
Foto Bitacora:	Foto Bitacora 2:	Foto Bitacora 3:	Foto Bitacora 4:	Foto Bitacora 5:	Foto Bitacora 6:

Asunto:

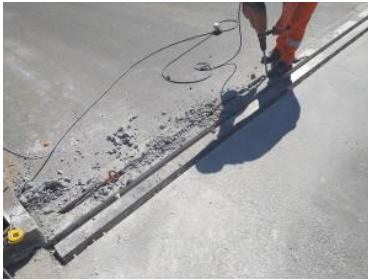
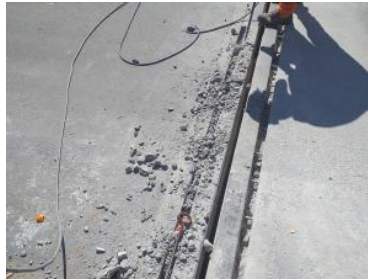
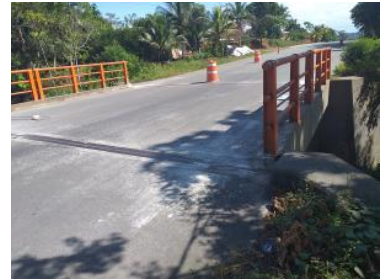
1 En la progresiva KM. 2+520 se realiza el mantenimiento del Puente Miraflores donde se realiza la demolición del pavimento para la remoción de la junta de dilatación del puente.

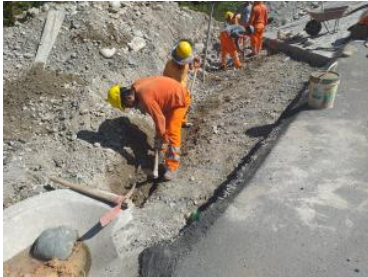
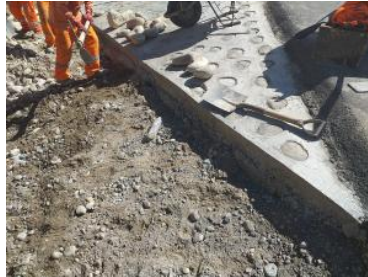
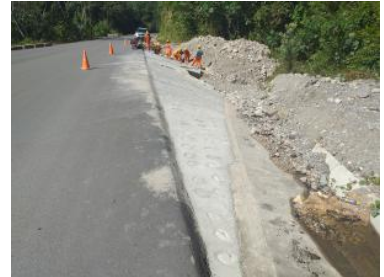
2 En la progresiva KM. 11+360 a la 11+400 se construye un mandil de concreto emboquillado de piedras.

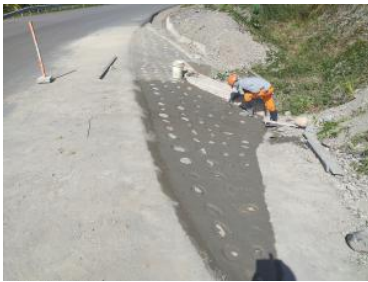
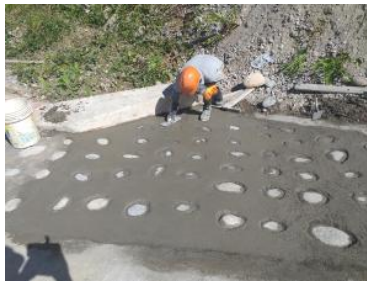
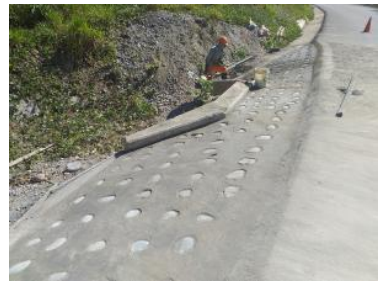
3

CDescripcion_____:
 En la progresiva Km.12+160 se realiza la construcción de mandil de concreto emboquillado de piedras

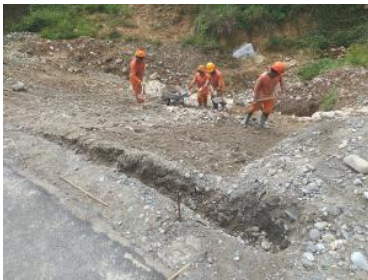
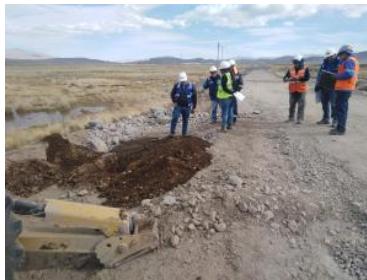
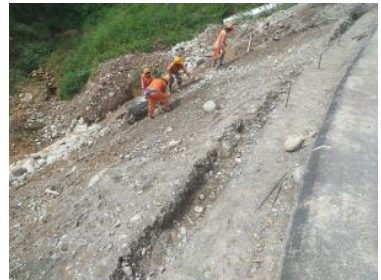
4

CDescripcion_____:
 En la progresiva Km. 27+450 se realiza la excavación para la construcción de mandil de acuerdo a plano del expediente.

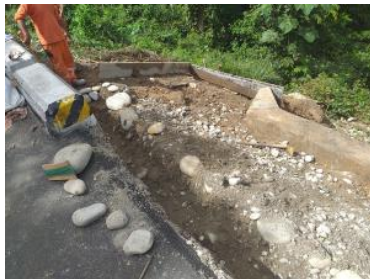
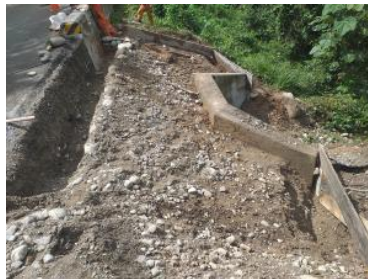
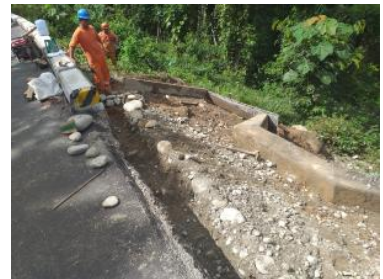
5

CDescripcion_____:
 En la progresiva KM. 27+649 se realiza la excavación y la colocación de encofrado para la construcción de mandil

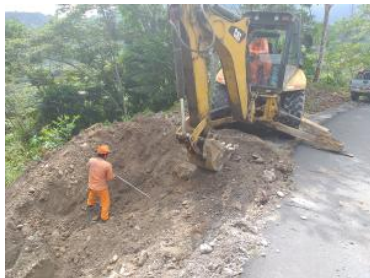
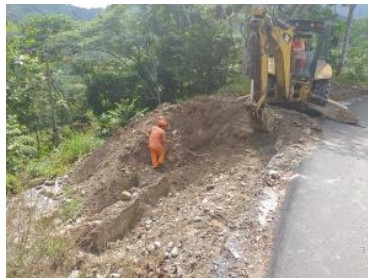
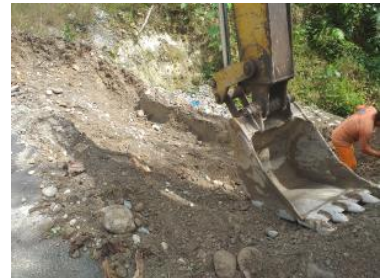
6

CDescripcion_____:
 En la progresiva Km. 27+850 se realiza la excavación para la construcción de mandil de acuerdo a plano del expediente.

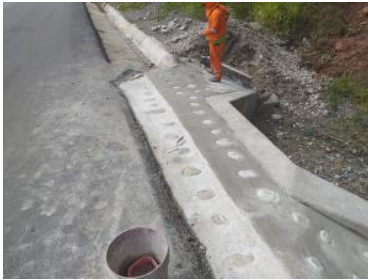
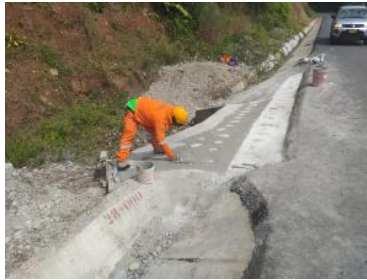
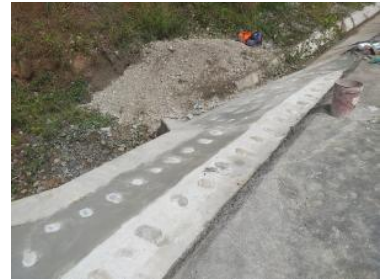
7

En la progresiva Km. 27+990 se ha construido un mandil de concreto de F'c= 175 kg/cm2 a los 28 dias emboquillado de piedras.

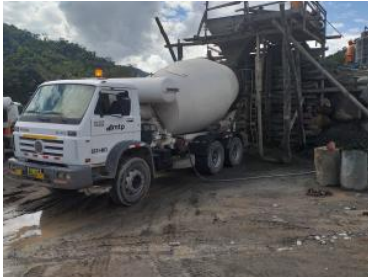
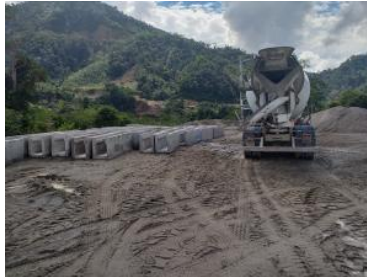
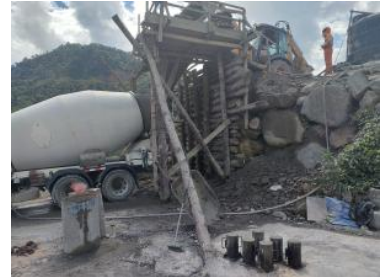
8

En la progresiva KM. 39+600 se ubica la planta de concreto donde se elabora las mezclas de concreto para la construcción de cunetas rectangulares, muros, etc.

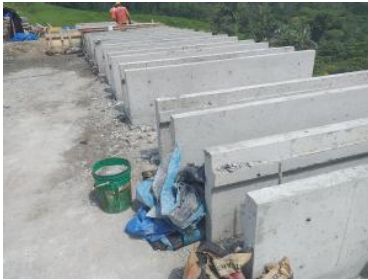
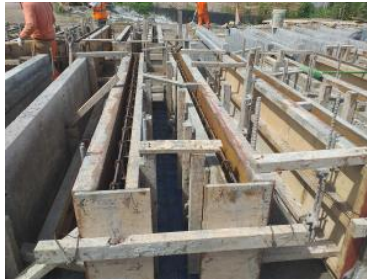
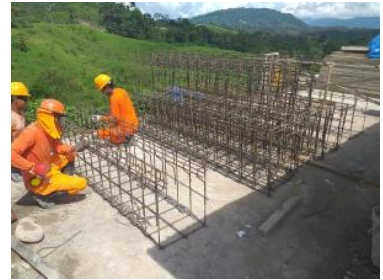
9

CDescripcion_____:
 En la Progresiva Km. 39+600 se realiza la construcción de cunetas rectangulares de concreto armado de manera prefabricada en planta.

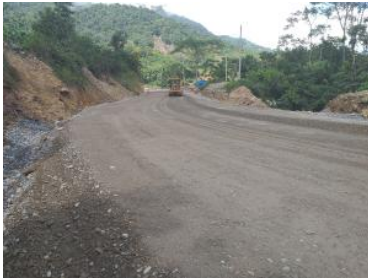
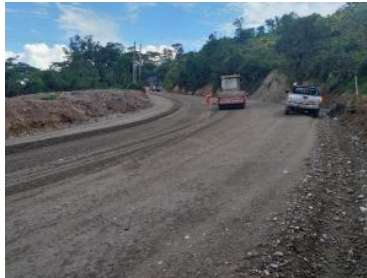
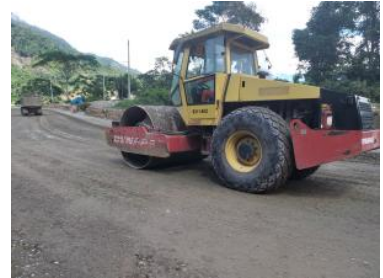
10

CDescripcion_____:
 En las progresivas Km. 40+700 a 40+900 se realiza la conformación del terraplén , llegando a nivel de sub-rasante

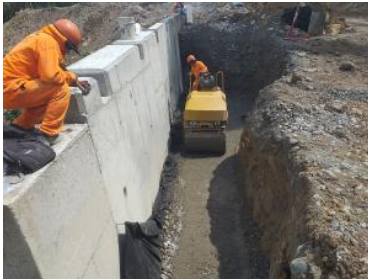
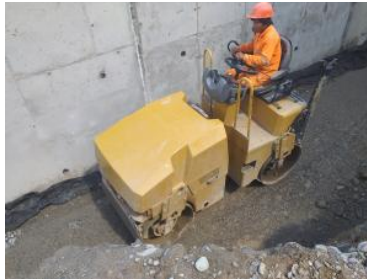
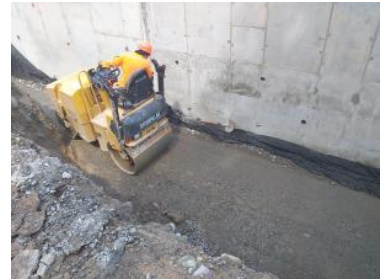
11

CDescripcion_____:
 En la progresiva KM. 42+350 se realiza el relleno utilizando una mini compactadora de rodillos para la compactación en zona de muros.

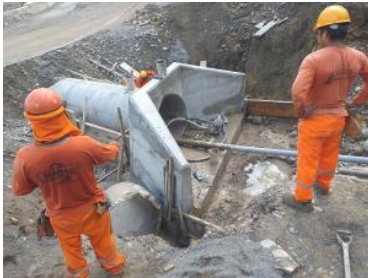
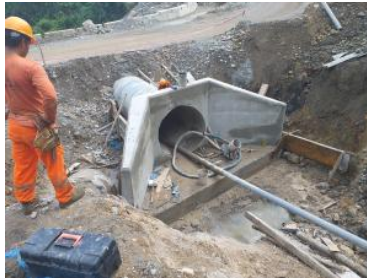
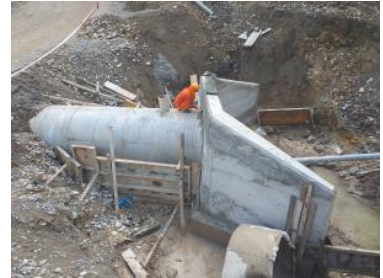
12

CDescripcion_____:
 En la progresiva Km. 42+650 se ha culminado el cabezal de concreto de alcantarilla , se inicia el relleno para realizar el emboquillado.

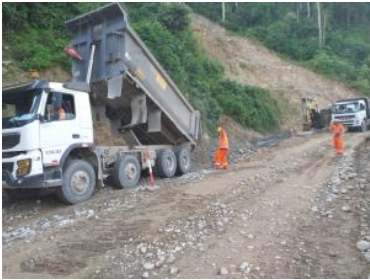
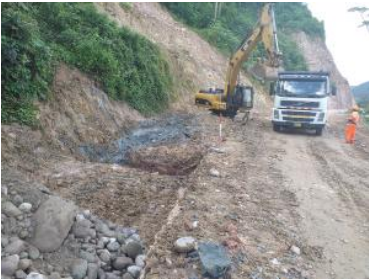
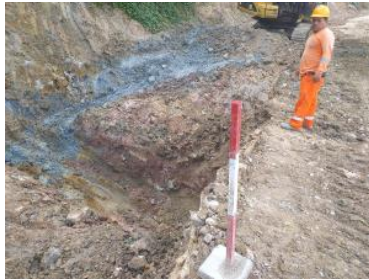
13

CDescripcion_____:
En la progresiva KM. 44+000 se realiza el mejoramiento de los suelos en el margen izquierdo de la vía.

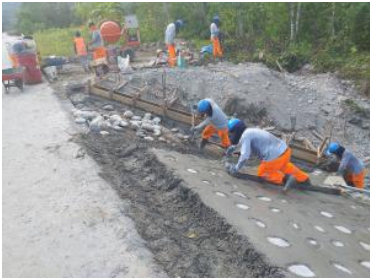
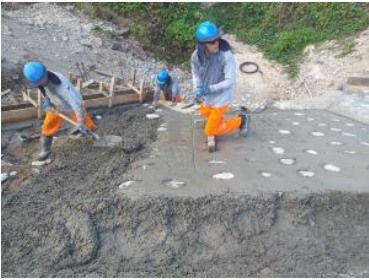
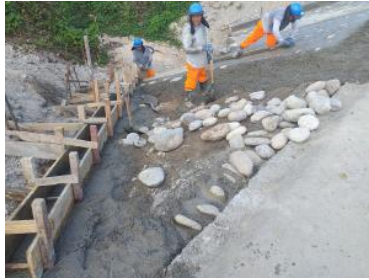
14

CDescripcion_____:
En la progresiva KM. 15+000 lado derecho de la vía se realiza el vaciado de mandil de concreto emboquillado de piedras.
