## BITACORA ELECTRÓNICA DE OBRA

<b>Confirma Bitacora:</b> Si	<b>Nro Informe:</b> 147	<b>Fecha Informe:</b> 18-07-2019	<b>Nombre De La Obra:</b> Carretera Juanjui-Tocache, tramo Pizana - La Polvora - Pizarron - Perlamayo - Campanilla	<b>Personal Encargado:</b> BORIS WALTER AYLLÓN CARCELÉN
---------------------------------	----------------------------	-------------------------------------	--	---

Visita de seguimiento en campo de las actividades ejecutadas del contrato principal y adicionales aprobados como: mejoramiento de suelos, conformación de terraplén, construcción de sub-bases y bases, imprimación asfáltica, construcción de muros de contención, construcción de sub-drenajes, construcción de cunetas trapezoidales, construcción de cunetas rectangulares de concreto armado, construcción de mandiles emboquillados de concreto, excavaciones, rellenos, encofrados y desencofrados.

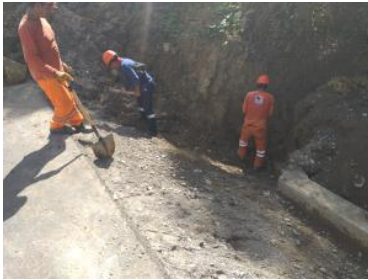
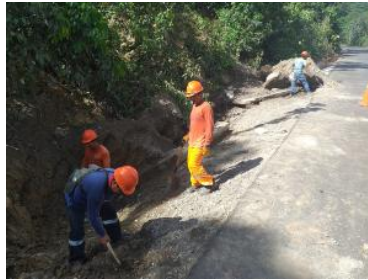
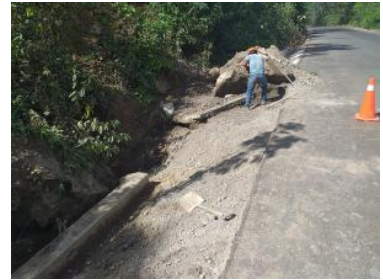
1

**Actividades:**  
 Visita de seguimiento en campo: Excavación para construcción mandil

En la progresiva Km. 71+080 se realiza la excavación de las zonas cercanas a cabezal de alcantarilla donde se construirá un mandil de concreto emboquillado con piedras.

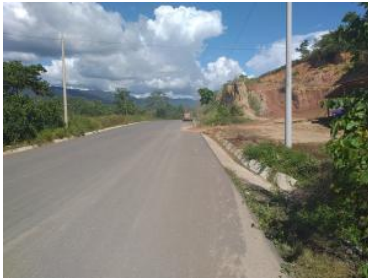
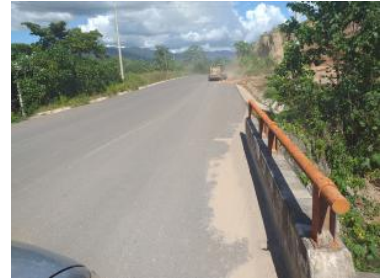
2

**Actividades:**  
 Visita de seguimiento en campo: Limpieza de calzada utilizando barredora

En la progresiva 89+790 en el poblado de campanilla con el uso de un motocat con barredora de accesorio se realiza el barrido y limpieza de la calzada.

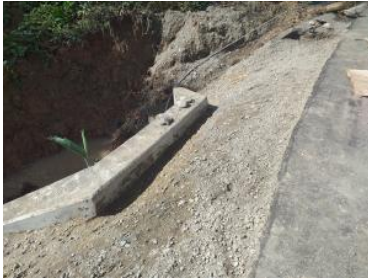
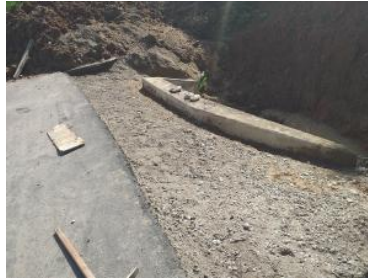
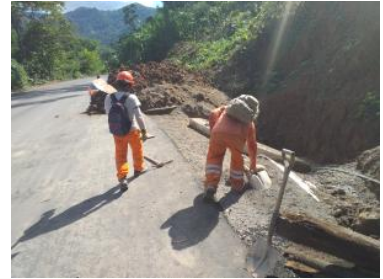
3

Visita de seguimiento en campo: Excavación para la construcción de mandil de concreto emboquillado

En la progresiva Km. 70+890 se realiza la excavación para la construcción de mandil de concreto emboquillado de piedras.

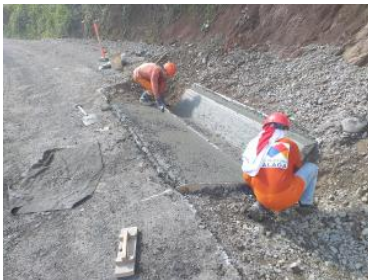
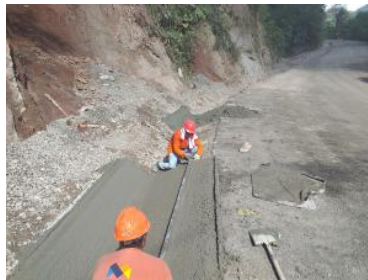
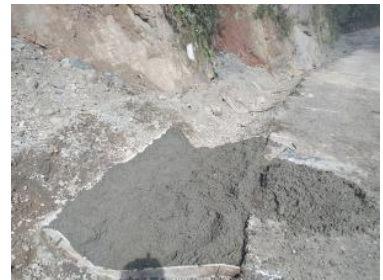
4

Visita de seguimiento en campo: Cunetas trapezoidales

En la progresiva KM 69+400 en un tramo aproximado de 60 mts. se construyen cunetas trapezoidales de concreto. El concreto se suministra con Camión mezclador.

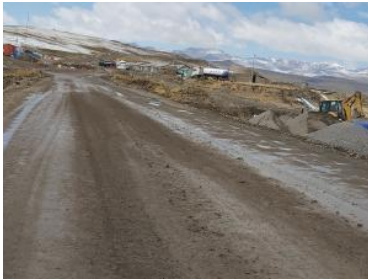
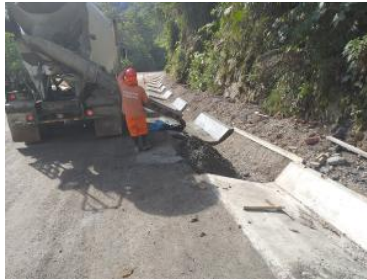
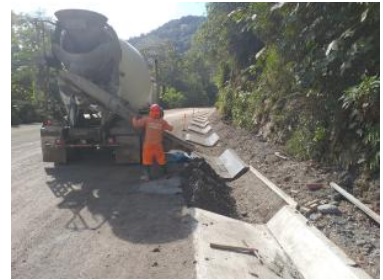
5

**Actividades:**  
 Visita de seguimiento en campo: Vaciado de cunetas trapezoidales

**CDescripcion\_\_\_\_\_:**  
 En la progresiva Km. 69+300 a 69+500 se realiza el vaciado de concreto para la construcción de cunetas trapezoidales.

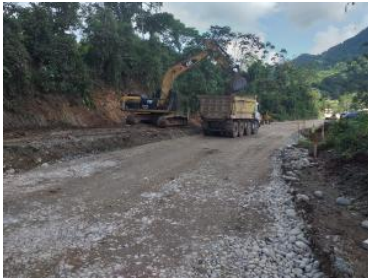
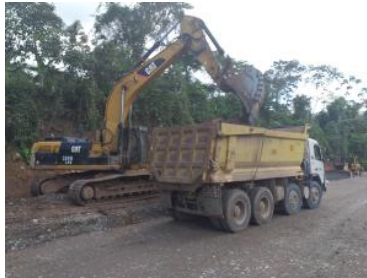
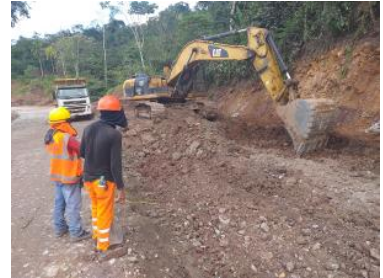
6

**Actividades:**  
 Visita de seguimiento en campo: Mejoramiento de suelos

**CDescripcion\_\_\_\_\_:**  
 En la progresiva KM. 62+880 se realiza el mejoramiento de los suelos, se excava con excavadora de oruga en el margen derecho de la vía,

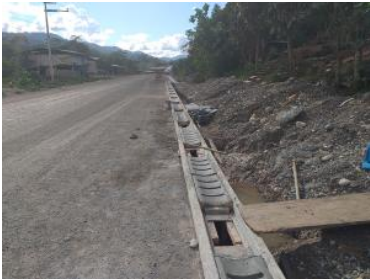
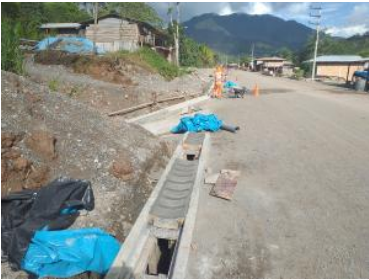
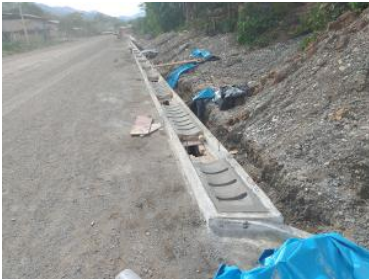
7

**Actividades:**  
Visita de seguimiento en campo: Construcción de cunetas rectangulares con tapa

**CDescripcion\_\_\_\_\_:**  
En las progresivas Km. 62+600 a 62+510 se realiza la construcción de cunetas rectangulares con tapas fijas de concreto armado.

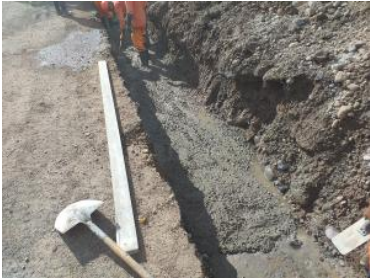
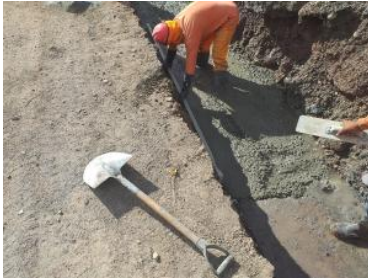
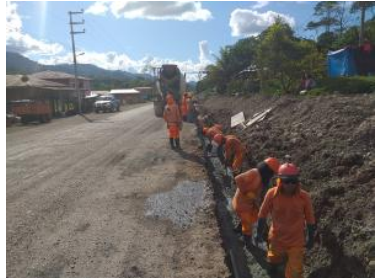
8

**Actividades:**  
Visita de seguimiento en campo : Construcción de solado de cunetas rectangulares de concreto armado

**CDescripcion\_\_\_\_\_:**  
En las progresivas KM 62+370 a 62+440 se realiza el vaciado de concreto para la construcción de solado de concreto donde se construirá las cunetas rectangulares de concreto armado.

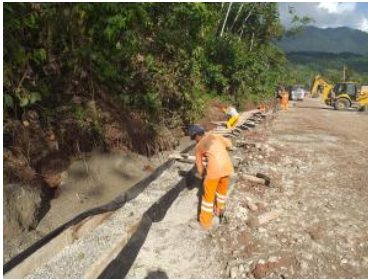
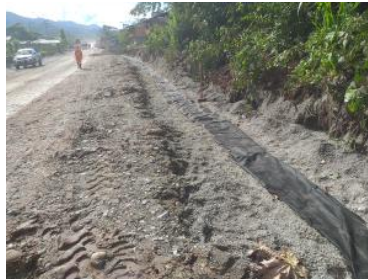
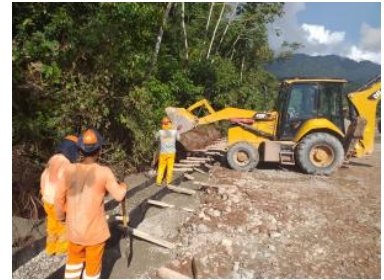
9

**Actividades:**  
 Visita de seguimiento en campo: Construcción de sub-drenajes

**CDescripcion\_\_\_\_\_:**  
 En la progresiva Km. 61+662 a 61+470 se realiza la construcción de los subdrenajes en el margen derecho de la vía

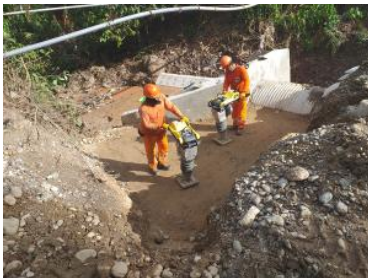
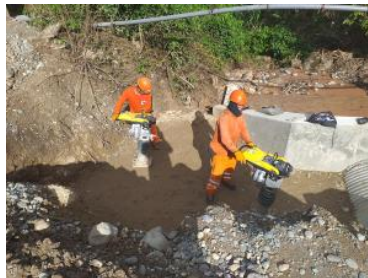
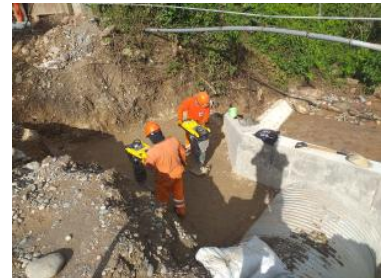
10

**Actividades:**  
 Visita de seguimiento en campo: relleno compactado en zona de cabezal de alcantarilla.

**CDescripcion\_\_\_\_\_:**  
 En la progresiva Km. 59+790 al lado derecho de la vía se realiza la compactación de rellenos en zona de cabezal de alcantarilla.

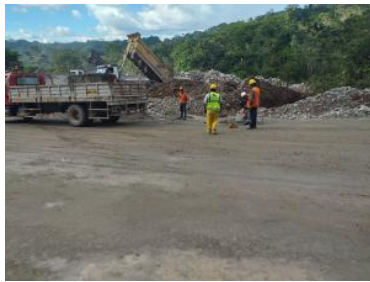
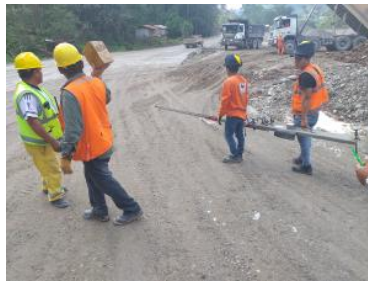
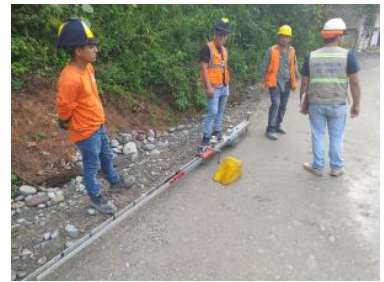
11

**Actividades:**  
 Visita de seguimiento en campo: verificación de la deflexión utilizando la viga benkelman

**CDescripcion\_\_\_\_\_:**  
 En la progresiva Km. 58+370 se realiza la medición de la deflexión de la base utilizando la viga benkelman

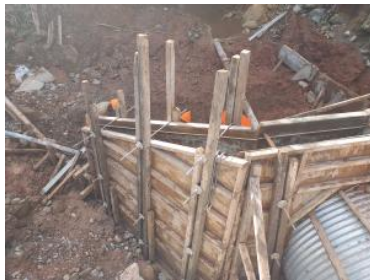
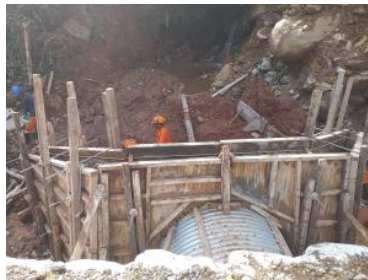
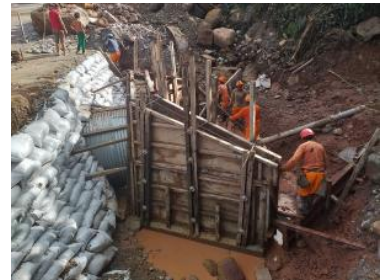
12

**Actividades:**  
 Visita de seguimiento en campo: Construcción de cabezal de alcantarilla TMC de 72"

**CDescripcion\_\_\_\_\_:**  
 En la progresiva Km. 59+790 al lado izquierdo de la via se realiza la construcción de cabezal de concreto para alcantarilla tmc de 72 "

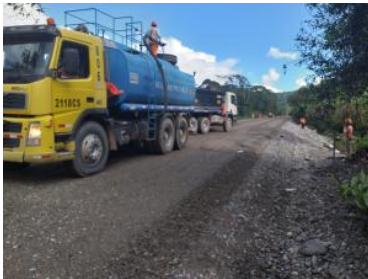
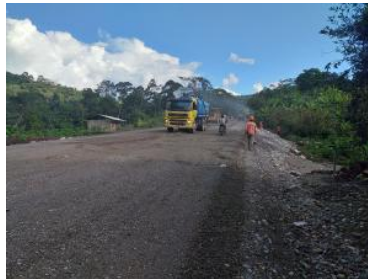
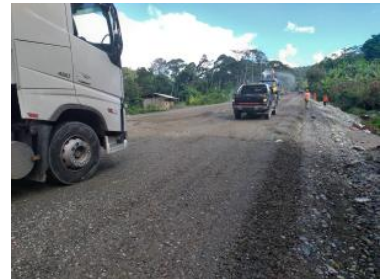
13

Visita de seguimiento en campo: Construcción de base granular.

En la progresiva Km. 57+900 se realiza la construcción de base granular.
