## BITACORA ELECTRÓNICA DE OBRA

<b>Confirma Bitacora:</b> Si	<b>Nro Informe:</b> 148	<b>Fecha Informe:</b> 19-07-2019	<b>Nombre De La Obra:</b> Carretera Juanjui-Tocache, tramo Pizana - La Polvora - Pizarron - Perlamayo - Campanilla	<b>Personal Encargado:</b> BORIS WALTER AYLLÓN CARCELÉN
---------------------------------	----------------------------	-------------------------------------	--	---

Visita de seguimiento en campo de las actividades en ejecución del contrato principal y los adicionales aprobados como: Mejoramiento de suelos, construcción de sub-bases y bases, imprimación asfáltica, construcción de cunetas de drenaje, mandiles, alcantarillas, excavación, rellenos, encofrados, desencofrados y transportes. Además se realizan labores de mantenimiento vial.

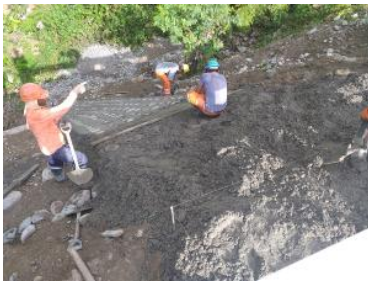
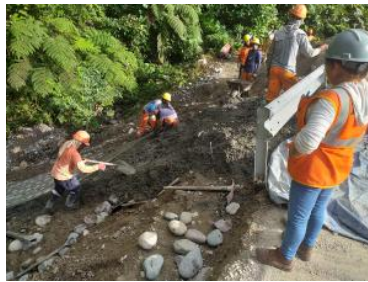
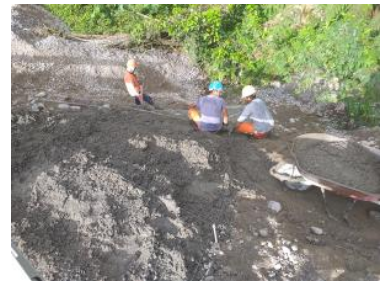
1

**CDescripcion\_\_\_\_\_:**  
 En la progresiva Km. 10+717 se realiza la construcción de mandil de concreto emboquillado de piedras

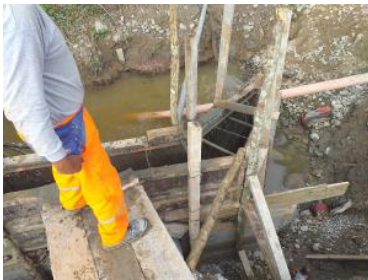
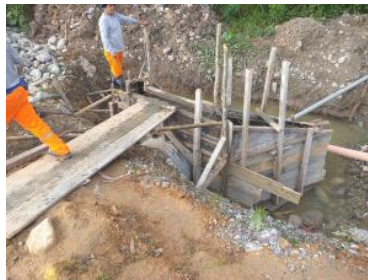
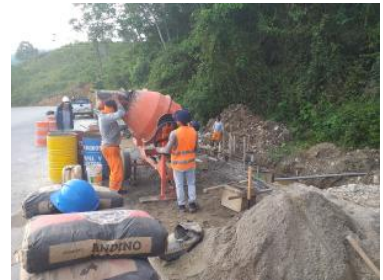
2

**CDescripcion\_\_\_\_\_:**  
 En la progresiva Km. 14+433 se realiza el vaciado de cabezal de concreto para alcantarilla

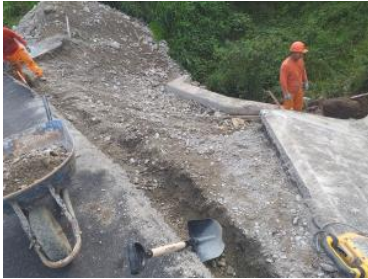
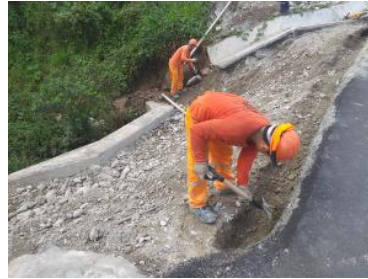
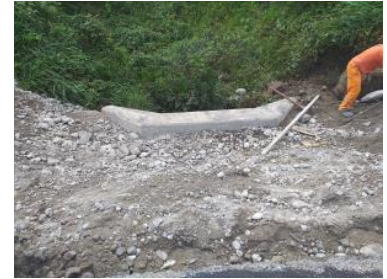
3

En la progresiva Km. 27+555 se realiza la excavación y conformación del terreno para la construcción de mandiles de concreto de 0,30 de espesor con emboquillado de piedras. ( lado derecho )

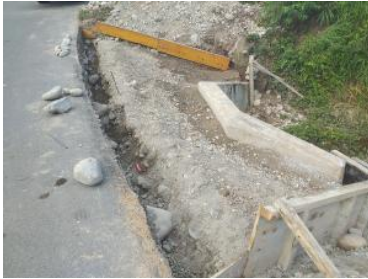
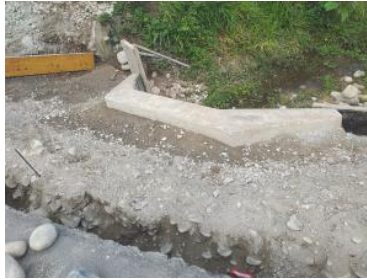
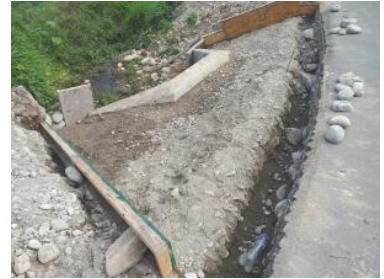
4

En la progresiva 27+555 se realiza la excavación por el lado izquierdo del margen de la via para la construcción de mandiles de concreto emboquillados con piedras.

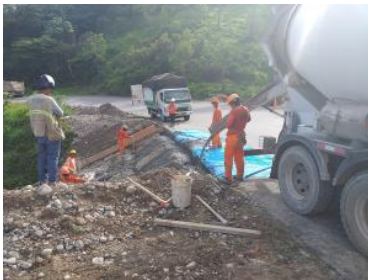
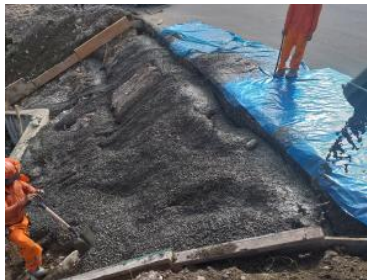
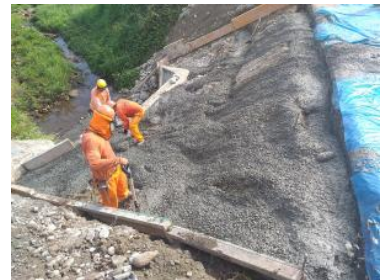
5

En la progresiva Km. 26+531 se realiza el vaciado de mandil de concreto emboquillado de piedras.

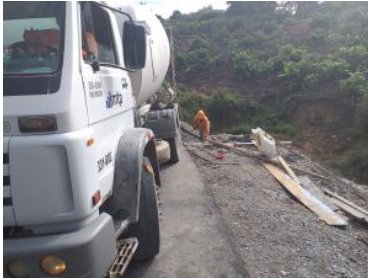
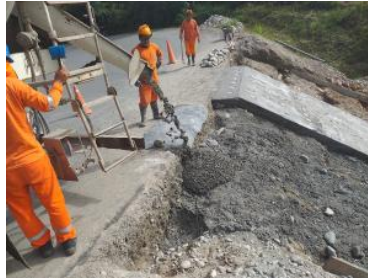
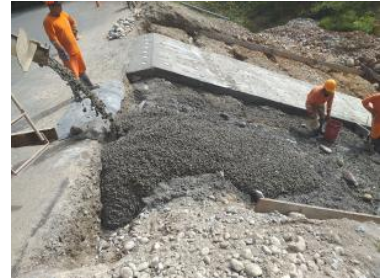
6

En la progresiva Km. 27+460 se realiza el vaciado de concreto para la construcción de mandil emboquillado de piedras.

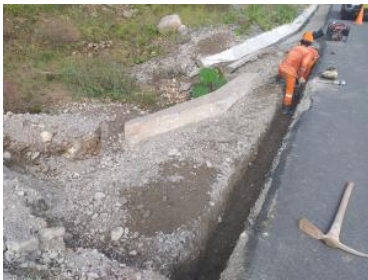
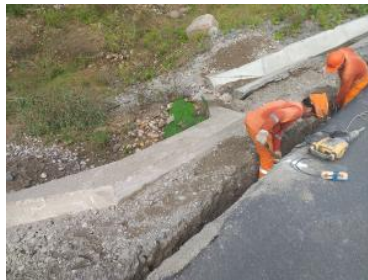
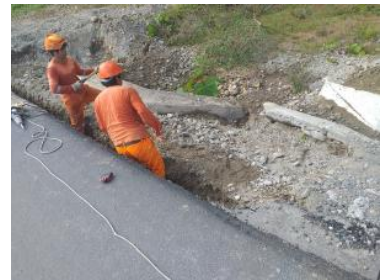
7

En la progresiva Km. 28+180 se realiza la excavaciones para realizar la construcción de mandil de concreto

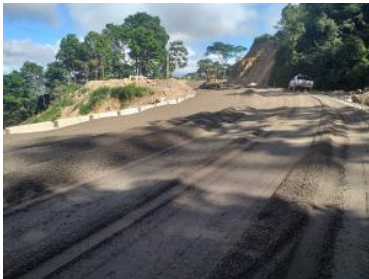
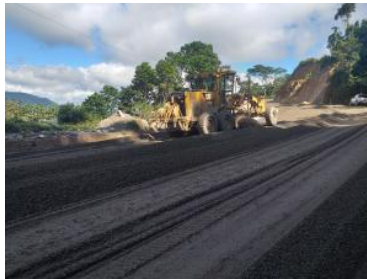
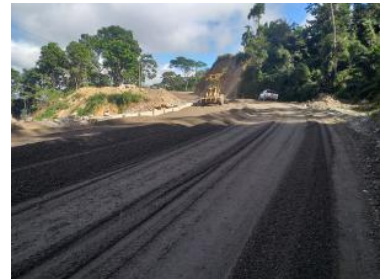
8

**CDescripcion\_\_\_\_\_:**  
 En la progresiva Km. 40+400 a 41+000 se realiza la construcción de base

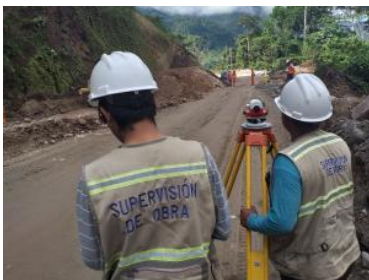
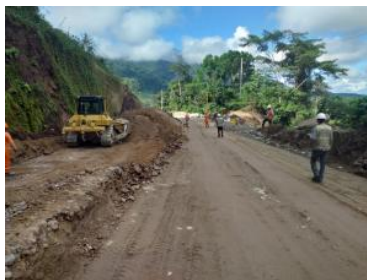
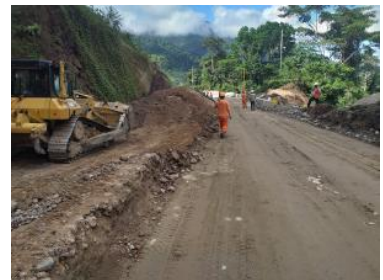
9

**CDescripcion\_\_\_\_\_:**  
 En la progresiva Km. 41+780 la Supervisión realiza el chequeo de niveles de superficie del terreno y los mejoramientos de suelos.

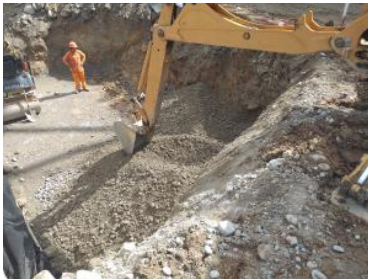
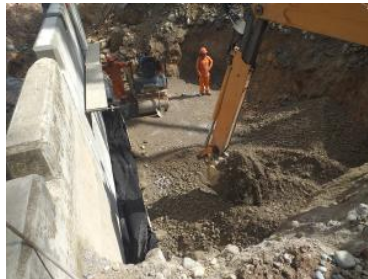
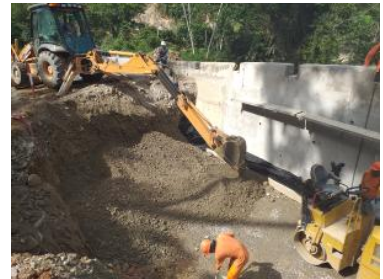
10

**CDescripcion\_\_\_\_\_:**  
En la progresiva Km. 42+365 se realiza el relleno en zona de muros

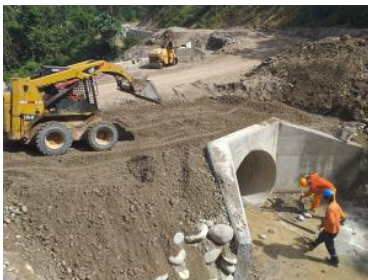
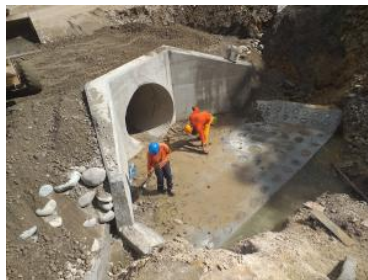
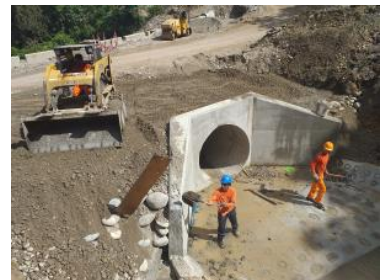
11

**CDescripcion\_\_\_\_\_:**  
En la progresiva Km. 42+650 se realiza el relleno y compactación de las zonas del cabezal de alcantarilla de concreto.

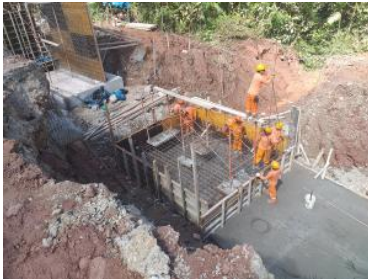
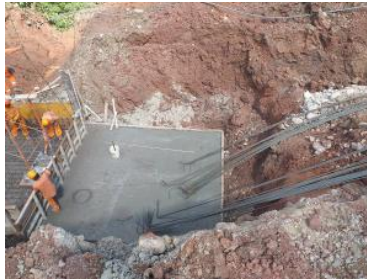
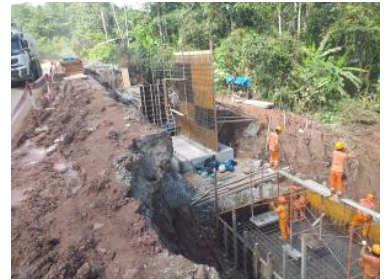
12

**CDescripcion\_\_\_\_\_:**  
En la progresiva Km. 49+960 se realiza la construcción de refuerzo metálico y encofrado de las bases de muros de concreto.

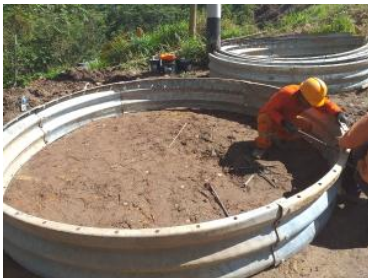
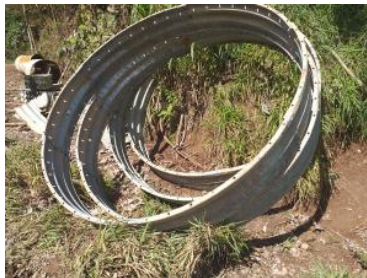
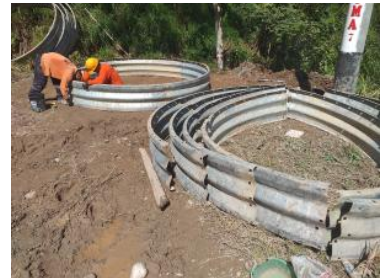
13

**CDescripcion\_\_\_\_\_:**  
En la progresiva KM. 50+520 se ubicará una alcantarilla tunner Linner de 3.212 mm el cual se realiza el armado y construcción de la misma.

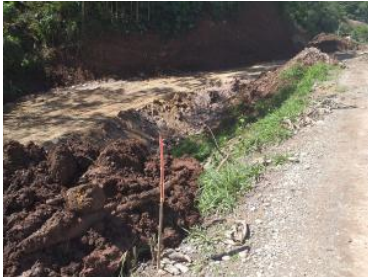
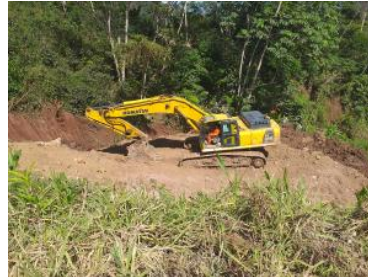
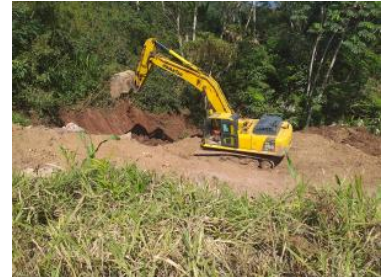
14

En la progresiva Km. 50+520 se realiza la excavación en donde se ubicara la alcantarilla Tunner Linner de 3.212 mm , en este punto se realiza la construcción de un desvio en el margen derecho de la vía.

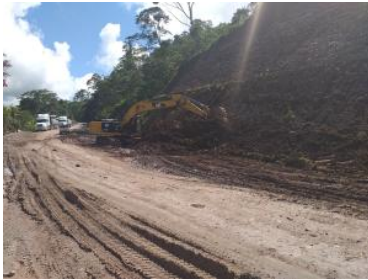
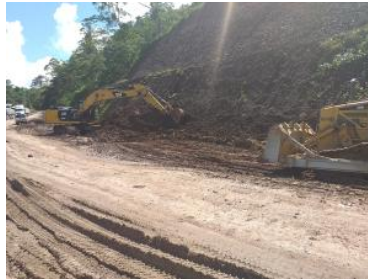
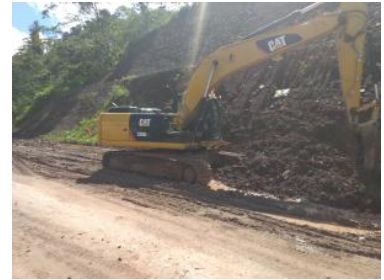
15

**CDescripcion\_\_\_\_\_:**  
 En la progresiva Km. 50+600 se realiza el perfilamiento del talud y la ampliación de la calzada

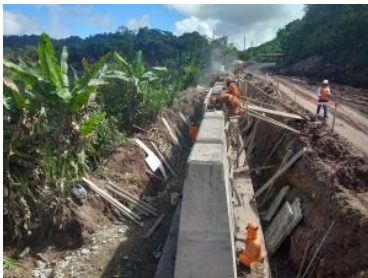
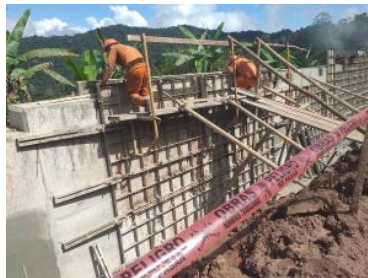
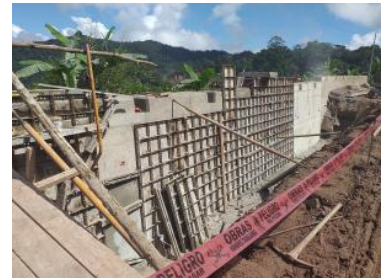
16

**CDescripcion\_\_\_\_\_:**  
 En la progresiva Km. 51+445 a la 51+470 se realiza el encofrado para la construcción de muros de concreto ciclopeo.

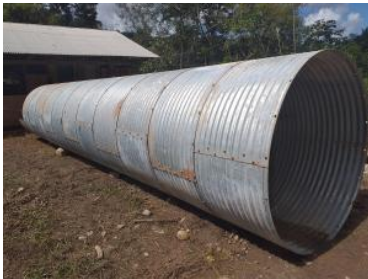
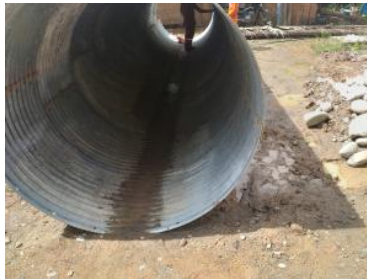
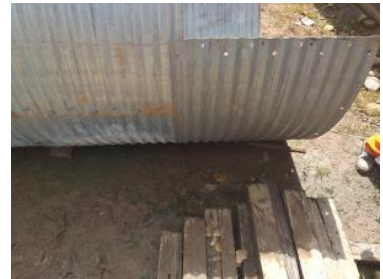
17

**CDescripcion\_\_\_\_\_:**  
 En la progresiva Km. 57+206 se realiza la construcción de la alcantarilla tmc de 72 "

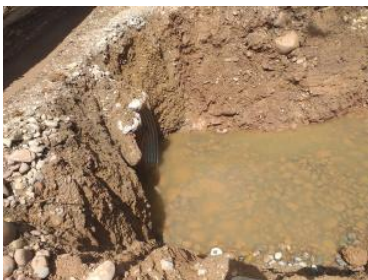
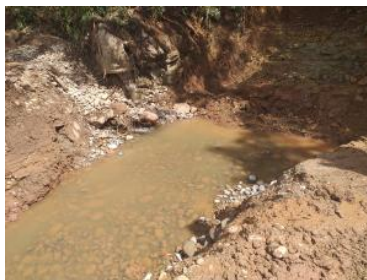
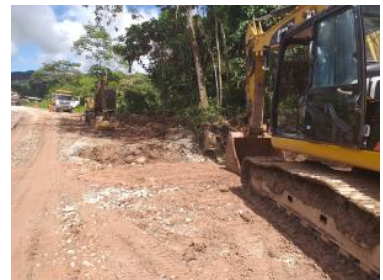
18

**CDescripcion\_\_\_\_\_:**  
 En la progresiva Km. 57+206 se ha realizado la excavación para la colocación de alcantarilla tmc de 72 " . Se observa el sitio inundado por las precipitaciones ocurridas en la zona que imposibilita la colocación de la alcantarilla.

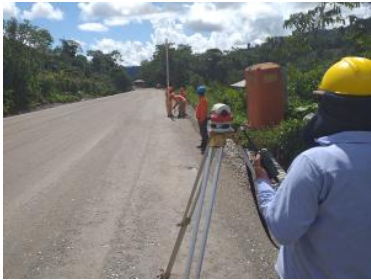
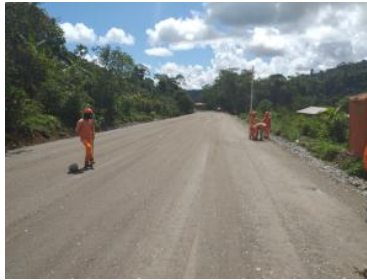
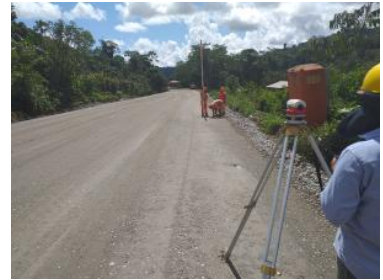
19

**CDescripcion\_\_\_\_\_:**  
 En la progresiva Km. 57+770 a 58+380 se realiza la nivelación de la construcción de la sub-base granular.

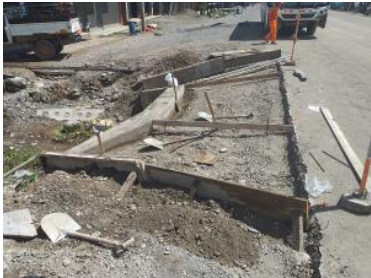
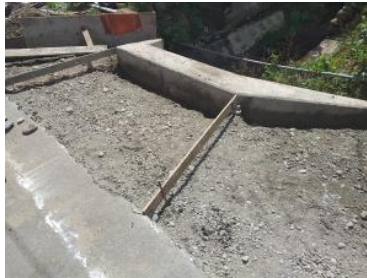
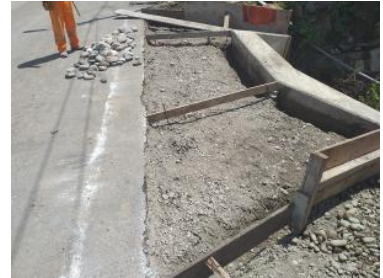
20

**CDescripcion\_\_\_\_\_:**  
 En la progresiva Km. 61+718 se realiza la excavación para la construcción de mandil de concreto emboquillado de piedras.

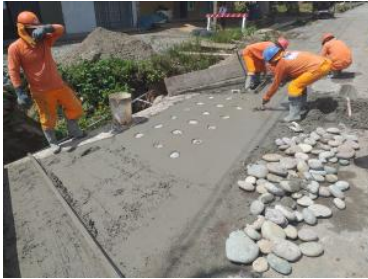
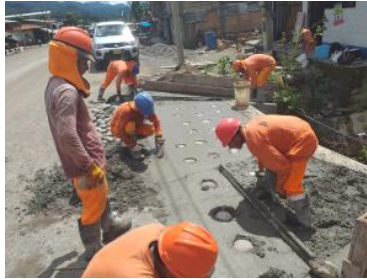
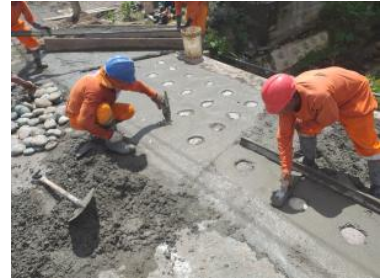
21

En la progresiva Km. 61+720 se realiza el vaciado de mandil de concreto emboquillado con piedras.

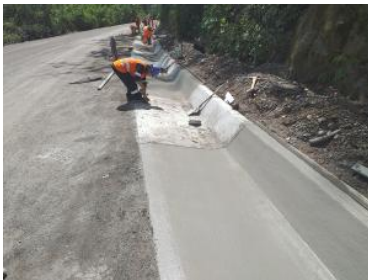
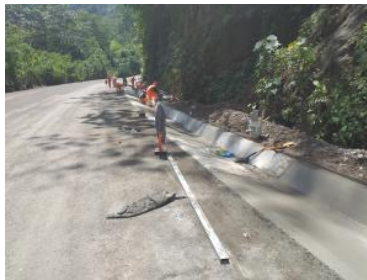
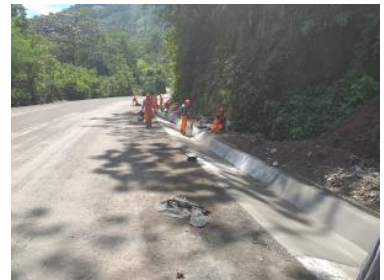
22

En la progresiva 69+210 a 69+320 se realiza el vaciado de concreto para la construcción de cunetas trapezoidales.

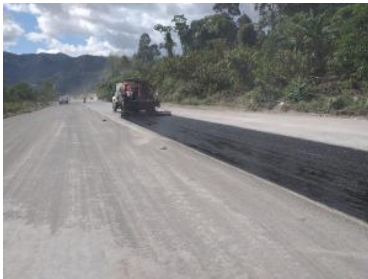
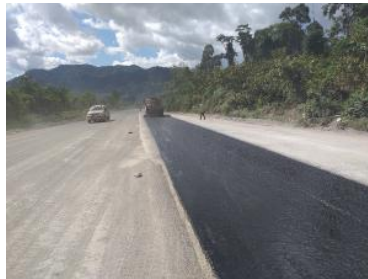
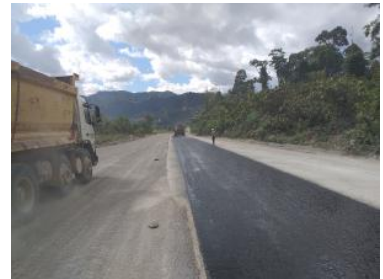
23

En la progresiva 36+230 lado derecho se inicio la imprimación asfáltica.
