BITACORA ELECTRÓNICA DE OBRA

REGISTRO DE LA BITACORA Y FOTO DEL CUADERNO DE OBRA

Confirma Bitacora: Si	Nro Informe: 136	Fecha Informe: 18-07-2019	Nombre De La Obra: Carretera Moquegua - Omate - Arequipa Tramo: Il km. 35 al km. 153.50	Personal Encargado: LUZMILA GUERRA MOTTA					
Foto Bitacora:	Foto Bitacora 2:	Foto Bitacora 3:	Foto Bitacora 4:	Foto Bitacora 5:	Foto Bitacora 6:

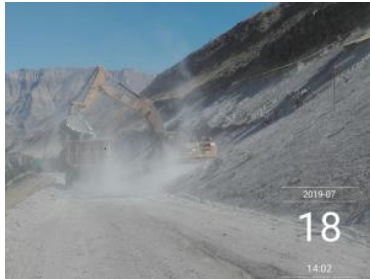
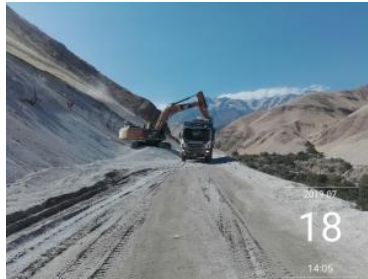
- Carguío de material ceniza volcánica con el apoyo de una excavadora sobre orugas y volquetes (fotos N°s 1 y 2)
- El material es eliminado en el DME ubicado en la progresiva 92+300 aproximadamente (foto N° 3)

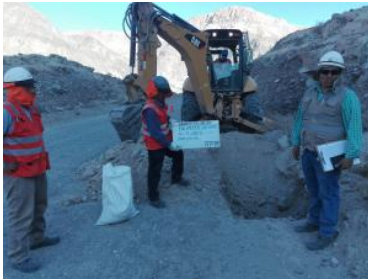
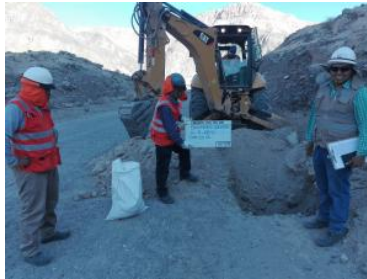
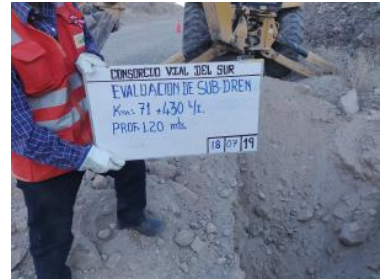
Personal técnico de Contratista y Supervisión de obra realizan actividades de evaluación de sub drenes en la vía para lo cual realizan pozos de inspección tomando muestras para ser analizadas en laboratorio (fotos N°s 1, 2 y 3)

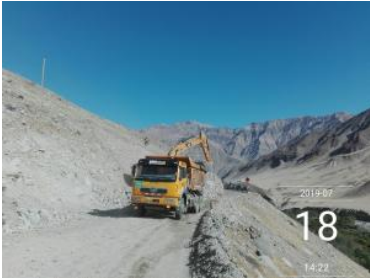
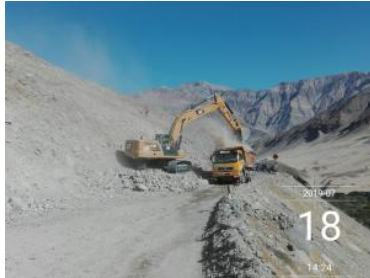
- Con el apoyo de una excavadora sobre orugas se viene realizando el corte en material suelto (fotos N°s 1 y 2)
- Se toma conocimiento que el material es eliminado en el DME 92+300 aproximadamente con el apoyo de volquetes (fotos N°s 1 y 2)
- Debido a los vientos de la zona quedaron expuestos un cráneo, huesos y retazos de cerámica en el km 90+670 aproximadamente, en el mismo tramo donde anteriormente se retiro osamenta.

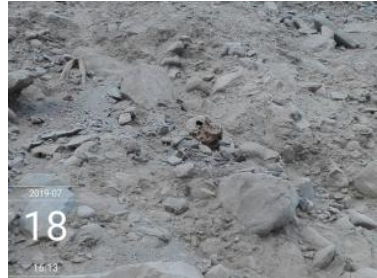
Foto3:

De la osamenta y retazos de cerámica expuestos en el km 90+670 aproximadamente, es preciso indicar que estos se encuentran en el mismo sector que los aparentes entierros informados en las bitácoras electrónicas N°s 127 y 131 del 8 y 12.07.2019 respectivamente.

De la osamenta y retazos de cerámica expuestos en el km 90+670 aproximadamente, se sugiere las acciones necesarias por parte de la Empresa Inca Llacta SAC Estudio, Asesoría y Consultoría en Arqueología responsables de los trabajos de monitoreo Arqueológico en la carretera en Construcción y de la Supervisión de obra.

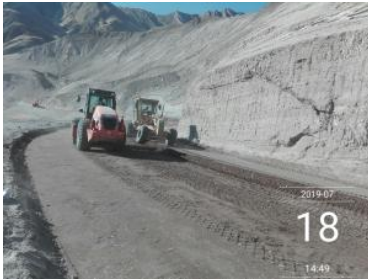
Foto1:

- El mejoramiento a nivel de sub rasante se realiza con el apoyo de una motoniveladora y un rodillo (foto N° 1)
- Transporte de material de cantera de préstamo con el apoyo de volquetes (foto N° 2), tomándose conocimiento que dicho material proviene de la cantera denominada Pachas.
- Riego de vía (foto N° 3)

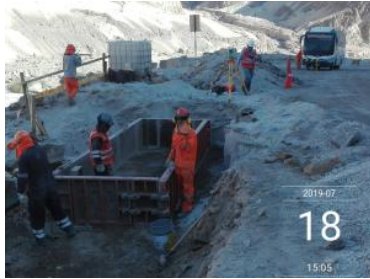
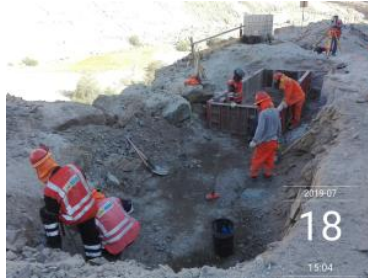
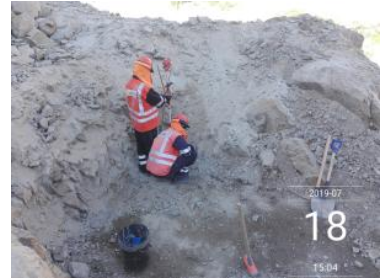
- El muro de contención de concreto ciclópeo tiene proyectado una longitud de 10.00 m
- Encofrado para zapata en paño 2 (fotos N°s 1 y 2)
- Control de trazo y niveles por parte del Contratista (fotos N°s 1, 2 y 3).
