BITACORA ELECTRÓNICA DE OBRA

REGISTRO DE LA BITACORA Y FOTO DEL CUADERNO DE OBRA

Confir ma Bitaco ra: N o Aplic a	Nro Infor me: Infor me N o 45	Fecha Informe: 18-07-2019	Nombre De La Obra: Carretera Oyon- Ambo, Tramo II: Dv. Cerro de Pasco- Dv. Chacayan	Personal Encargado: OMAR LENIN CUESTAS HUALLPA
--	---	------------------------------	--	--

Voladura - Perforación - Perfilado de Talud

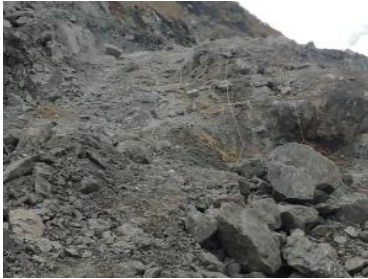
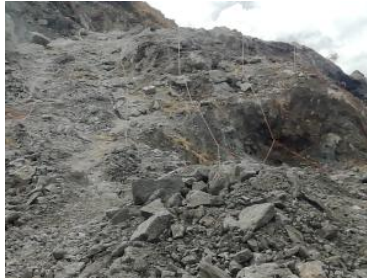
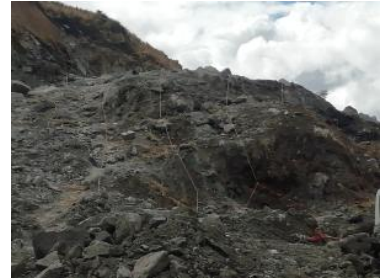
(Km 189+130) Vistas fotográficas de voladura, para lo cual se ha tomado las medida de seguridad y evacuación a una distancia mínima de 500 metros a la redonda, la voladura fue a las 2:40 pm.

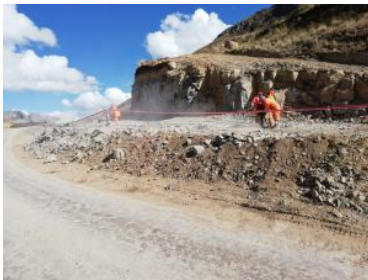
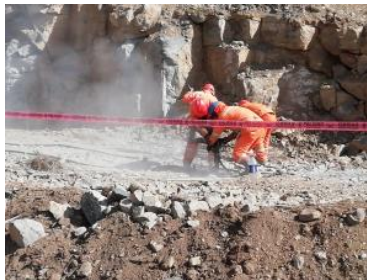
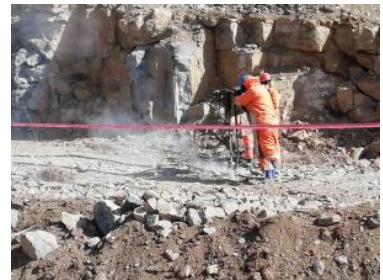
(Km 190+320) Vistas fotografías en la que se puede apreciar que el personal realiza los trabajos de perforación con martillos neumaticos.

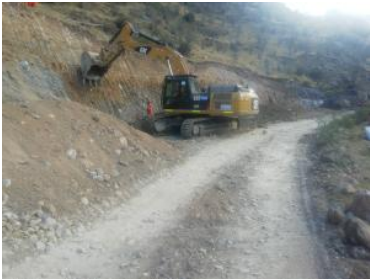
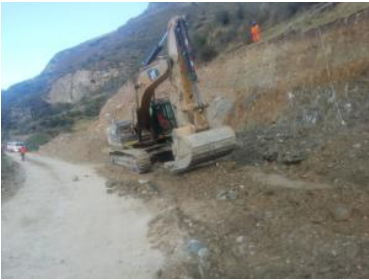
CDescripcion_____:
(Km 199+140) Vistas fotográficas en la que se aprecia los trabajos de perfilado de talud y eliminación del material excedente.
