## BITACORA ELECTRÓNICA DE OBRA

### REGISTRO DE LA BITACORA Y FOTO DEL CUADERNO DE OBRA

Confirma Bitacora: Número Aplicación	Número Informe: Informe N° 46	Fecha Informe: 19-07-2019	Nombre De La Obra: Carretera Oyon- Ambo, Tramo II: Dv. Cerro de Pasco- Dv. Chacayan	Personal Encargado: OMAR LENIN CUESTAS HUALLPA
---	----------------------------------	------------------------------	--	--

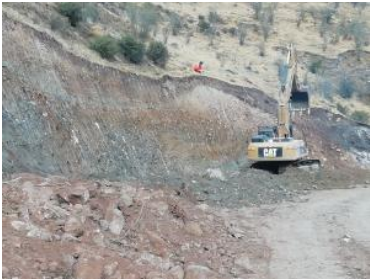
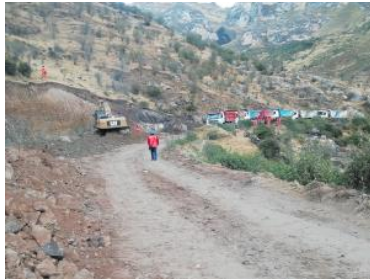
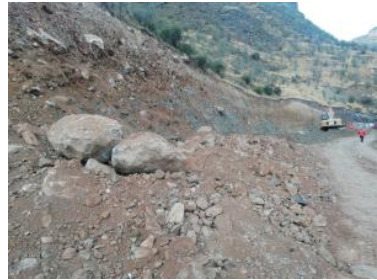
**CDescripcion\_\_\_\_\_:**  
(Km 199+100) Vistas fotográficas en la que se aprecia los trabajos realizados en corte y eliminación del material excedente, el trabajo es realizado con una excavadora.

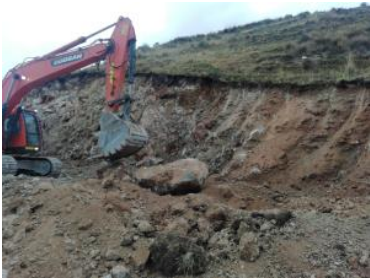
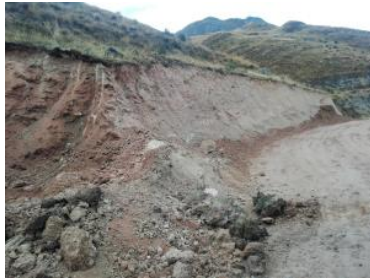
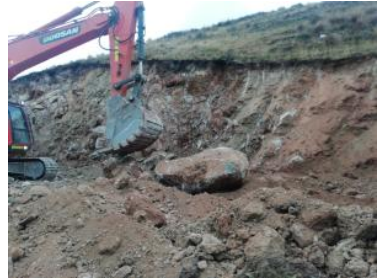
**CDescripcion\_\_\_\_\_:**  
(Km 197+500) Vistas fotográficas en la que se aprecia los trabajos realizados en corte y eliminación del material de corte, el trabajo es realizado con una excavadora.

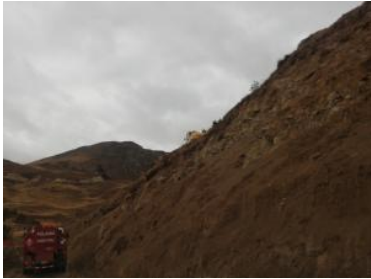
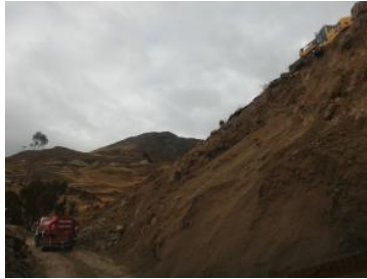
(Km 196+880) Vistas fotográficas en la que se aprecia los trabajos de información de banquetas, el trabajo es realizado con una excavadora, un tractor oruga y un cargador frontal.

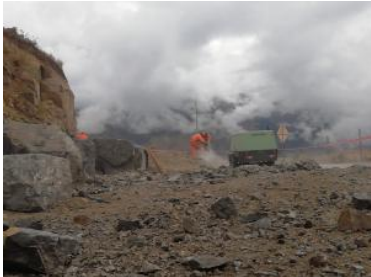
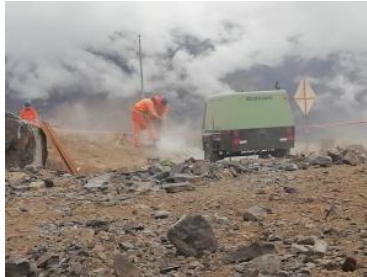
(Km 190+290) Vistas fotográficas en la que se aprecia que el personal realiza los trabajos de perforación, para esta trabajo se usa los martillos neumáticos

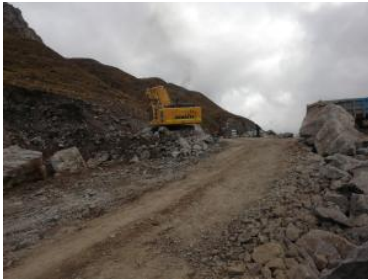
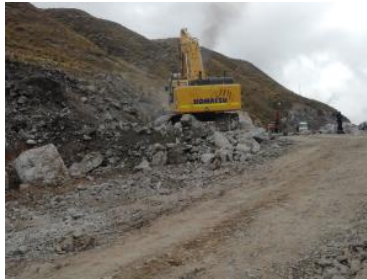
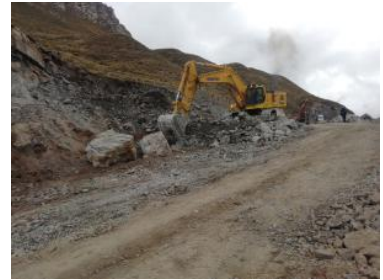
**CDescripcion\_\_\_\_\_:**  
 (Km 188+910) Vistas fotográficas en la que se aprecia los trabajos en eliminación de material de corte (rocas).

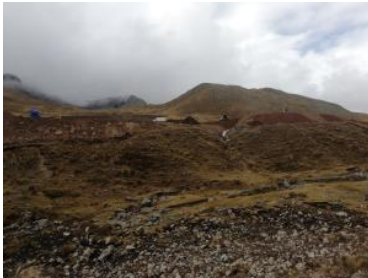
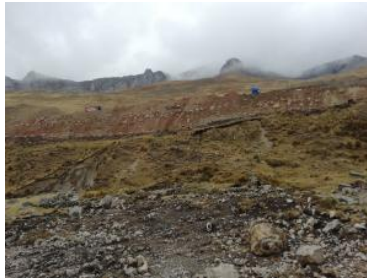
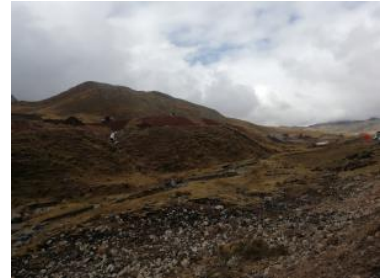
**CDescripcion\_\_\_\_\_:**  
 (Km 188+00) Vistas fotográficas en la que se aprecia los trabajos realizados en conformación de la plataforma para la instalación de la Planta Chancadora.

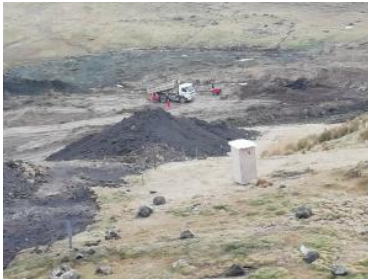
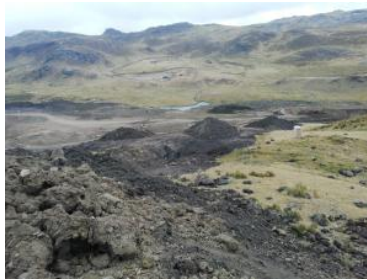
(Km 183+450) Vistas fotográficas en la que se aprecia los trabajos de recuperación del material excedente colapsado en el DME N° 15.

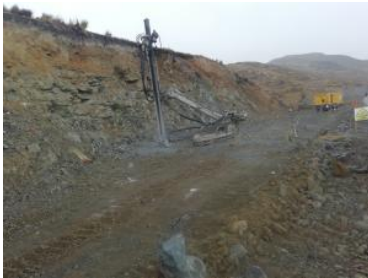
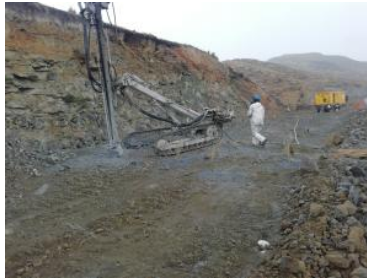
(Km 183+080) Vistas fotográficas en la que se aprecia los trabajos realizados en perforación, para este trabajo se usa la máquina Trackdrill Gersoll Rand

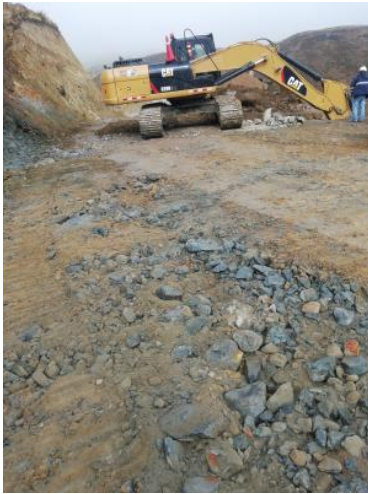
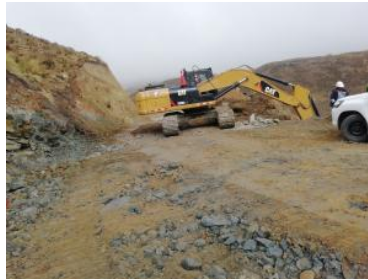
(Km 182+782) Vistas fotográficas en la que se aprecia los trabajos en la construcción de Alcantarilla, para este trabajo se tiene una retroexcavadora y personal de apoyo.

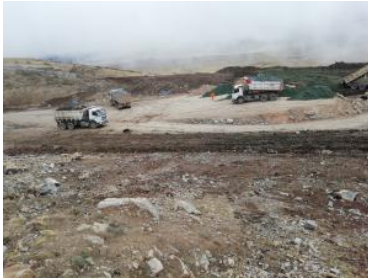
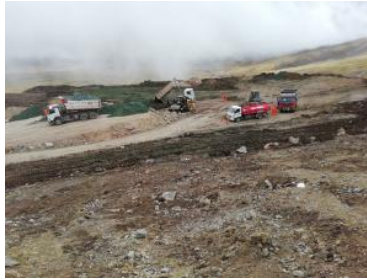
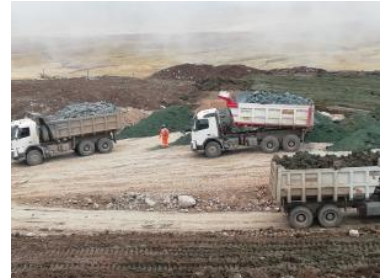
(Km 175+540) Vistas fotográficas en la que se aprecia los trabajos de explanación del material excedente proveniente de corte, para esta trabajo es realizado con una compactadora rodillo y un tractor oruga.

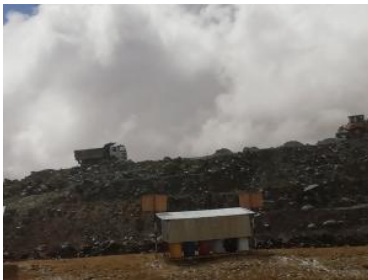
(Km 169+580) Vistas fotográficas en la que se aprecia los trabajos de acondicionamiento del material excedente, para este trabajo se tiene un tractor oruga.
