## BITACORA ELECTRÓNICA DE OBRA

### REGISTRO DE LA BITACORA Y FOTO DEL CUADERNO DE OBRA

<b>Confirma Bitacora:</b> Si	<b>Nro Informe:</b> 147	<b>Fecha Informe:</b> 12-07-2019	<b>Nombre De La Obra:</b> Construccion y Mejoramiento de la Carretera llave-Mazocruz	<b>Personal Encargado:</b> CUTIPA MONZON NESTOR ARNULFO
---------------------------------	----------------------------	-------------------------------------	---	---

REPORTE DEL 12 DE JULIO DEL 2019

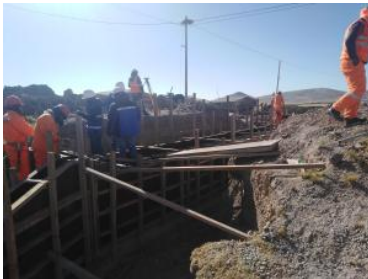
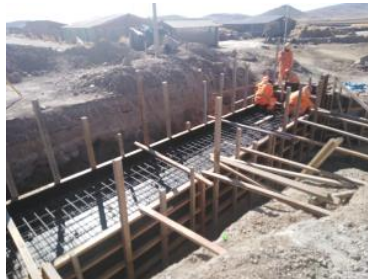
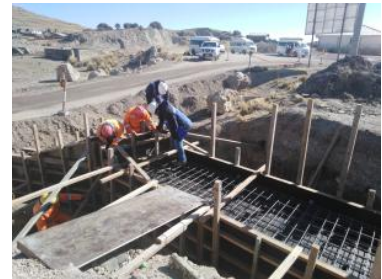
1

**CDescripcion\_\_\_\_\_:**  
Alcantarilla tipo MCA de 1x1 armado de acero ubicado en la progresiva km 0+005

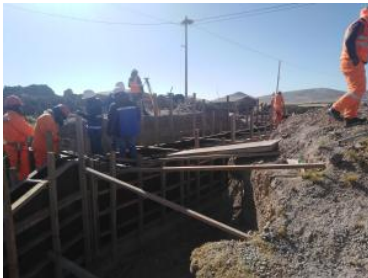
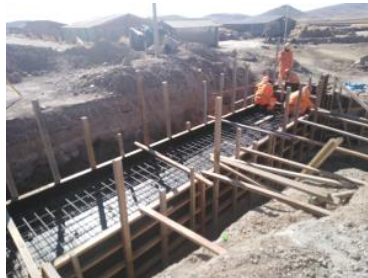
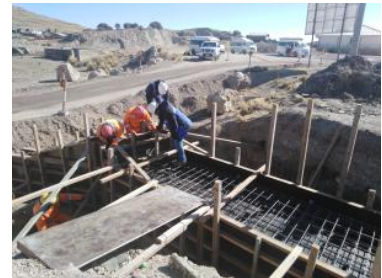
2

**CDescripcion\_\_\_\_\_:**  
Alcantarilla tipo MCA de 1x1 armado de acero muros laterales y losa superior ademas del encofrado

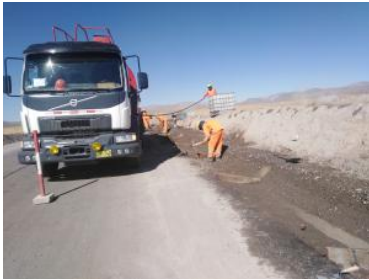
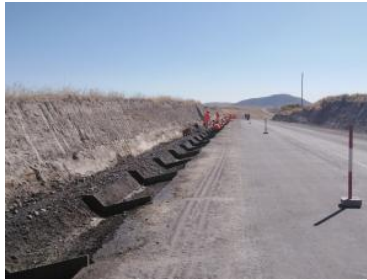
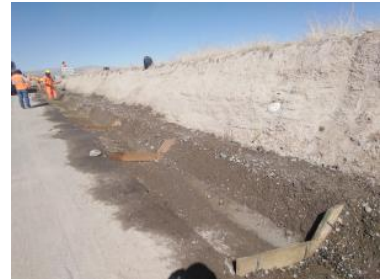
3

**CDescripcion\_\_\_\_\_:**  
 Encofrado de cerchas para el vaceado y control de niveles ubicado en la progresiva 4+900

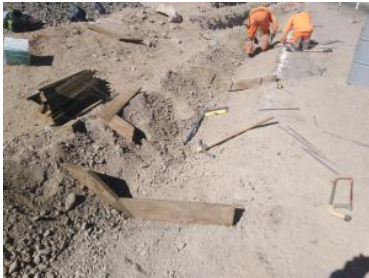
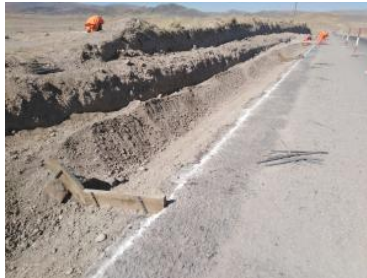
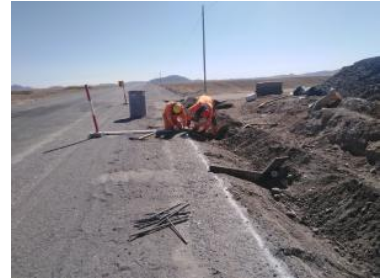
4

**CDescripcion\_\_\_\_\_:**  
 Mov. de tierras y encofrado con cerchas para el vaceado de cunetas ubicado en la progresiva km 8+450

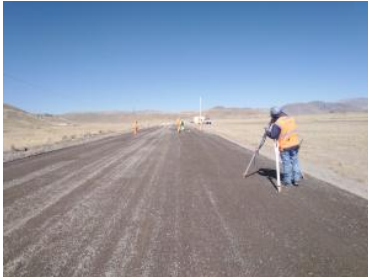
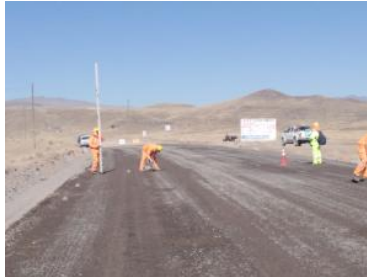
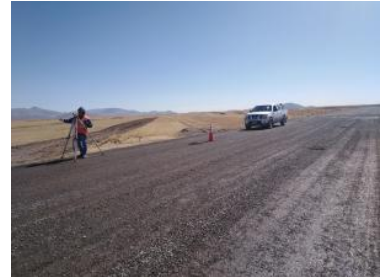
5

**CDescripcion\_\_\_\_\_:**  
Verificación de nivelación de base ubicado en la progresiva Km 10+900

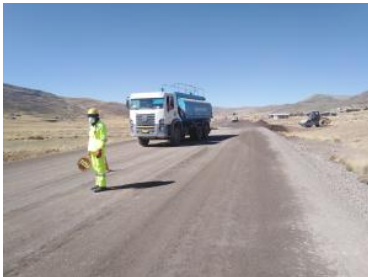
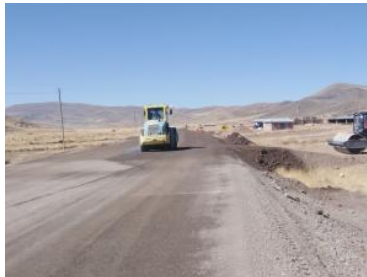
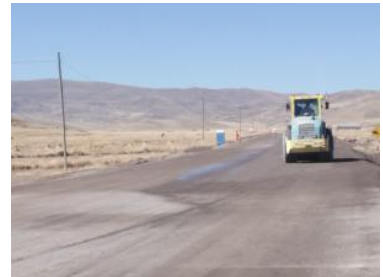
6

**CDescripcion\_\_\_\_\_:**  
Compactado de material para base ubicado en la progresiva km 15+030

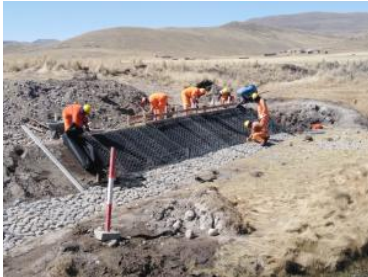
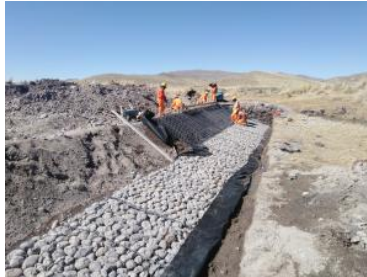
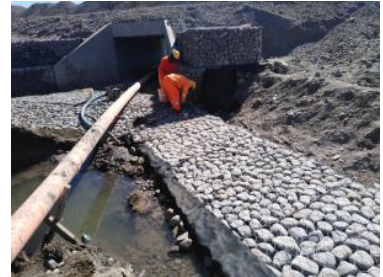
7

**CDescripcion\_\_\_\_\_:**  
Alcantarilla tipo MCA 18+500

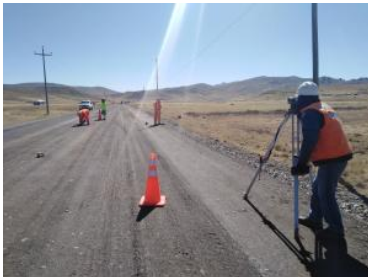
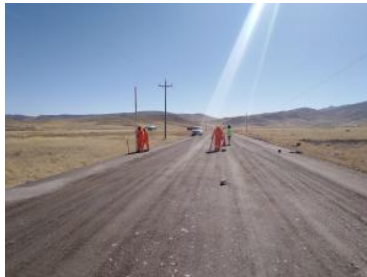
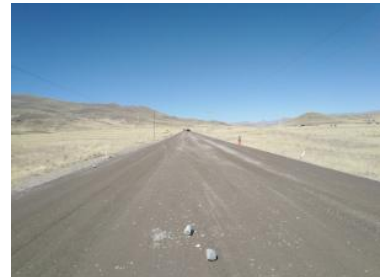
8

**CDescripcion\_\_\_\_\_:**  
Plantillado de sub base km 22+500

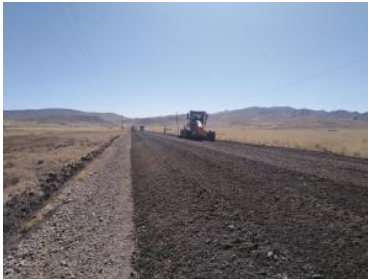
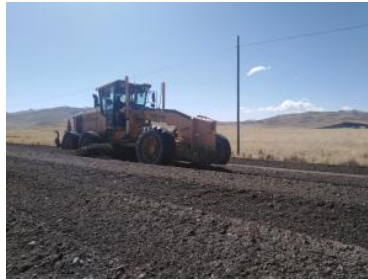
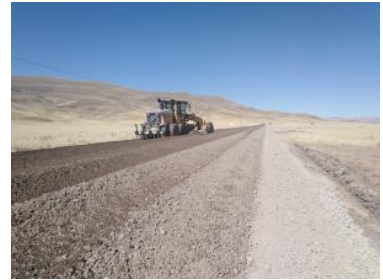
9

Extendido de material para compactado de sub base granular ubicado en la progresiva km 23+000

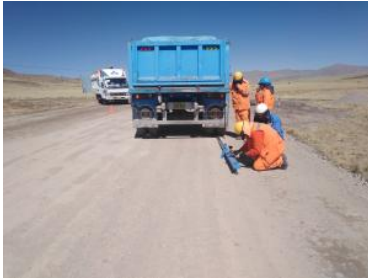
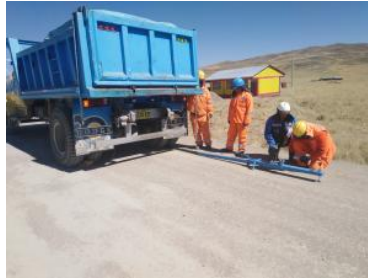
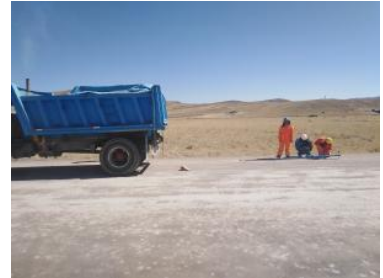
10

Corona Segunda capa ubicada en la progresiva 23+500

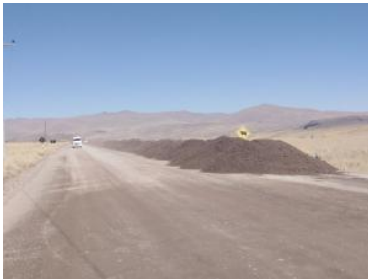
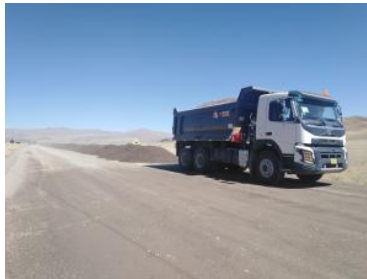
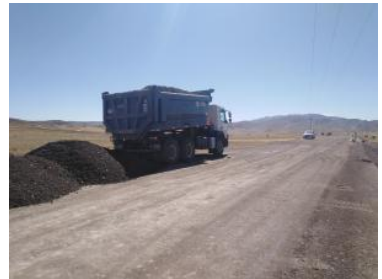
11

**CDescripcion\_\_\_\_\_:**  
Material para corona primera capa ubicado en la progresiva km 24+400

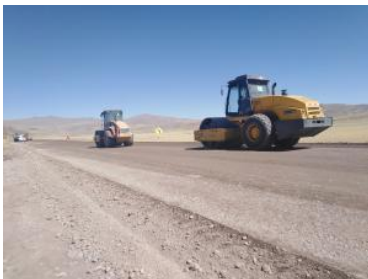
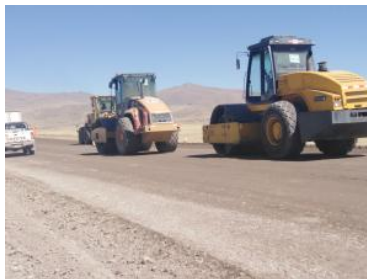
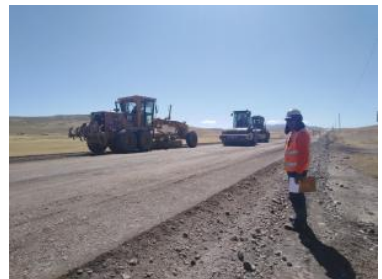
12

**CDescripcion\_\_\_\_\_:**  
Primera capa de corona extendido y compactado ubicado en la progresiva km 26+500

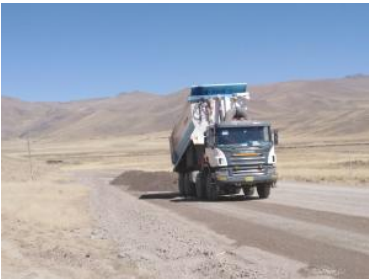
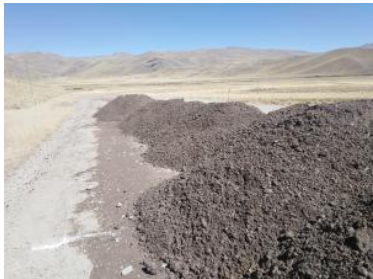
13

**CDescripcion** \_\_\_\_\_:  
Sub base granular ubicado en la progresiva km 32+400

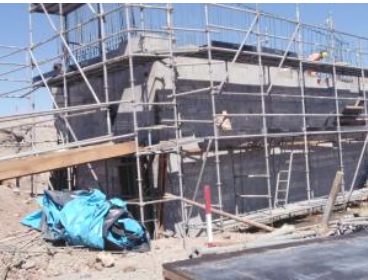
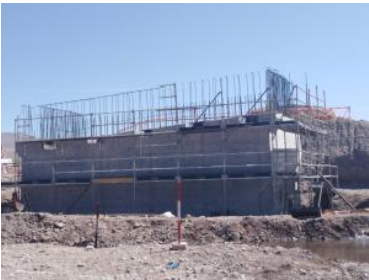
14

**CDescripcion** \_\_\_\_\_:  
Estribo derecho e izquierdo proceso de fraguado y endurecimiento.

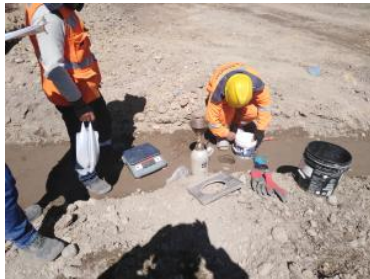
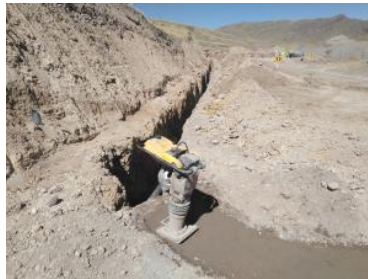
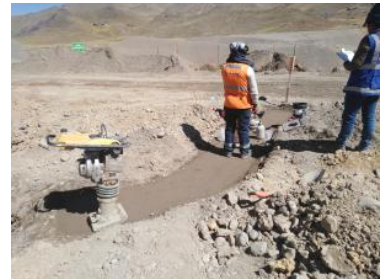
15

Densidad de campo

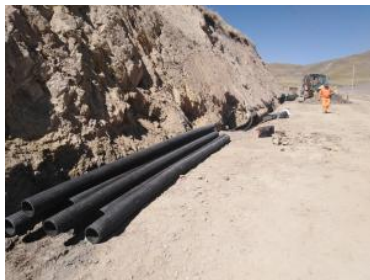
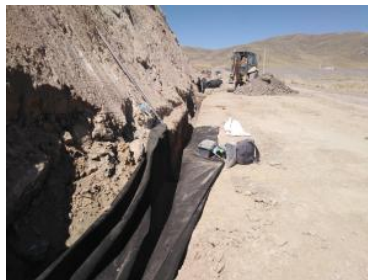
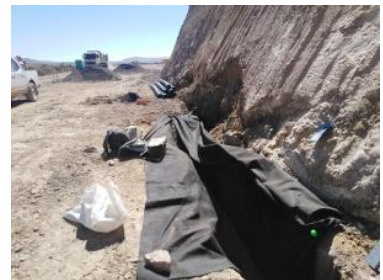
16

Relleno y compactado de zanjas con tubería como indica el expediente técnico ubicado en la progresiva km 37+200

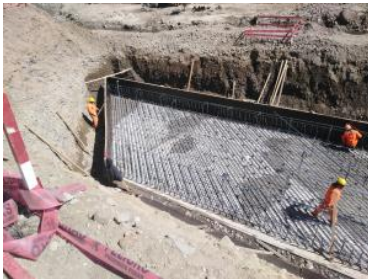
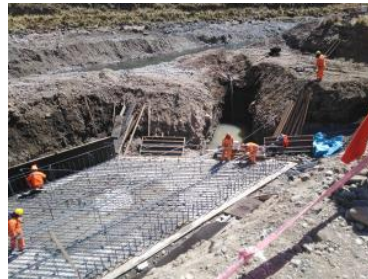
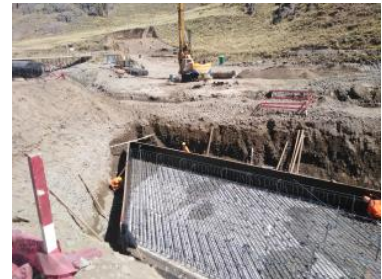
17

Armado de acero estribo derecho
