BITACORA ELECTRÓNICA DE OBRA

Confirma Bitacora: Si	Nro Informe: 150	Fecha Informe: 17-07-2019	Nombre De La Obra: Construcción y Mejoramiento de la Carretera Ilave-Mazocruz	Personal Encargado: CUTIPA MONZON NESTOR ARNULFO	
Foto Bitacora:	Foto Bitacora 2:	Foto Bitacora 3:	Foto Bitacora 4:	Foto Bitacora 5:	Foto Bitacora 6:

REPORTE DEL 17 DE JULIO DEL 2019

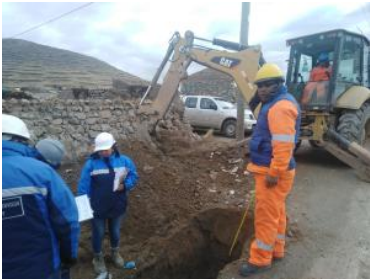
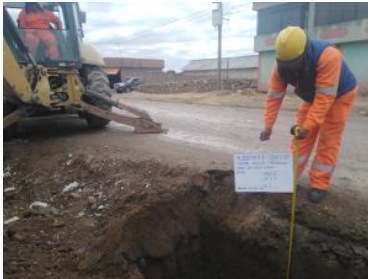
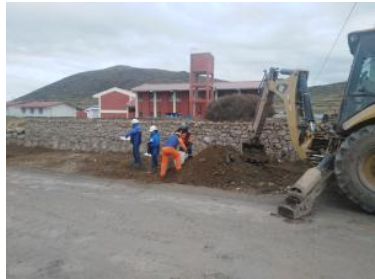
1

Actividades:
MEJORAMIENTO DE SUELO DE FUNDACIÓN
KM 0+260 LADO DERECHO

CDescripcion_____:
LOS ING. MIRLETH GANDY IBARGUEN GUTIERREZ Y EL ING CARLOS GUZMAN LLERENA CON RESPECTO A LA ESPECIALIDAD DE SUELOS Y PAVIMENTOS DE LA DIRECCIÓN DE SUPERVISIÓN DEL PROVIAS NACIONAL. ASI TAMBIÉN LA PRESENCIA DE EL ING. GORKY LINARES ENRIQUEZ ESPECIALISTA EN SUELOS Y PAVIMENTOS DE LA SUPERVISIÓN HOB CONSULTORES Y DEL ING. JORGE CARRASCO ESPECIALISTA EN CALIDAD DEL CONTRATISTA SAN JOSE.

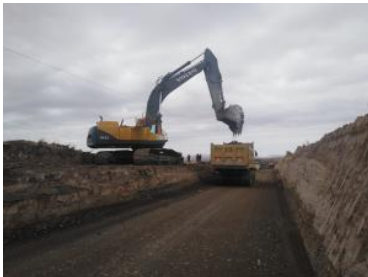
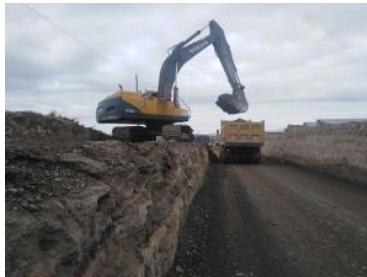
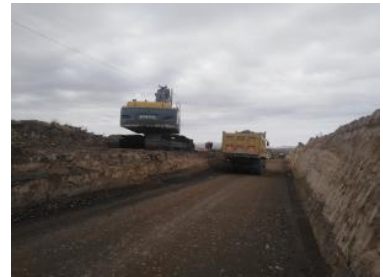
2

Actividades:
 MOVIMIENTO DE TIERRAS

CDescripcion_____:
 ELIMINACIÓN DE MATERIAL DE CORTE UBICADO EN LA PROGRESIVA KM 02+140

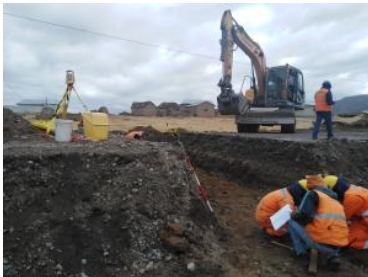
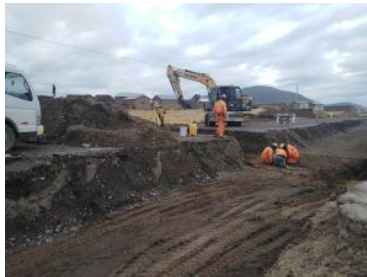
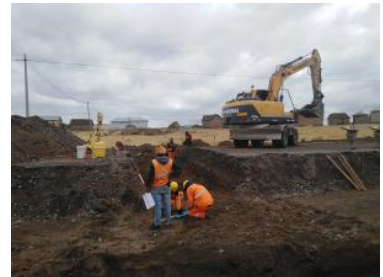
3

Actividades:
 Drenaje

CDescripcion_____:
 Alcantarilla tipo MCA de 1x1 ubicado en la progresiva km 3+169 mov de tierras

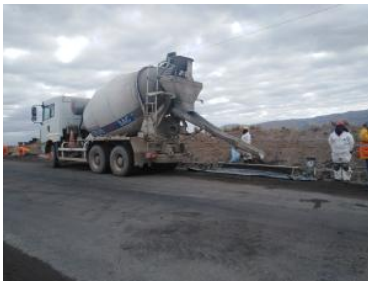
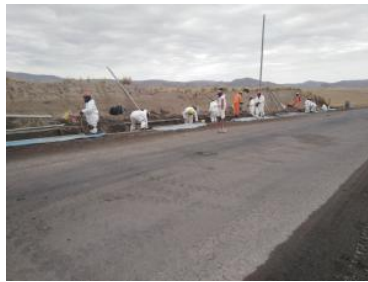
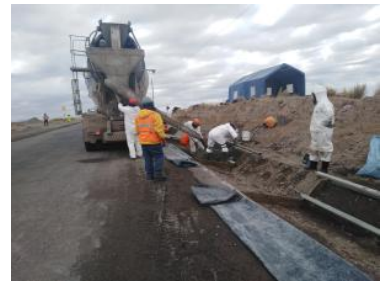
4

Actividades:
 Cuneta tipo I

CDescripcion_____:
 VACEADO DE CUNETAS TIPO I ENTRE LAS PROGRESIVAS KM 8+470 HASTA KM 8+535

SE LE RECOMIENDA AL CONTRATISTA, EN VISTA DEL DESCENSO DE LAS TEMPERATURAS TENER EL CONTROL DEBIDO, DURANTE LA PREPARACIÓN, TRANSPORTE, COLOCACIÓN Y CURADO DEL CONCRETO; EN LAS DISTINTAS PARTIDAS QUE INVOLUCRAN EL TRABAJO CON ESTA MEZCLA

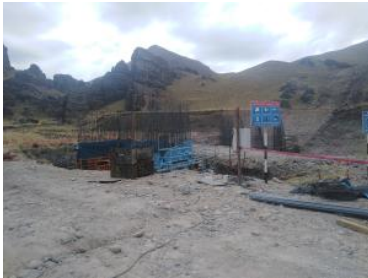
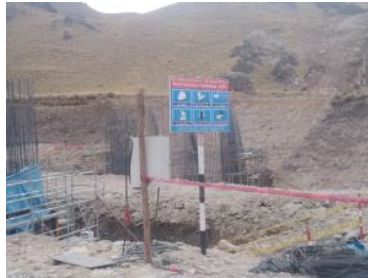
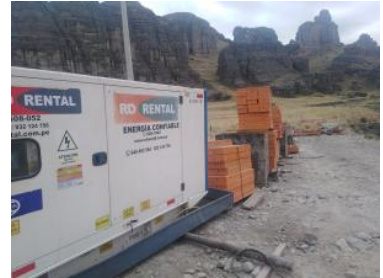
5

Actividades:
 Puente chillihua (L=26.60 M KM 46+929)

CDescripcion_____:
 EL AVANCE NO ES NORMAL YA QUE NO SE TIENE GARANTÍAS POR EL PROBLEMA CON LA FAMILIA CRUZ CARRILLO.

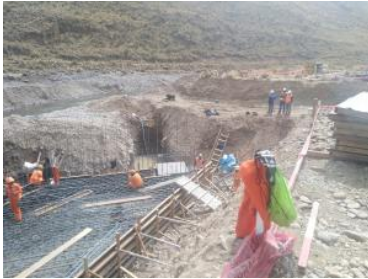
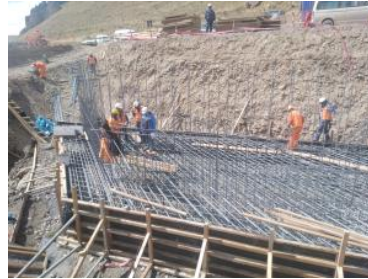
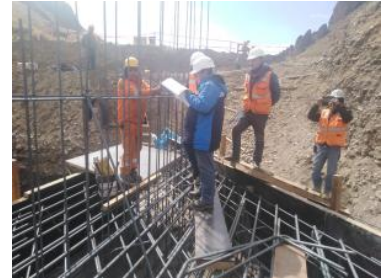
6

SE TIENE LA PRESENCIA DEL ING. LUIS CABRERA DEL CAMPO ESPECIALISTA EN PUENTES DE LA SUPERVISIÓN HOB CONSULTORES QUIEN VERIFICA EL ARMADO DE ACERO DE LA ZAPATA DERECHA DEL PUENTE ENTRE OTROS DETALLES Y PROCESO CONSTRUCTIVO QUE SE APROBÓ.

Puente Untave (L=90.00 M KM 40+050)
ING. LUIS CABRERA DEL CAMPO
ESP. EN PUENTES DE LA SUPERVISIÓN HOB CONSULTORES

Armado de acero de refuerzo en la zapata del estribo derecho, cabe anotar que este estribo no requiere de pilotes.

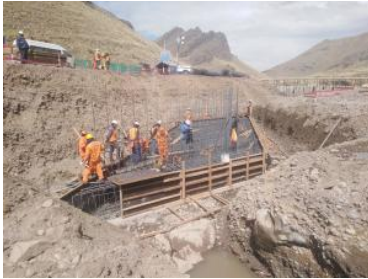
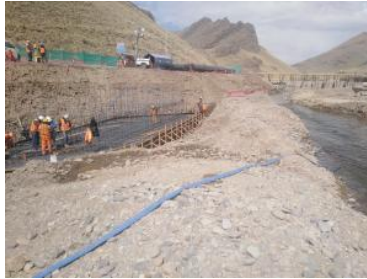
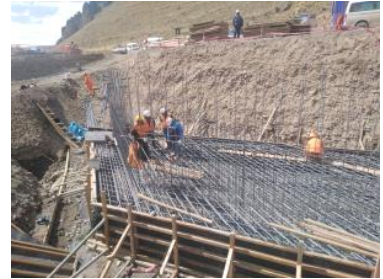
7

Actividades:
 Puente Untave (L=90.00 M)

CDescripcion _____ :
 UBICADO EN LA PROGRESIVA KM 40+050
 VERIFICACIÓN DEL ING. LUIS CABRERA DEL CAMPO ESP. EN PUENTES DE LA SUPERVISIÓN HOB CONSULTORES
