BITACORA ELECTRÓNICA DE OBRA

REGISTRO DE LA BITACORA Y FOTO DEL CUADERNO DE OBRA

Confirma Bitacora: Si	Nro Informe: 150	Fecha Informe: 22-07-2019	Nombre De La Obra: Carretera Juanjui-Tocache, tramo Pizana - La Polvora - Pizarron - Perlamayo - Campanilla	Personal Encargado: BORIS WALTER AYLLÓN CARCELÉN
---------------------------------	----------------------------	-------------------------------------	--	---

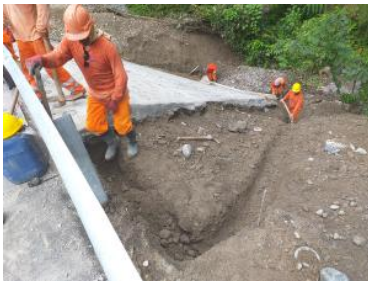
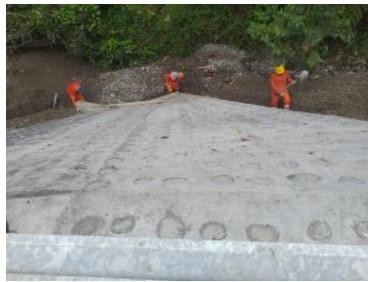
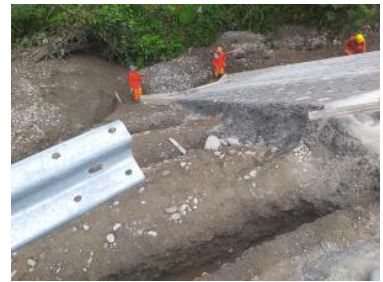
1

Actividades:
 Visita de seguimiento en campo: Excavación para continuar la construcción de mandil

CDescripcion_____:
 En la progresiva Km. 10+710 Se realiza la continuación de la excavación para la construcción de mandil de concreto emboquillado de piedra.

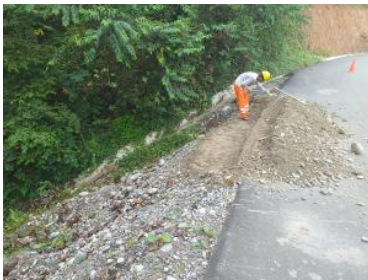
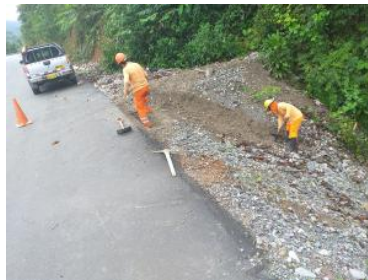
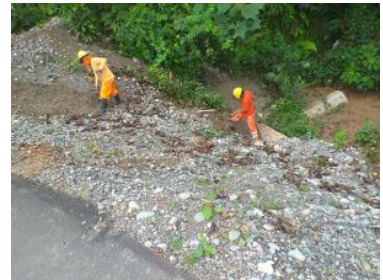
2

Actividades:
 Visita de seguimiento en campo: Excavación para la construcción de mandil

CDescripcion_____:
 En la progresiva Km. 13+760 se realiza la excavación y la conformación del terreno para la construcción de mandil de concreto emboquillado de piedras.

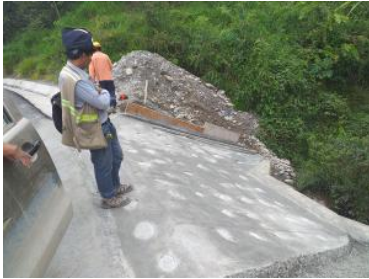
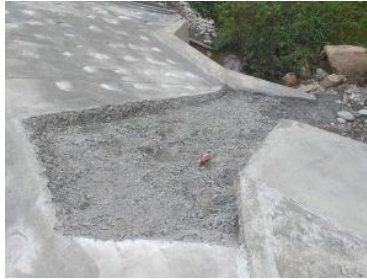
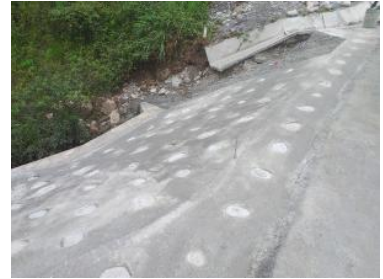
3

Actividades:
 Visita de seguimiento en campo: Construcción de mandil

CDescripcion _____:
 En la progresiva Km. 26+570 se observa la construcción de mandil de concreto emboquillado con piedras. La supervisión realizó observación a las juntas y terminado de la superficie de concreto.

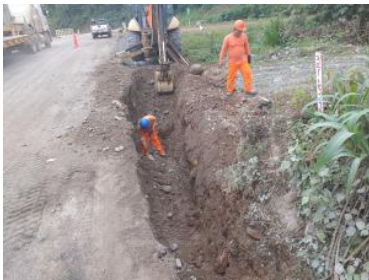
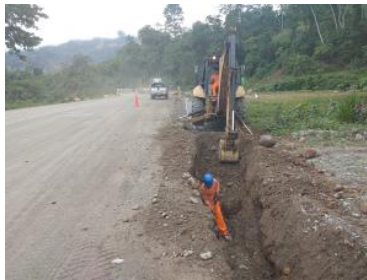
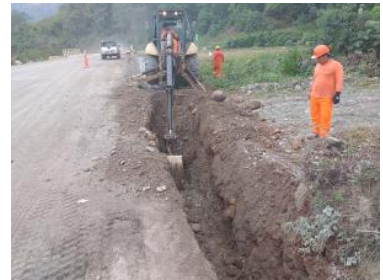
4

Actividades:
 Visita de seguimiento en campo: Construcción de sub-drenes

CDescripcion _____:
 En la progresiva Km. 37+940 a 37+980 se realiza la construcción de los subdrenes

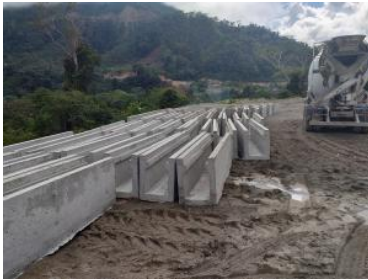
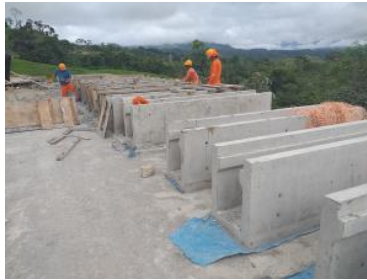
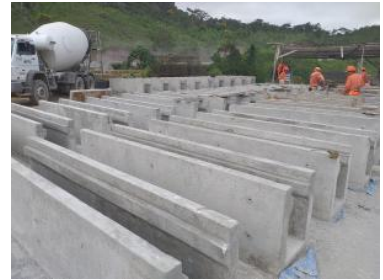
5

Actividades:
 Visita de seguimiento en campo: Construcción de cunetas rectangulares

En la progresiva Km. 39+600 en un patio de la planta de concreto se continua con la construcción de cunetas de drenaje de forma prefabricada.

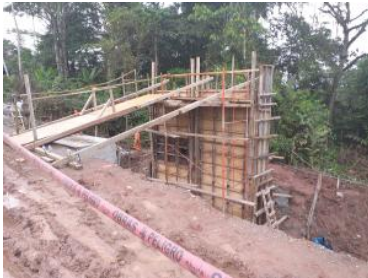
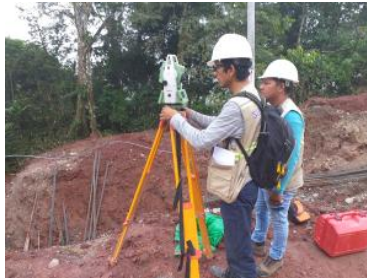
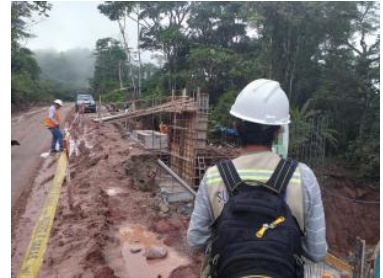
6

Actividades:
 Visita de seguimiento en campo: Liberación de encofrado de muro

En la progresiva Km. 49+940 la supervisión realiza la liberación del encofrado para la construcción de muros.

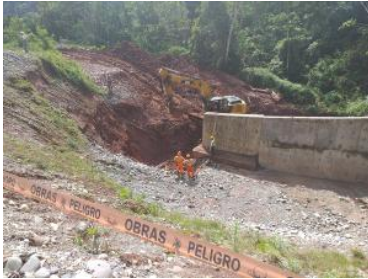
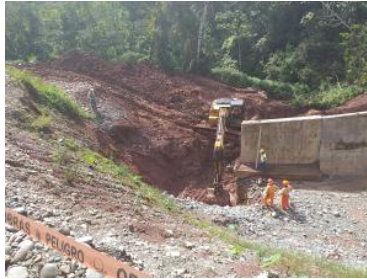
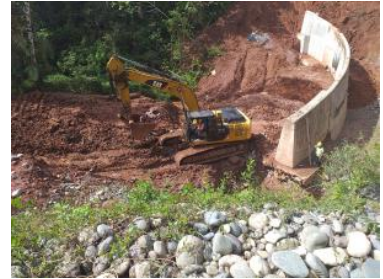
7

Actividades:
 Visita de seguimiento en campo: Excavación para construcción de muro

En la progresiva Km. 54+245 se realiza la excavación para la construcción de Muros. Se observa la presencia de Empresa Consultora especialista en arqueología verificando en la excavación alguna evidencia de restos arqueológicos (solo hay suelos arcillosos)

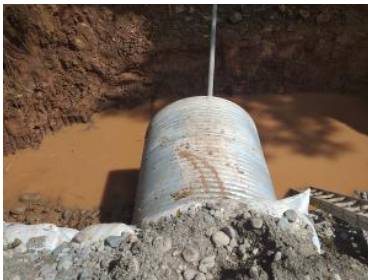
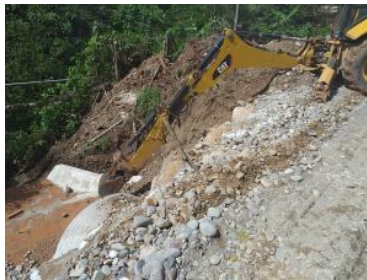
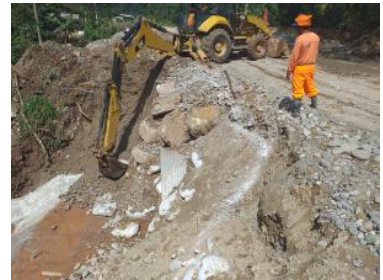
8

Actividades:
 Visita de seguimiento en campo: Colocación y relleno de alcantarilla TMC de 72"

En la progresiva Km. 57+250 se ha colocado y relleno una alcantarilla TMC de 72 "

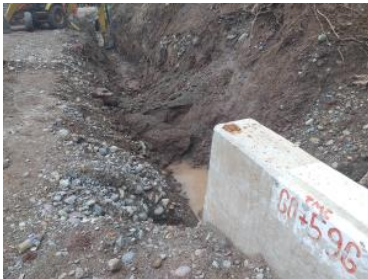
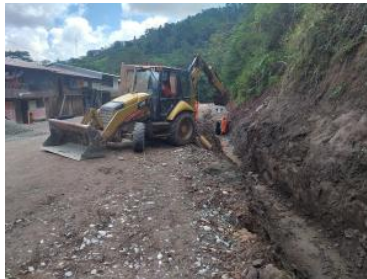
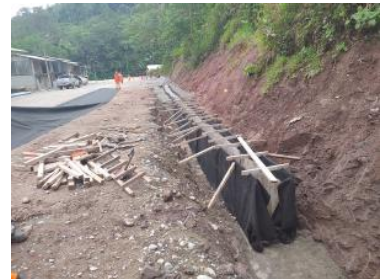
9

Actividades:
 Visita de seguimiento en campo: Construcción de sub-drenes

CDescripcion_____:
 En la progresiva Km. 60+400 a 60+590 se realiza la construcción de sub-drenes

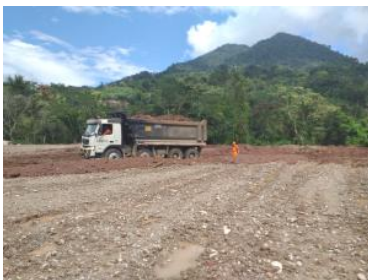
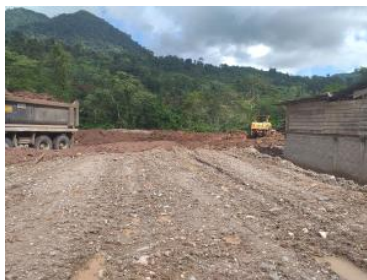
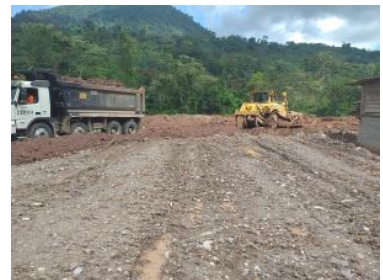
10

Actividades:
 Visita de seguimiento en campo : DME 61+400

CDescripcion_____:
 En la progresiva KM. 61+400 se encuentra el Deposito de Material Excedente donde los volquetes descargan el material y con un tractor de oruga se extiende y compacta con el paso de la maquina.

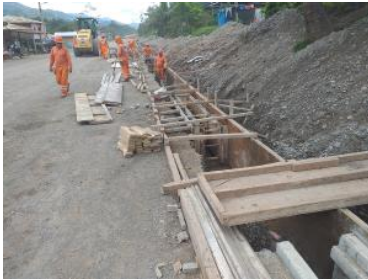
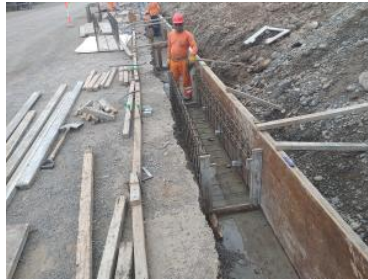
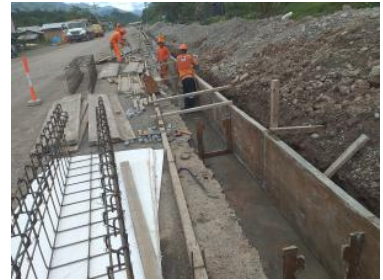
11

Actividades:
 Visita de seguimiento en campo: Construcción de cunetas rectangulares de concreto.

CDescripcion_____:
 En las progresivas 62+300 a la 62+400 se realiza la construcción de cunetas rectangulares de concreto armado.

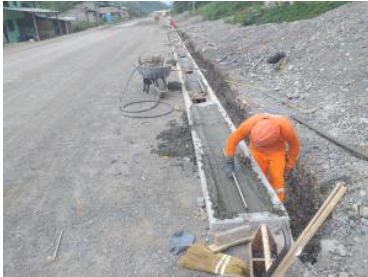
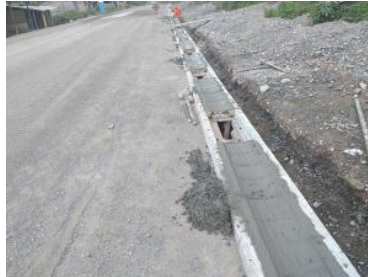
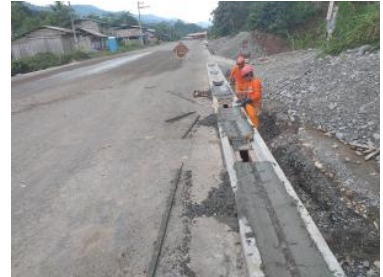
12

Actividades:
 Visita de seguimiento en campo: Construcción de tapas fijas de las cunetas rectangulares.

CDescripcion_____:
 En la progresiva Km. 62+460 a la 62+500 se realiza la construcción de tapas fijas de concreto armado de las cunetas rectangulares.

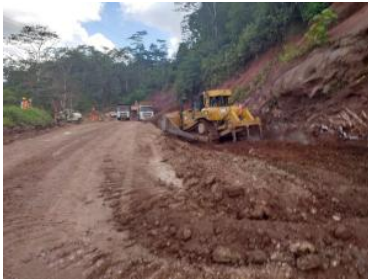
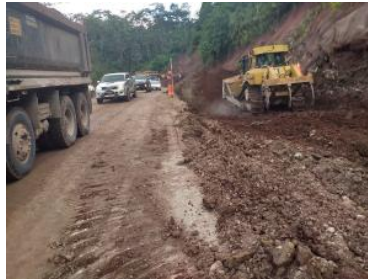
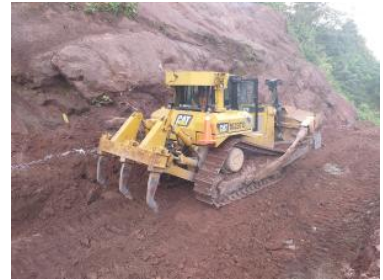
13

Actividades:
 Visita de seguimiento en campo: Mejoramiento de suelos

CDescripcion_____:
 En la progresiva KM. 63+210 se realiza la remoción del suelo con el escarificador de un tractor de orugas para el mejoramiento de suelos en el margen derecho de la via .

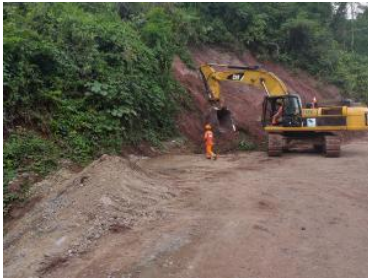
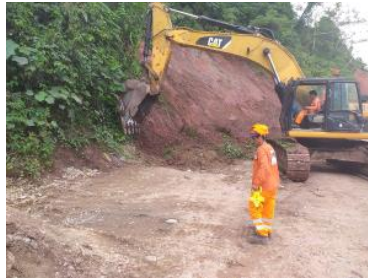
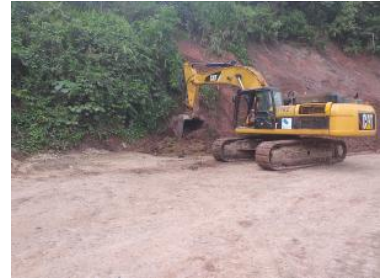
14

Actividades:
 Visita de seguimiento en campo: perfilado del talud

CDescripcion_____:
 En al progresiva Km. 63+300 se realiza el perfilado del talud utilizando una excavadora de oruga, también se amplia la calzada.

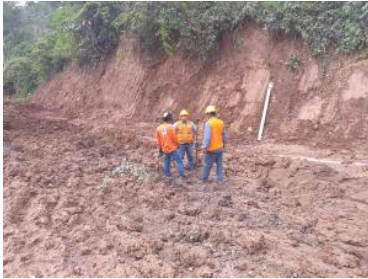
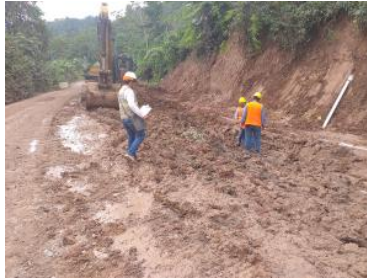
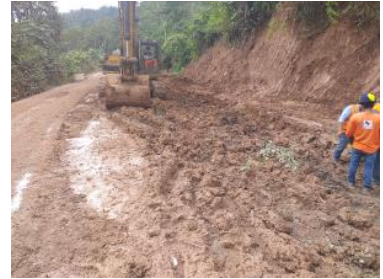
15

Actividades:
 Visita de seguimiento en campo: Ensayo de DPL en zona fangosa de la via.

CDescripcion _____:
 Entre la progresiva Km. 63+600 a 63+720 se ha realizado el ensayo DPL en tres puntos, donde resultó una profundidad promedio de 1,40 m de profundidad . En este tramo no se consideró mejoramiento de suelos, pero es necesaria su ejecución.

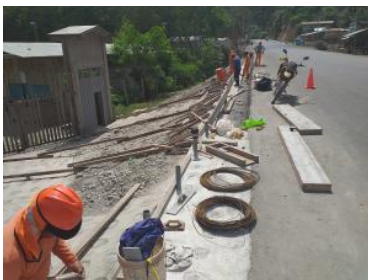
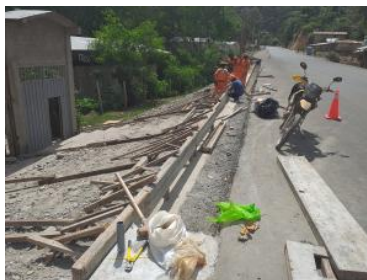
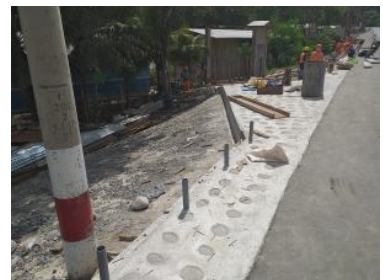
16

Actividades:
 Visita de seguimiento en campo: Construcción de mandil

CDescripcion _____:
 En la progresiva Km. 68+140 a 68+180 se realiza un mandil, tipo acceso y vereda emboquillado de piedras.

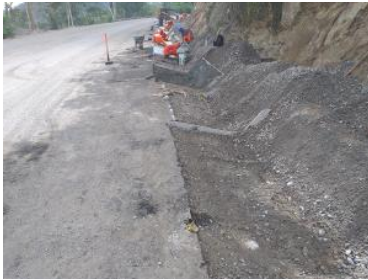
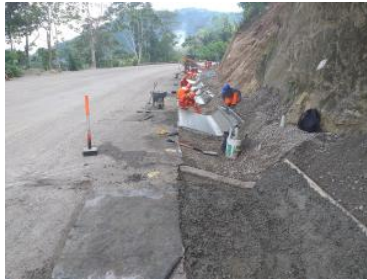
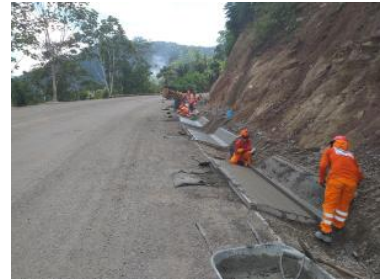
17

Actividades:
Visita de seguimiento en campo: Vaciado de cunetas trapezoidales.

CDescripcion_____:
En la progresiva Km. 68+500 se realiza el vaciado de concreto para la construcción de cunetas trapezoidales.

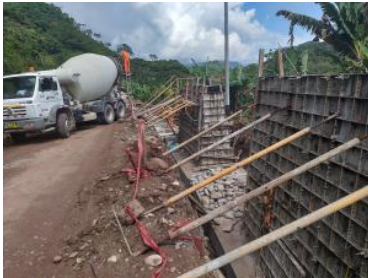
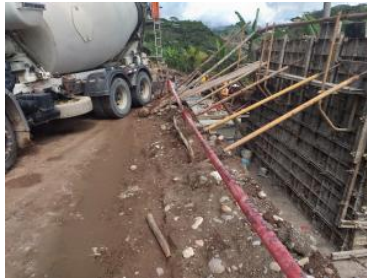
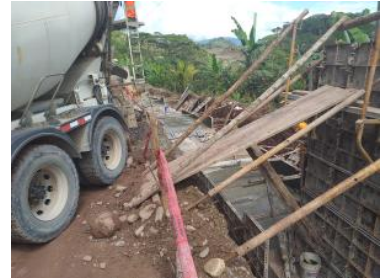
18

Actividades:
Visita de seguimiento en campo: Vaciado de base de muros

CDescripcion_____:
En la progresiva KM. 50+515 se realiza el vaciado con Camión mezclador (mixer) de las bases de muros de contención

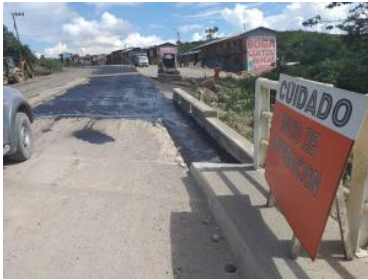
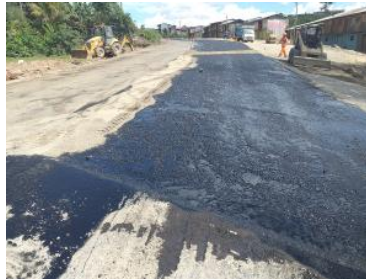
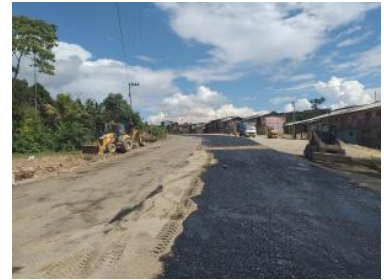
19

Visita de seguimiento en campo : Imprimación asfáltica

En la progresiva Km. 38+000 a 38+800 se realiza la imprimación asfáltica en el margen derecho de la vía.

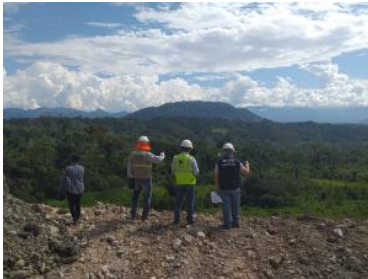
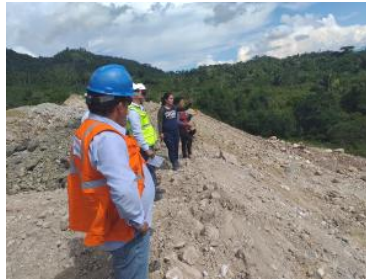
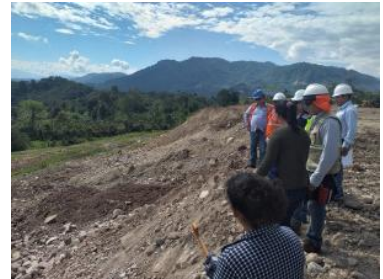
20

Visita de verificación de condición de las zonas auxiliares: DME 37+000

En la progresiva 37+000 se ubica un Deposito de material excedente donde el Ing. Santiago Polo de la Dirección General de Asuntos Ambientales (DGAA) realiza la verificación de la condición situacional de este DME y todas la zonas auxiliares del tramo vial, acompañado por la Supervisión y empresa Contratista. El DME esta en condición de USO.

Se recomienda a las empresas que integran el Consorcio Integración Vial realizar la corrección de las desviaciones presentadas en los DME visitados y trabajar como un solo equipo para la presentación de un solo informe ambiental tal como lo exige la DGAA.

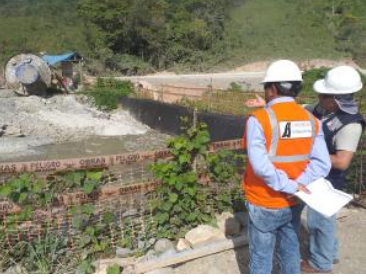
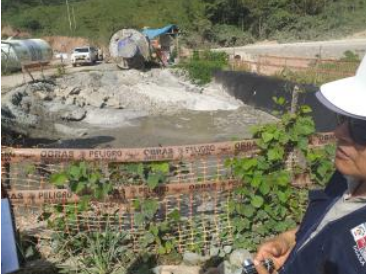
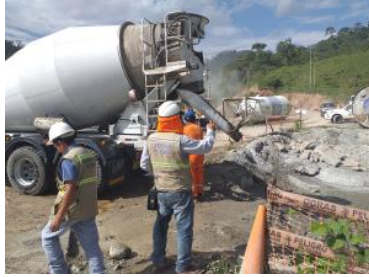
21

Actividades:
 Visita de verificación de condición de zonas auxiliares: DME 38+900 (Sitio de residuos del MIXER)

CDescripcion_____:
 En la progresiva Km 38+900 se ubica otro Deposito de material excedente , donde actualmente es la planta de elaboración de Concreto y patio donde se realizan elementos prefabricados de concreto armado (cunetas) . El Ing. Santiago Polo observó la piscina donde se depositan los residuos de los camiones mezcladores cuando se limpian y todos los lugares ocupados. El DME 38+900 esta actualmente en USO.

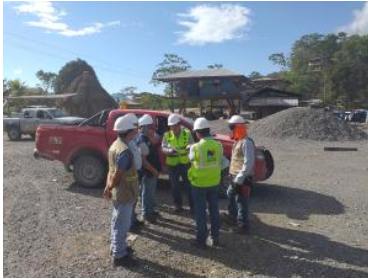
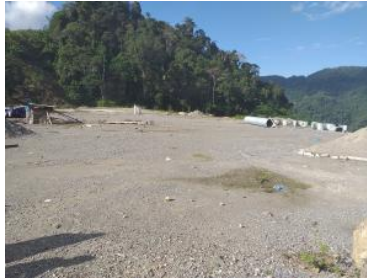
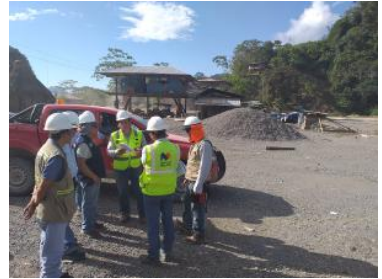
22

Actividades:
Visita de verificación de condición de zonas auxiliares: DME 50+100

En la progresiva 50+100 esta el Deposito de materiales excedentes de la Empresa San Martín donde operaba su planta de concreto, actualmente el lugar esta en proceso de cierre con problemas sociales por resolver.

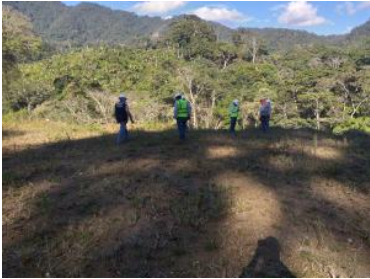
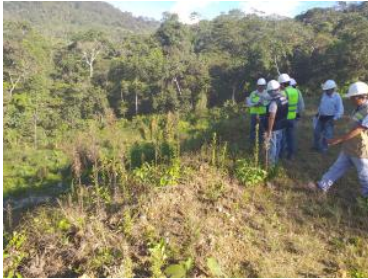
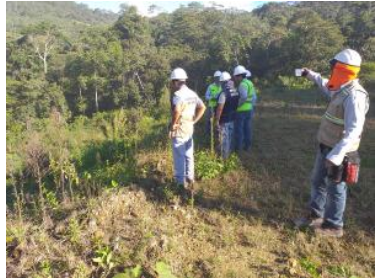
23

Actividades:
Visita de verificación de condición de zonas auxiliares: DME 54+400

CDescripcion_____:
En la progresiva 54+400 se ubica otro Deposito de material excedente de la empresa Malaga Hermanos donde esta en uso, se le observó los taludes donde es necesario la construcción de banquetas.
