BITACORA ELECTRÓNICA DE OBRA

Confirma Bitacora: Si	Nro Informe: 151	Fecha Informe: 23-07-2019	Nombre De La Obra: Carretera Juanjui-Tocache, tramo Pizana - La Polvora - Pizarron - Perlamayo - Campanilla	Personal Encargado: BORIS WALTER AYLLÓN CARCELÉN
---------------------------------	----------------------------	-------------------------------------	--	---

Continuación de visitas de verificación de la condición de las áreas auxiliares con el Ing. Santiago Polo, representante de la Dirección General de Asuntos Ambientales (DGAA) , especialistas de las empresas y Supervisión. y Visita de seguimiento en campo de las actividades en ejecución del contrato principal y los adicionales aprobados, como: Construcción de muros, mejoramiento de suelos, construcción de asfaltado en caliente, encofrados, rellenos, etc.

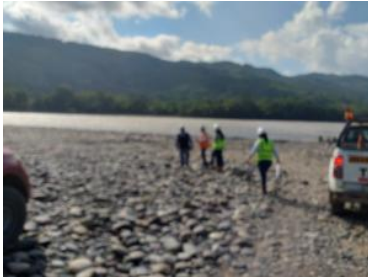
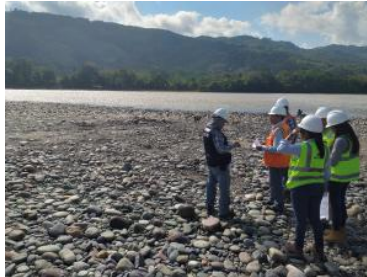
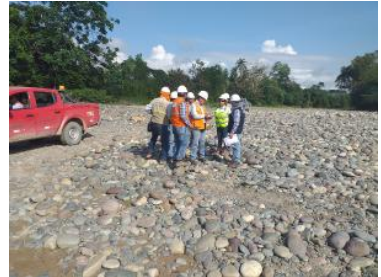
Visita de verificación de condición de áreas auxiliares : Cantera a 1,5km del final del tramo campanilla

En la progresiva Km. 89+793 (Campanilla) a 1,5 kms se ubica un área auxiliar donde se ha explotado material del rio para ser utilizado como piedra chancada, previo acuerdo con la Alcaldía de Campanilla. Su condición actual: esta en proceso de Cierre.

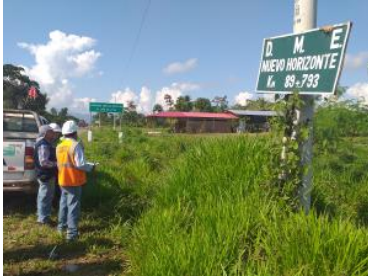
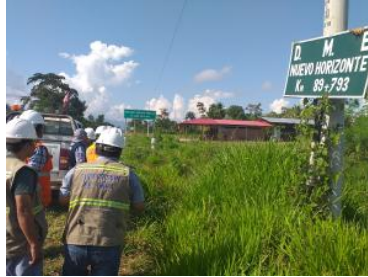
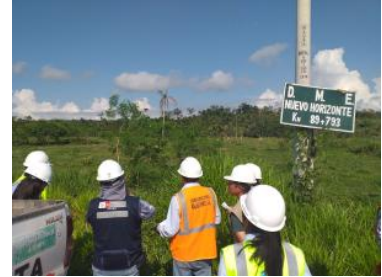
Visita de verificación de condición de las áreas auxiliares: DME KM. 89+793 (Nuevo Horizonte)

En la progresiva KM. 89+793 se ubica el Depósito de Material Excedente llamado "Nuevo Horizonte" el cual su condición actual : Esta en proceso de cierre

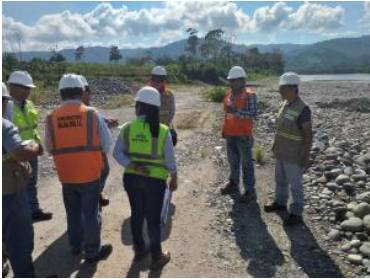
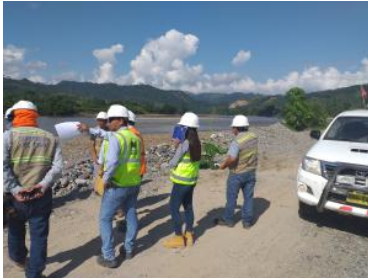
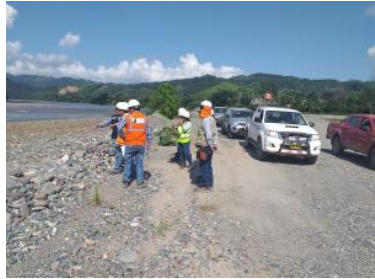
Actividades:
Visita de verificación de las áreas auxiliares: Cantera Shumanza

CDescripcion_____:
En la progresiva KM. 86+540 se ubica la cantera Shumanza donde se ubica los equipos de chancado y zarandeo de material y sitios de acopio donde el material se extrae de una zona del río . Se observa la visita del Ing. Santiago Polo representante del DGAA acompañado con los especialistas de las Empresas y la Supervisión.

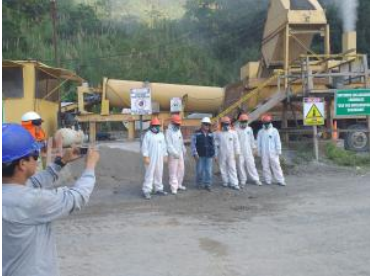
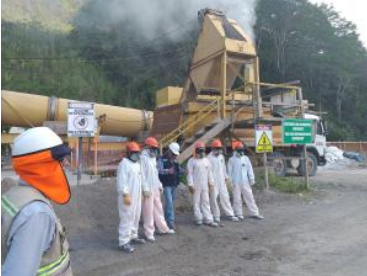
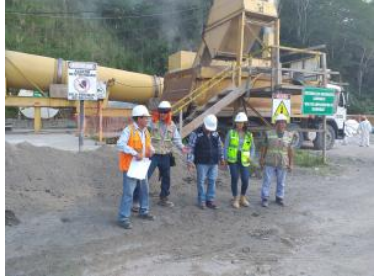
Actividades:
Visita de verificación de áreas auxiliares: Planta de asfalto en caliente de PUNTA ARENAS

CDescripcion_____:
En la progresiva 83+250 se ubica otra área auxiliar donde funciona la Planta de asfalto en caliente de Punta arenas perteneciente a la Empresa Malaga hermanos. Se observa al representante de la DGAA con operarios de la planta y especialistas de empresas y supervisión.

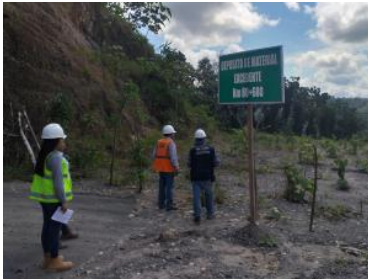
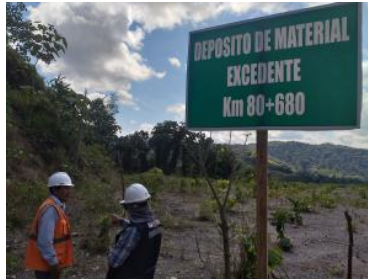
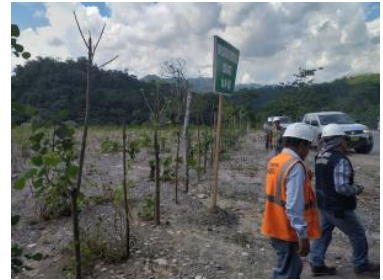
Actividades:
 Visita de verificación de condición de las áreas auxiliares: DME 80+680

En la progresiva Km. 80+680 se verifica el Deposito de Material Existente, donde ya no está en uso , su condición actual : Está en proceso de cierre.

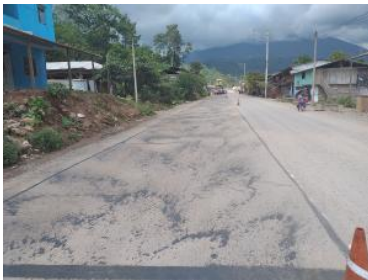
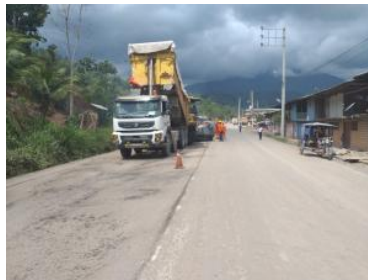
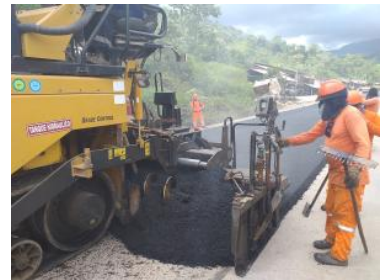
Actividades:
 Visita de seguimiento en campo: Asfaltado

En la progresiva Km. 62+400 se ha reiniciado las labores de asfaltado en el Poblado de Nueva Jaen. Se coloca la primera capa de asfalto en caliente en el margen derecho de la via

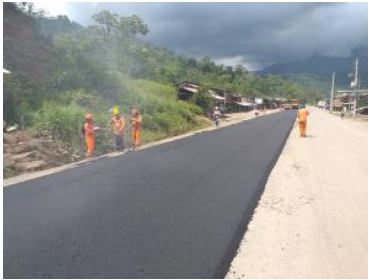
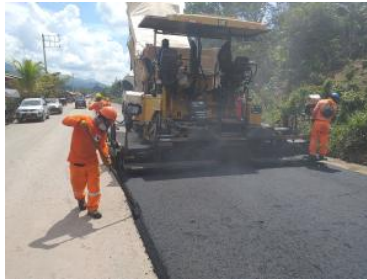
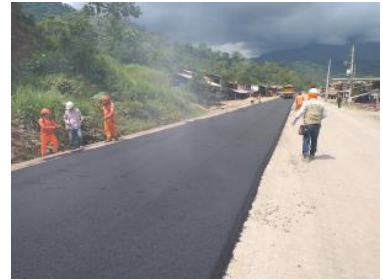
Actividades:
 Visita de seguimiento en campo: Reinicio de labores de asfaltado en caliente.

En la progresiva 62+000 a 62+400 se realiza la colocación de la primera capa de asfalto en caliente en el margen derecho de la via.

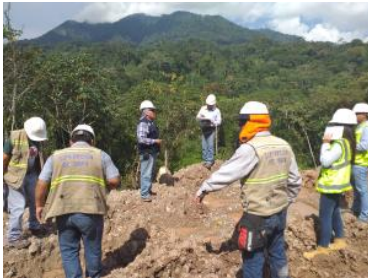
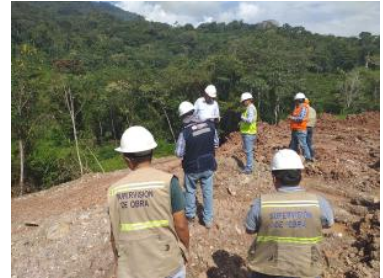
Actividades:
 Visita de verificación de condición de zonas auxiliares en campo: DME Km. 58+520

En la progresiva Km. 58+520 se verifica en el DME la necesidad de realizar el perfilado e los taludes y el extendido y compactación del material . Este DME esta en USO.

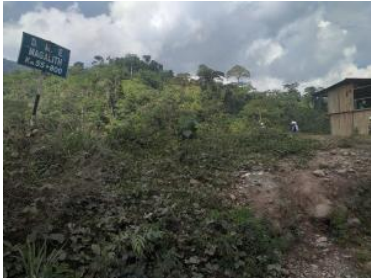
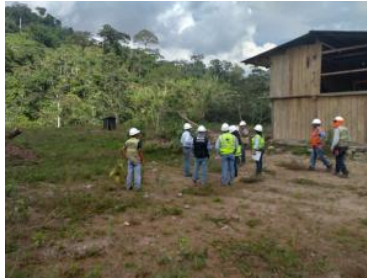
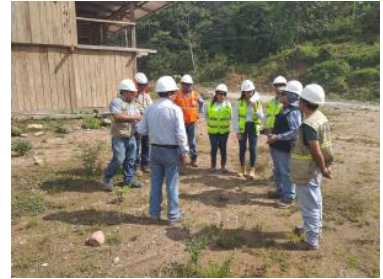
Actividades:
 Visita de verificación de las áreas auxiliares: DME Km. 55+800 (Magalith)

En la progresiva Km. 55+800 se verifica el deposito de material excedente, donde actualmente ya no esta en uso, esta en proceso de cierre, sin embargo la dueña del terreno ha realizado construcción de su casa en el sitio.

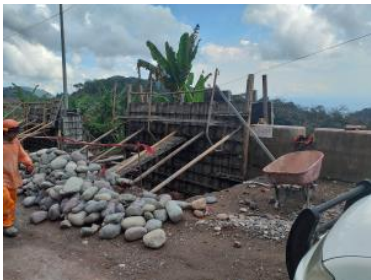
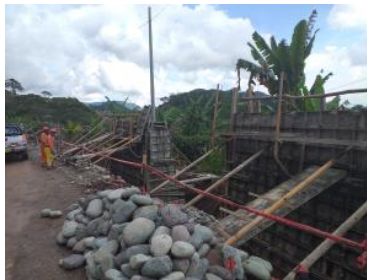
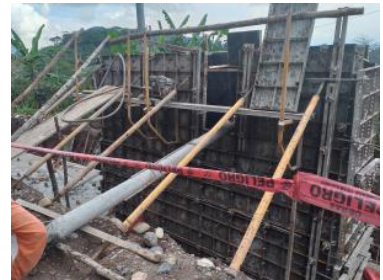
Actividades:
 Visita de seguimiento en campo: Encofrado de muros ciclópeos.

En la progresiva Km. 51+533 se realiza el encofrado de muros ciclópeos

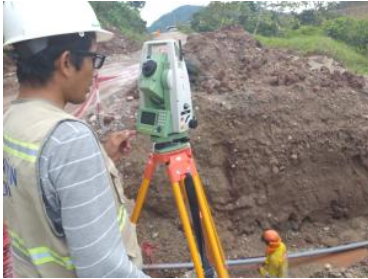
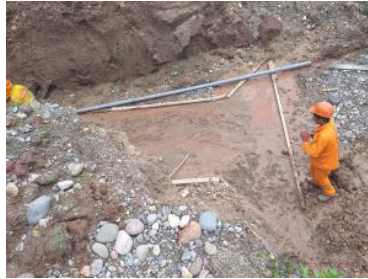
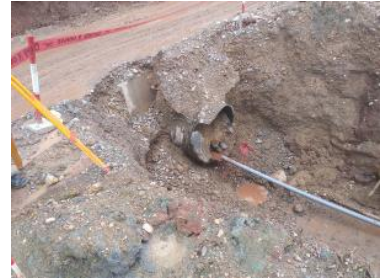
Visita de seguimiento en campo: Excavación para construcción de alcantarilla

En la progresiva Km. 51+125.5 se ha realizado la excavación para la construcción de alcantarilla. Se observa a la supervisión tomando los puntos y cotas importantes donde se ubicará la obra de drenaje.

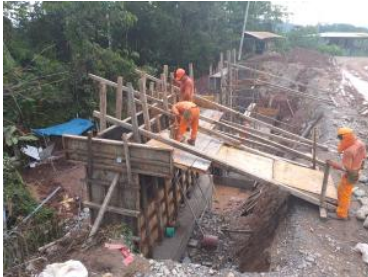
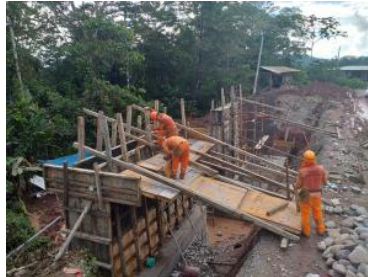
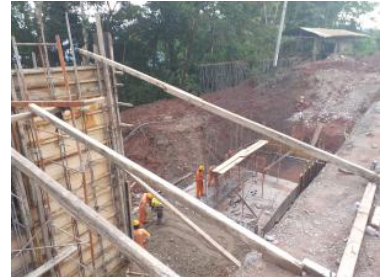
Visita de seguimiento en campo: Encofrados de madera para construcción de muros de concreto armado.

En las progresivas Km. 49+980 a 49+920 se realiza el encofrado de madera para la construcción de muros de concreto armado. se observa también labores de construcción de refuerzos metálicos y compactación de rellenos.

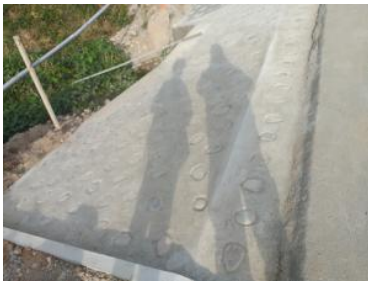
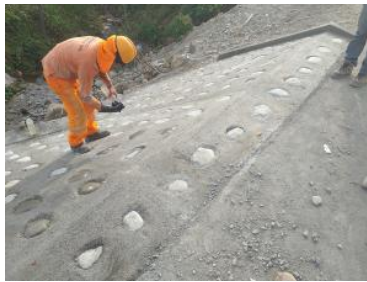
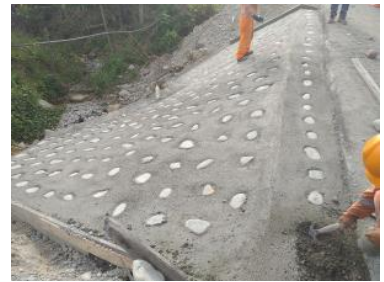
Actividades:
 Visita de seguimiento en campo: Construcción de Mandil (lado izquierdo)

CDescripcion_____:
 En la progresiva Km. 29+311.12 se realiza la construcción de mandil de concreto con emboquillado de piedras.

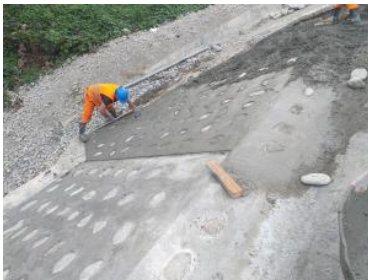
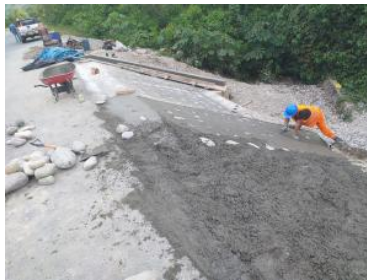
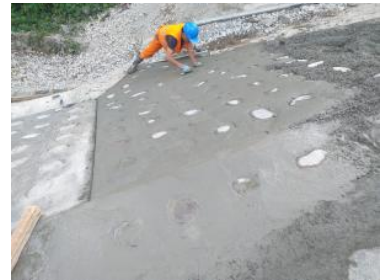
Actividades:
 Visita de seguimiento en campo: Construcción de mandil (margen izquierdo)

CDescripcion_____:
 En la progresiva Km. 16+660 se realiza la construcción de mandil de concreto emboquillado de piedras. en el margen izquierdo de la vía.

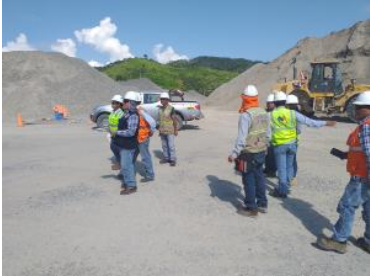
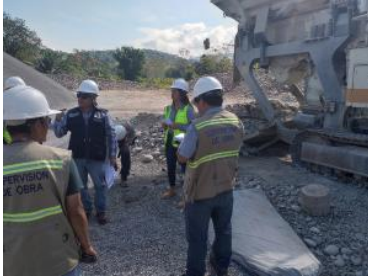
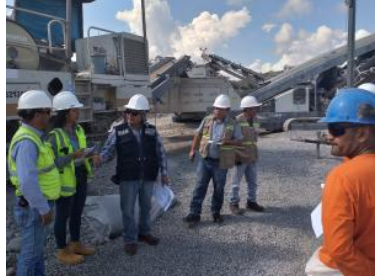
Actividades:
Visita de verificación de condición de las áreas auxiliares: DME 86+640 (Zona de acopio y chancadora) shumanza

CDescripcion_____:
En la progresiva Km. 86+640 se verifica el Deposito de material excedente que actualmente esta en uso para la preparación de los agregados con equipos de zarandeo movil y una chancadora. en esta zona se acopia material para sub-bases y bases, filtro , etc.
