## BITACORA ELECTRÓNICA DE OBRA

<b>Confir ma Bitaco ra:</b> Si	<b>Nro Inform e:</b> 152	<b>Fecha Informe:</b> 24-07-2019	<b>Nombre De La Obra:</b> Carretera Juanjui-Tocache, tramo Pizana - La Polvora - Pizarron - Perlamayo - Campanilla	<b>Personal Encargado:</b> BORIS WALTER AYLLÓN CARCELÉN
---	-------------------------------------	-------------------------------------	--	---

### PANEL FOTOGRAFICO

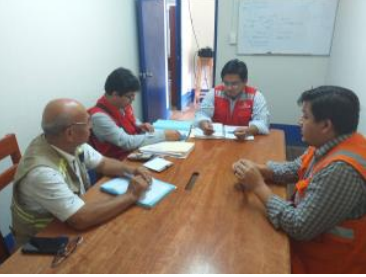
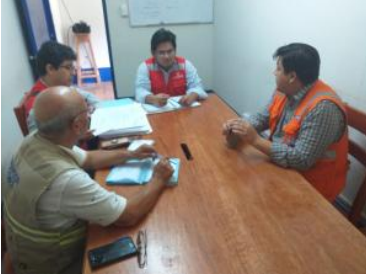
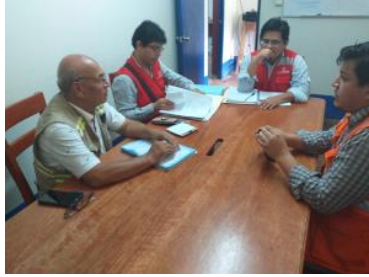
1

**Actividades:**  
Visita de seguimiento en campo: Visita de representantes de la Contraloría al campamento de Johesa

**CDescripcion\_\_\_\_\_:**  
En la progresiva Km. 37+000 se realiza la visita de los Ings. Luis Waigua y Luis Prudencio ( Contraloría General de la República) e Ing. Miguel Saldaña ( jefe de supervisión) al campamento de Johesa en busca del Ing. residente Victor Luperti ( ausente con permiso medico)para realizar una reunión y solicitud del cuaderno de obra y otros documentos. Se realizo reunión con representantes de Johesa y Supervisión.

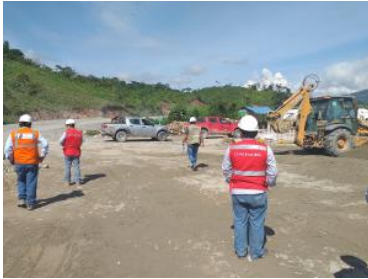
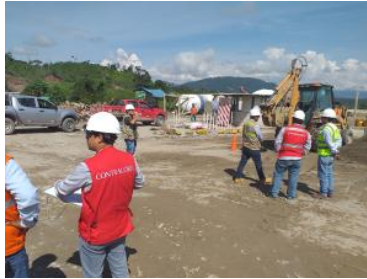
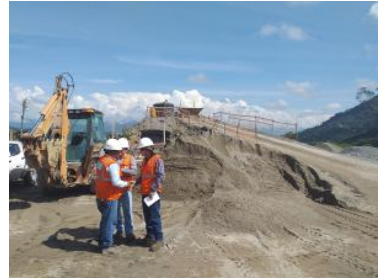
2

Visita de seguimiento en campo: Visita a planta de concreto con los ingenieros de la Contraloría General de la República

En la progresiva 38+920 se realiza la visita a la Planta de Concreto, con los representantes de la Contraloría junto con los especialistas de las Empresas que integran el Consorcio y La Supervisión.

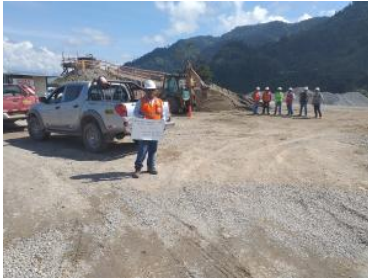
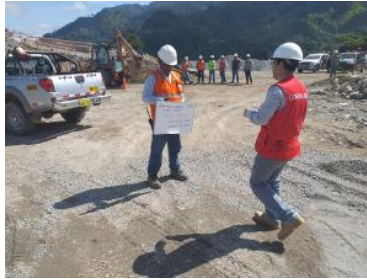
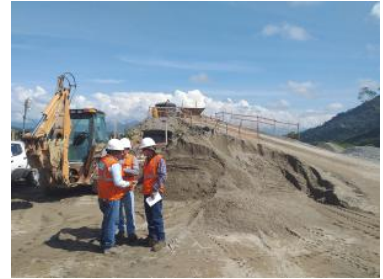
3

**Actividades:**  
 Visita de seguimiento en campo: Visita a planta de concreto.

En la progresiva Km. 38+920 se ubica la planta de concreto donde los representantes de la Contraloria General de la República verifican , los materiales utilizados por el Consorcio Integración Vial.

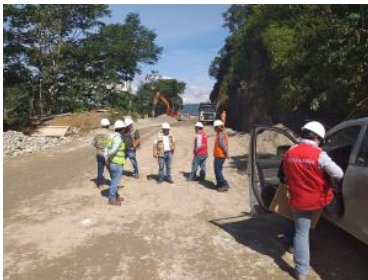
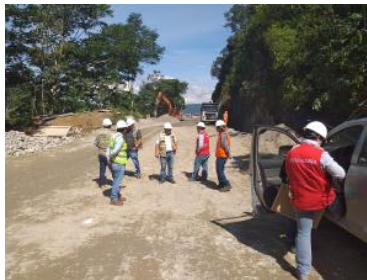
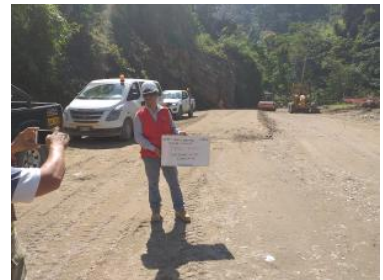
4

**Actividades:**  
 Visita de seguimiento en campo: Conformación de terraplén

En la progresiva Km. 40+100 se realiza actividades de conformación de terraplén ( nivel sub-rasante.) los lngs. de la Contraloría presencian los trabajos en ejecución.

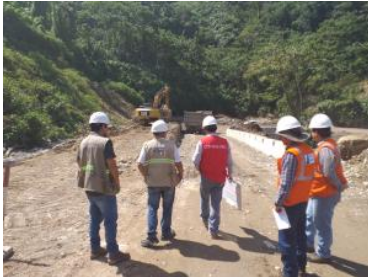
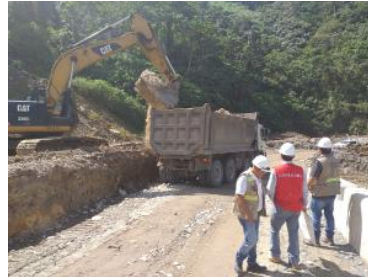
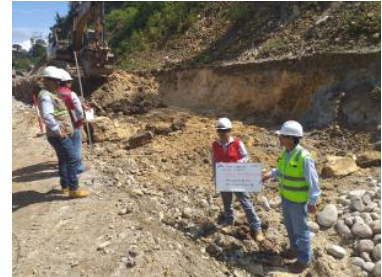
5

Visita de supervisión con representantes de la CGR: Mejoramientos de Suelos ( Excavación)

En la progresiva Km. 42+740 a 42+680 se realiza la excavación para el mejoramiento de suelos, los representantes de la Contraloría General de la República verifican profundidades, y la ejecución de la actividad.

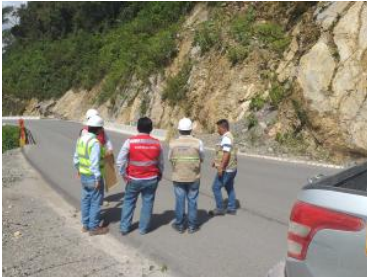
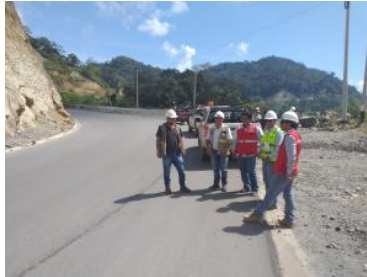
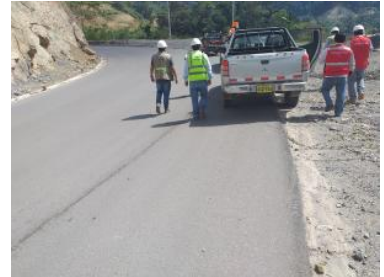
6

Visita de supervisión con representantes de la CGR:: Visita a zonas inestables (Km. 45+900)

En la progresiva Km. 45+900 se ubica una zona inestable donde los Ings. representantes de la Contraloria junto con especialistas de la supervisión y empresas del Consorcio Integración Vial realizan la supervisión del lugar.

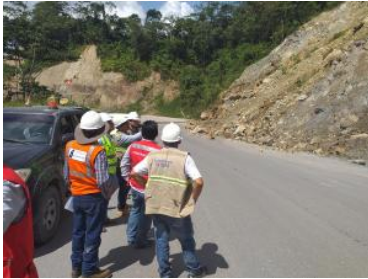
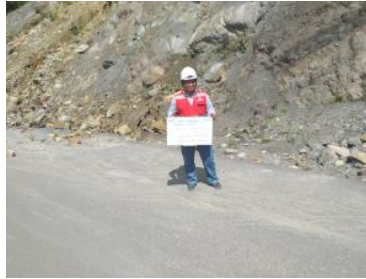
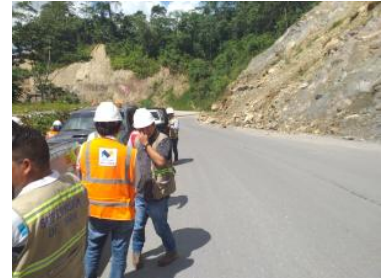
7

Visita de supervisión con representantes de la CGR: Visita a Zonas Inestables en Km. 47+060 a 47+140

En la progresiva Km. 47+060 a 47+140 se realiza visita con los representantes de la Contraloría , Supervisión y Empresas a las zonas inestables en esta zona ocurren derrumbes en los taludes.

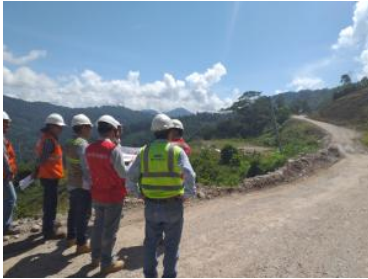
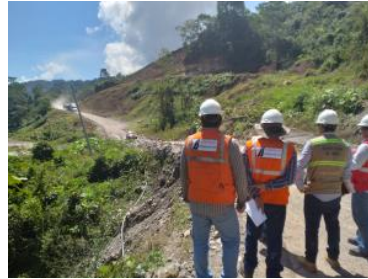
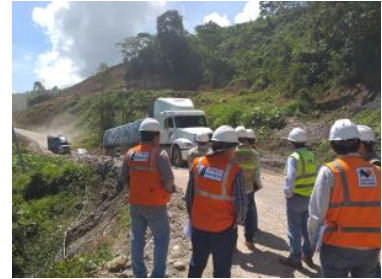
8

Crítico

Visita de supervisión con representantes de la CGR: Visita a Zona de falla ( Progr. 49+280 a la 49+480 )

En la progresiva Km. 49+280 a 49+480 se realiza la visita a la zona donde ocurrió el hundimiento de la vía ( zona de falla ), junto con los representantes de la Contraloría, Supervisión y Contratistas.

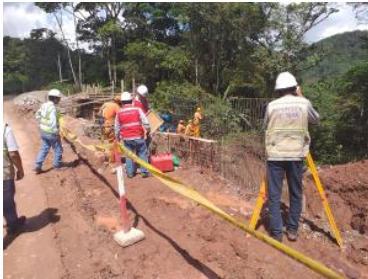
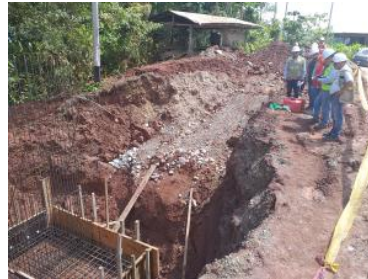
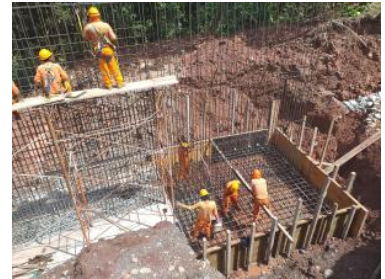
9

Visita de supervisión con representantes de la CGR: Construcción de refuerzo metálico en muro

En la progresiva Km. 49+971 se realiza el refuerzo metálico para la construcción de Muro de concreto armado, Los representantes de la Contraloría General de la República realizan las verificaciones de las dimensiones ( largo y alturas de cada sección de muro )

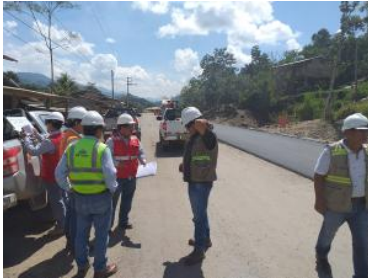
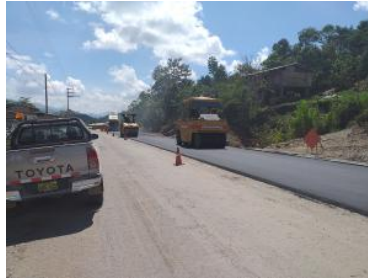
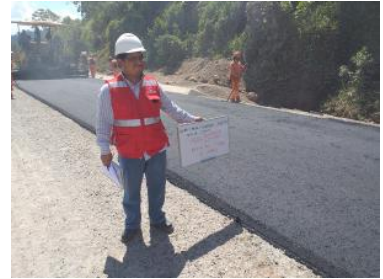
10

Visita de supervisión con representantes de la CGR: Asfaltado en caliente.

En la progresiva Km. 62+330 a 62+720 se realiza la supervisión , acompañando a los ing. representantes de la Contraloria General de la República en las labores de pavimentación con asfalto en caliente.

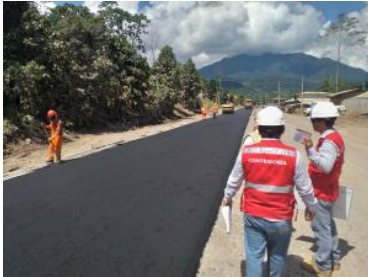
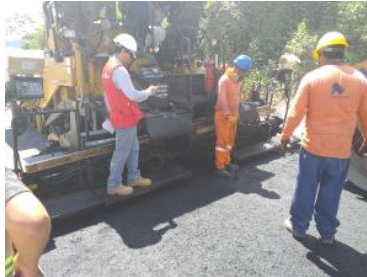
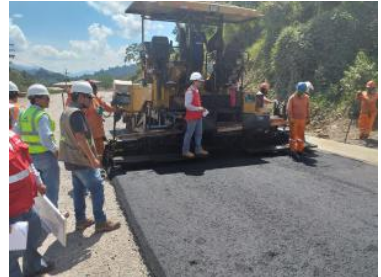
11

Visita de supervisión con representantes de la CGR: Asfaltado en caliente progresiva Km. 62+300

En la progresiva 62+300 se realiza el asfaltado en caliente en el margen derecho de la vía. Los representantes de la Contraloría verifican los espesores, temperaturas y recursos utilizados por el Consorcio Integración Vial.

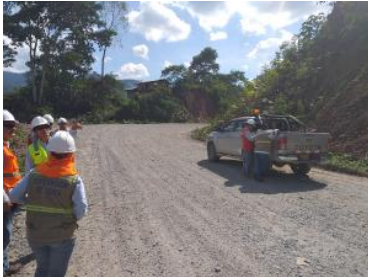
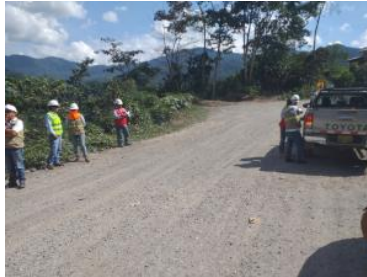
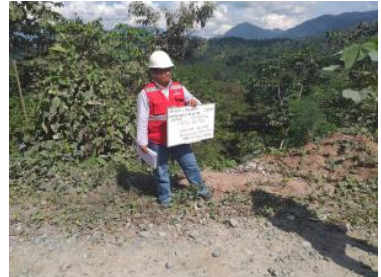
12

Visita de supervisión con representantes de la CGR: Visita a zona inestable ( progresiva 70+696 al 70+720 )

En la progresiva KM. 70+696 al Km. 70+720 se realiza la visita con representantes de la CONTRALORIA, Supervisión y Empresas Contratistas del Consorcio Integración Vial a una zona inestable del tramo vial.

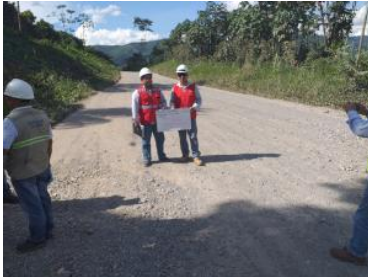
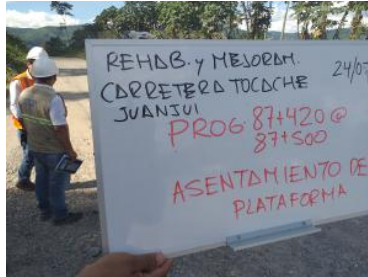
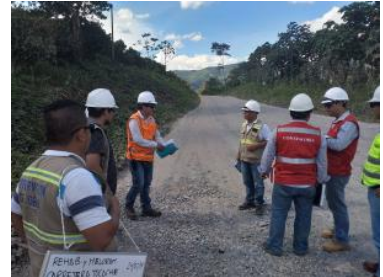
13

Visita de supervisión con representantes de la CGR: Asentamiento de plataforma ( zonas inestables )

En la progresiva KM. 87+420 a 87+500 los representantes de Contraloría, supervisión y contratistas realizan visita de supervisión a otra zona inestable donde a ocurrido un hundimiento en la plataforma de la vía

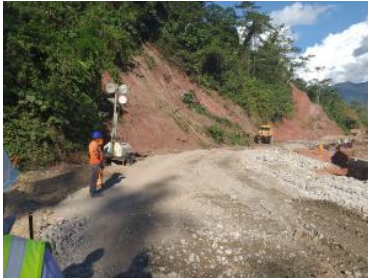
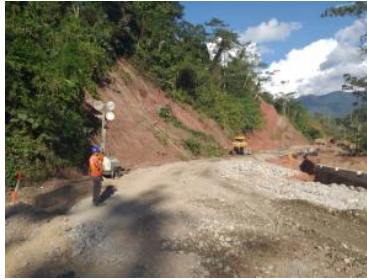
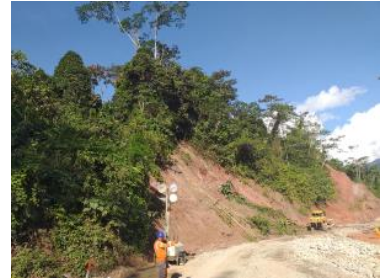
14

**Personal Encargado:** BORIS WALTER AYLLÓN CARCELÉN  
**Nivel:** Leve  
**Fecha De Fotografia:** 24-07-2019

**Actividades:**  
Visita de seguimiento en campo: Derrumbe

En la progresiva Km. 63+250 ha ocurrido derrumbes de arboles y tierra, el talud esta inestable, En esta zona estan realizando mejoramiento de suelos y solo hay paso por un solo canal o carril.
