BITACORA ELECTRÓNICA DE OBRA

REGISTRO DE LA BITACORA Y FOTO DEL CUADERNO DE OBRA

Confirma Bitacora: Si	Nro Informe: 143	Fecha Informe: 26-07-2019	Nombre De La Obra: Carretera Moquegua - Omate - Arequipa Tramo: Il km. 35 al km. 153.50	Personal Encargado: LUZMILA GUERRA MOTTA
-----------------------	------------------	---------------------------	---	--

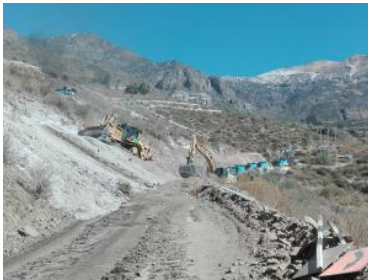
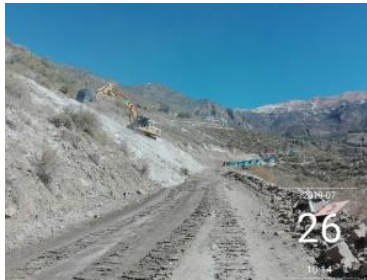
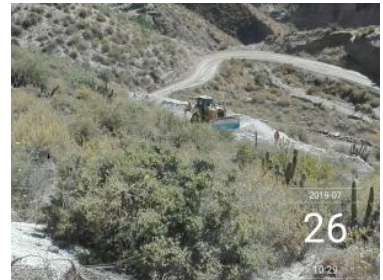
Actividades de ejecución de movimiento de tierras: Corte en material suelto en km 123+000 aproximadamente.

De las actividades de Corte en material suelto en km 123+000 aproximadamente, se aprecia:

- Las actividades se realizan con el apoyo de una excavadora y un tractor sobre orugas, además de aproximadamente 10 volquetes, para eliminación de material excedente.
- Se ha tomado conocimiento que el material producto del corte realizado es eliminado en el DME ubicado en el km 128+080 aproximadamente.
- Se realizan actividades de corte, carguío y eliminación de material, además de remoción de cobertura vegetal superficial.
- Las vigías cuentan con radios de comunicación, un baño químico se encuentra a disposición del personal de obra.

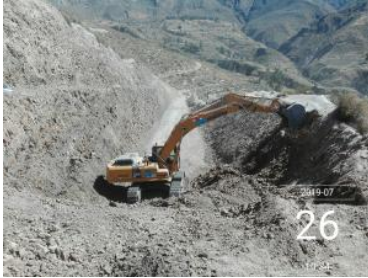
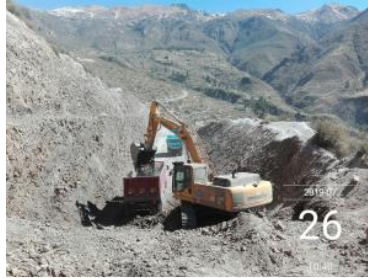
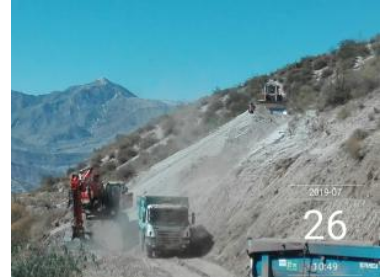
Actividades de ejecución de movimiento de tierras: Corte en material suelto en km 123+370 aproximadamente.

De las actividades de Corte en material suelto en km 123+370 aproximadamente, se aprecia:

- Conformación de banquetas.
- Las actividades se realizan con el apoyo de una excavadora sobre orugas y volquetes
- Se ha tomado conocimiento que el material producto del corte realizado es eliminado en el DME ubicado en el km 128+080 aproximadamente.
- Se realizan actividades de corte, perfilado de talud, carguío y eliminación de material.

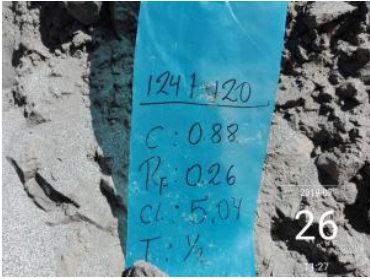
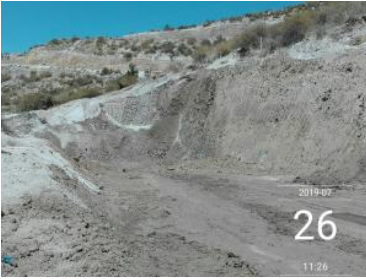
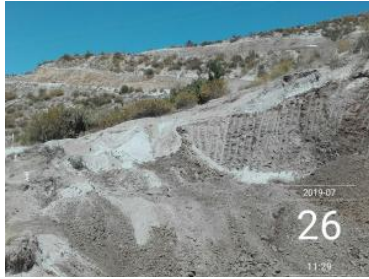
El hecho de la suspensión de los trabajos en el km 124+120 aproximadamente, por parte del Contratista se ha puesto de conocimiento al Jefe de Supervisión de obra.

Actividades de ejecución de movimiento de tierras que se venían desarrollando en el km 124+120 aproximadamente, se encuentran suspendidas.

Las actividades de ejecución de movimiento de tierras (corte en material suelto) que se venían desarrollando en el km 124+120 aproximadamente, se encuentran suspendidas, debido aparentemente a que el corte en material suelto que se viene desarrollando se encuentra cercano a los terrenos de cultivo del señor Froiland Casani, quien de acuerdo a lo reportado en la Bitácora Electrónica de obra N° 134 del 16.07.2019, no permitiría el ingreso a sus terrenos de cultivo sin que previamente se realice el abono correspondiente por sus cultivos.

Al respecto y que durante la semana de forma coordinada con el ingeniero Walter Waldo Condori Arcotupa Especialista en Liberación de predios de la Supervisión de obra y representantes de PACRI, se realiza los seguimientos correspondientes en Registros Públicos respecto al reconocimiento de la junta de la Comunidad de Amata, la cual a la fecha no se cuenta, por lo que, no es posible iniciar los trámites de cancelación por los terrenos de cultivo del señor Casani ya que sus terrenos forman parte de la Comunidad mencionada.

De la suspensión de los trabajos de movimiento de tierras en el km 124+120 aproximadamente, se sugiere tanto al Contratista, Supervisión de obra y Pacri continuar trabajando en conjunto y realizar los seguimientos y acciones necesarias a fin de que, en el plazo más breve posible llegar a acuerdos satisfactorios con el señor Casani (de acuerdo al acta de compromiso suscrita 21.06.2017) y evitar dilaciones innecesarias en el proceso de construcción de la carretera.

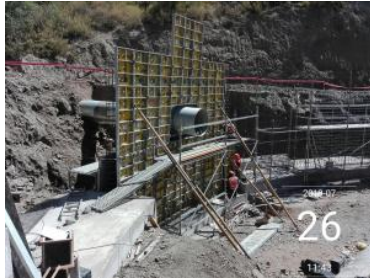
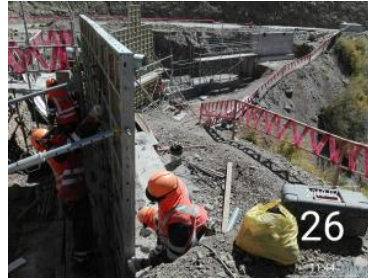
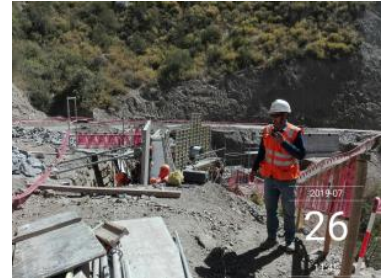
Actividades de ejecución de obras de arte: Encofrado para muro mixto de contención ubicado entre los kms 127+064@127+116 aproximadamente

De las actividades de ejecución de obras de arte, encofrado para muro de contención ubicado entre los kms 127+064@127+116 aproximadamente, se aprecia:

- Encofrado para muro de contención en alzadas 5 y 8.
- Participación de un ingeniero del CVS verificando las actividades en ejecución.
- Área de trabajo señalizada.

De las actividades de construcción, se sugiere mayor presencia y permanencia por parte de la supervisión de obra a fin de verificar los procesos constructivos y garantizar la calidad de obra minimizando además los riesgos propios de dichos trabajos.

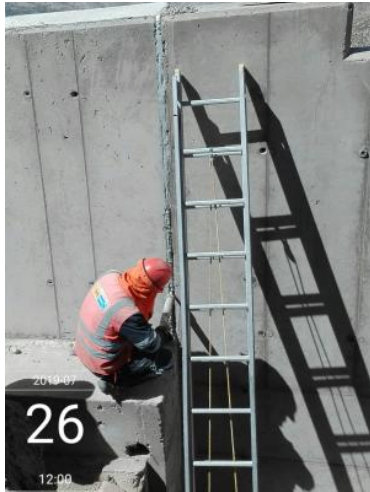
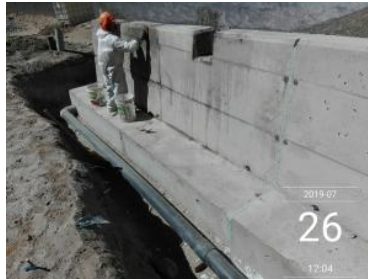
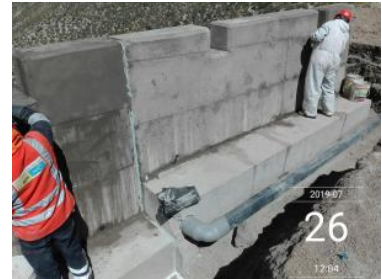
Actividades de ejecución de obras de arte: Junta y Tubería cribada para drenaje en muros de contención en los muros ubicados en los kms 128+846@128+858 y 128+915@128+930 aproximadamente

De las actividades de ejecución de obras de arte, construcción de muros de contención entre los kms 128+846@128+858 y 128+915@128+930 aproximadamente, se aprecia:

- Llenado de juntas en muro de contención.
- Instalación de tubo de PVC SAP clase 10, D=6" perforado, para drenaje.
- Solaqueado en muro de contención.

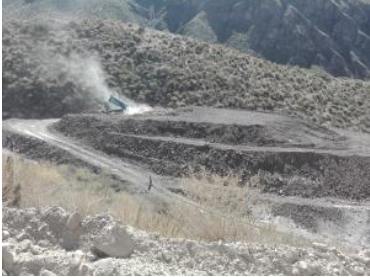
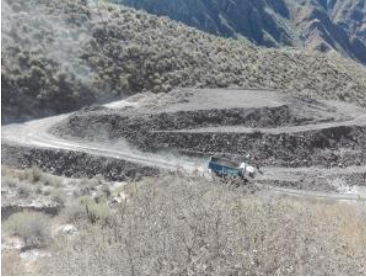
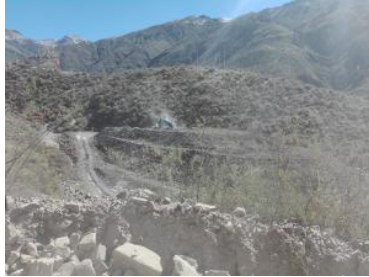
Actividades:
Eliminación de material excedente en el DME ubicado en el km 122+ 200 aproximadamente

CDescripcion_____:
Se aprecia eliminación de material excedente en el DME ubicado en el km 122+200 aproximadamente.
