## BITACORA ELECTRÓNICA DE OBRA

### REGISTRO DE LA BITACORA Y FOTO DEL CUADERNO DE OBRA

<b>Confirma Bitacora:</b> Si	<b>Nro Informe:</b> 155	<b>Fecha Informe:</b> 27-07-2019	<b>Nombre De La Obra:</b> Carretera Juanjui-Tocache, tramo Pizana - La Polvora - Pizarron - Perlamayo - Campanilla	<b>Personal Encargado:</b> BORIS WALTER AYLLÓN CARCELÉN
---------------------------------	----------------------------	-------------------------------------	--------------------------------------------------------------------------------------------------------------------------------	---------------------------------------------------------------

Visita de verificación de actividades ejecutadas para las valorizaciones del mes de Julio 2019 del Consorcio Integración Vial. Visita de seguimiento en campo de las actividades ejecutadas del contrato principal y de los adicionales aprobados como: Construcción de muros de contención, mejoramientos de suelos, pavimentación asfáltica, construcción de drenajes transversal y longitudinal .

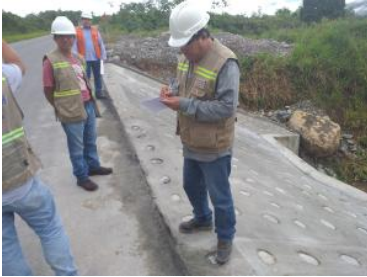
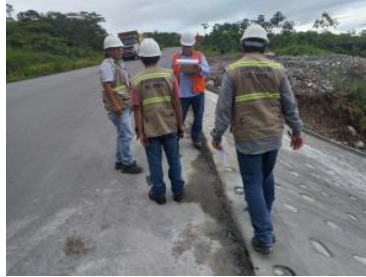
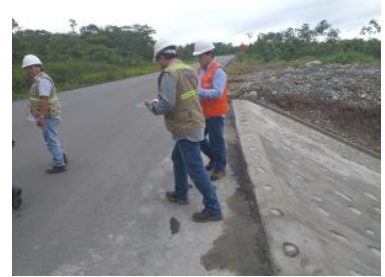
Visita de verificación de actividades ejecutadas: Mandil de concreto emboquillado de piedras.

En la progresiva KM. 26+531.48 Se verifica junto con especialistas de la supervisión y Empresa la ejecución del mandil de concreto emboquillado de piedras.

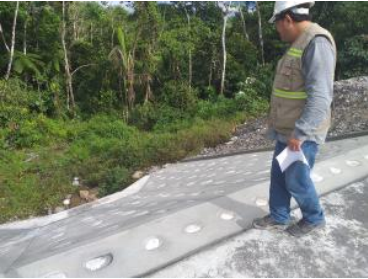
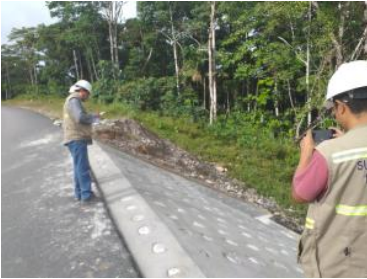
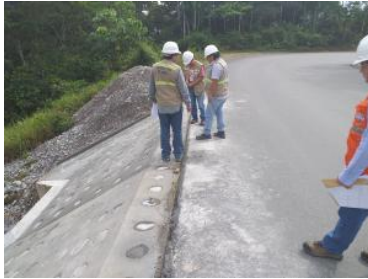
2

**Actividades:**  
Visita de verificación de actividades ejecutadas: Mandil construido.

**CDescripcion\_\_\_\_\_:**  
En la progresiva Km. 27+387 se verifica la construcción de mandil de concreto emboquillado de piedras conjuntamente con los representantes de la supervisión y Empresa.

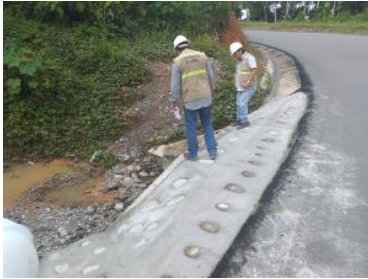
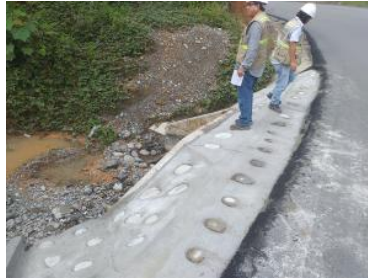
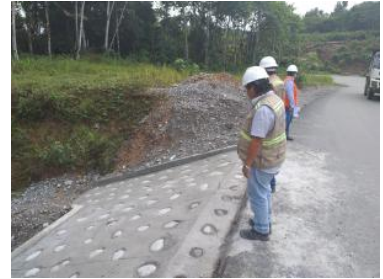
3

Visita de verificación de actividades ejecutadas: Mandil construido.

En la progresiva KM. 27+387.95 se verifica junto con la Supervisión y Empresa la ejecución de la construcción de mandil de concreto emboquillado de piedras en ambos lados de la vía.

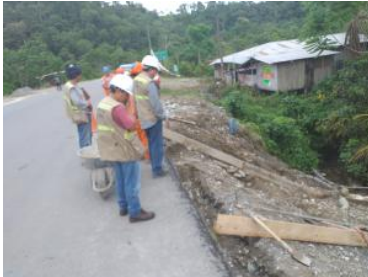
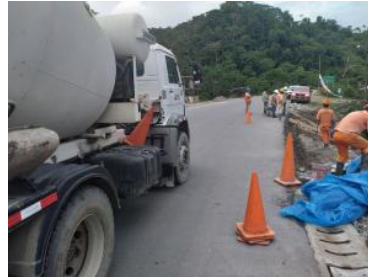
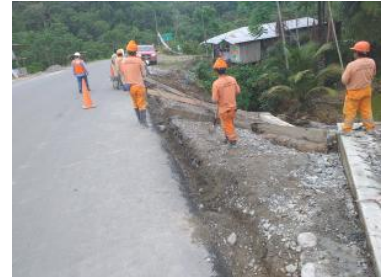
4

Visita de verificación de actividades ejecutadas: Excavación para construcción de Mandil ( lado izquierdo )

En la progresiva Km. 29+050 se verifica la excavación para la construcción de mandil de concreto emboquillado de piedras. La supervisión observó que no cumplía los espesores y se ordenó su corrección antes del vaciado del concreto.

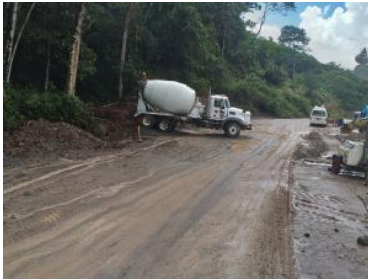
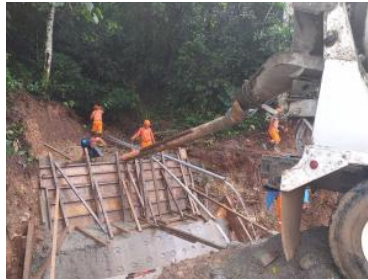
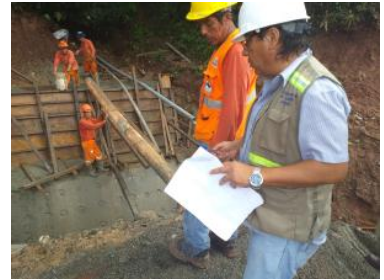
5

**Actividades:**  
 Visita de verificación de actividades ejecutadas: Construcción de cabezal y emboquillado

En la progresiva Km. 57+206 se ha realizado la construcción de cabezal de concreto y emboquillado en la entrada de la alcantarilla, en el margen izquierdo de la vía.

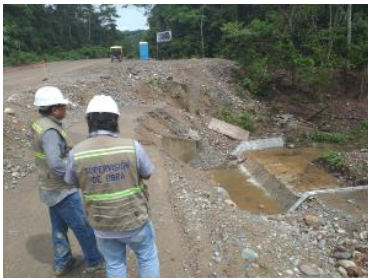
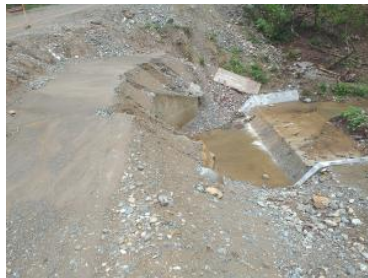
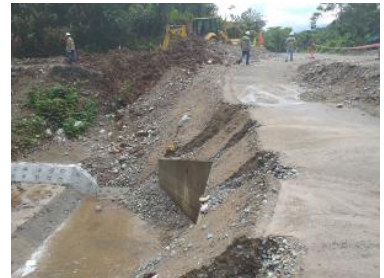
6

**Actividades:**  
 Visita de verificación de actividades ejecutadas: Construcción de relleno y emboquillado.

En la progresiva Km. 57+705 Se verifica el relleno en el cabezal de alcantarilla y emboquillado construido

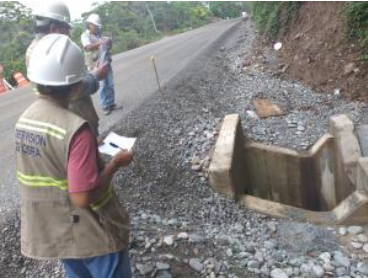
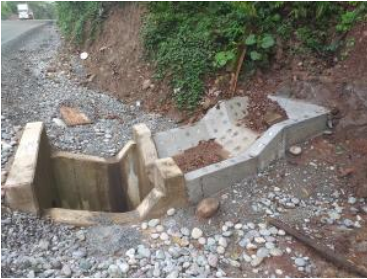
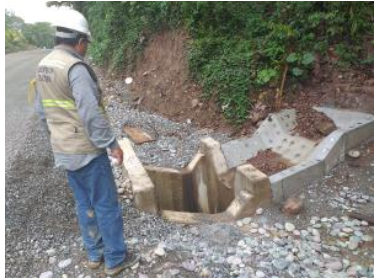
7

**Actividades:**  
Visita de verificación de actividades ejecutadas: Emboquillado y relleno en lados de alcantarilla

**CDescripcion\_\_\_\_\_:**  
En la 58+229 se verifica junto con la supervisión la ejecución del emboquillado y relleno en los lados del cabezal de alcantarilla (tipo caja ). Se requiere del metrado realmente ejecutado en campo con el metrado del expediente.

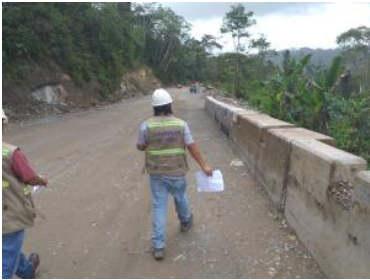
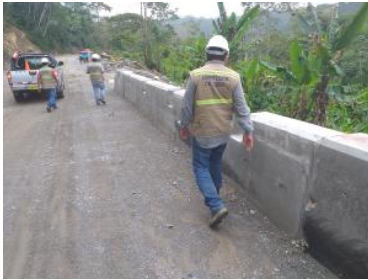
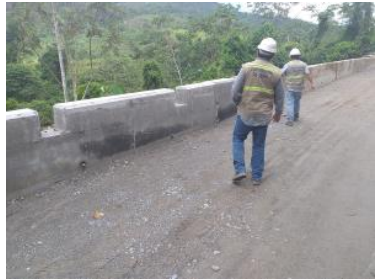
8

**Actividades:**  
Visita de verificación de actividades ejecutadas: Muros construidos.

**CDescripcion\_\_\_\_\_:**  
En la progresiva KM. 59+034.77 a 59+049,77 Se verifica la construcción de muro de contención construido.

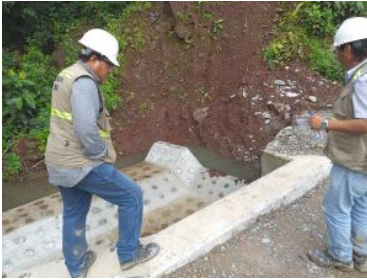
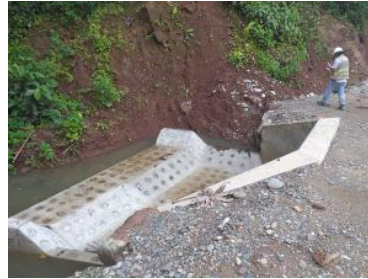
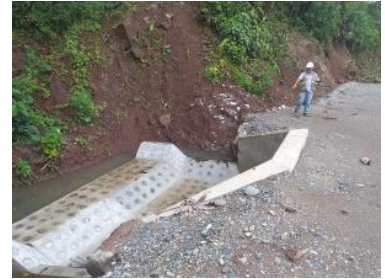
Visita de verificación de actividades ejecutadas en campo: Construcción de emboquillado

En la progresiva Km. 59+221 se verifica la construcción de emboquillado de piedras en la entrada del cabezal de alcantarilla. Se observa que no se ha realizado un relleno en los bordes del emboquillado, ocasionando la acumulación de agua en la zona.

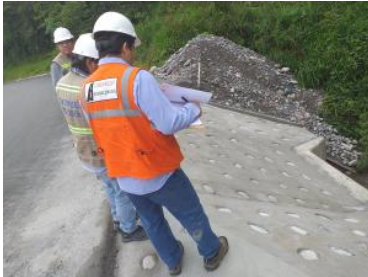
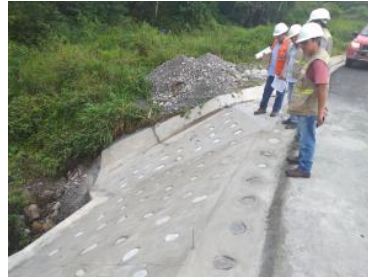
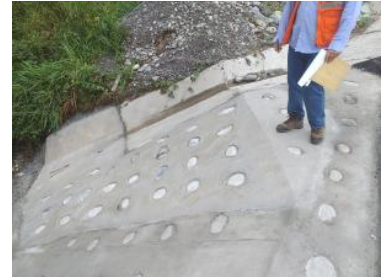
10

Visita de verificación de actividades ejecutadas en campo: Construcción de mandil ( en los dos margenes )

En la progresiva KM. 26+558.1 Se verifica junto con la Supervisión y Empresa, que por los dos lados de la vía se ha construido mandiles de concreto emboquillados con piedras

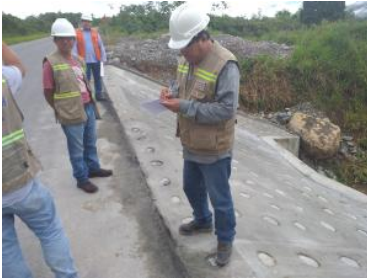
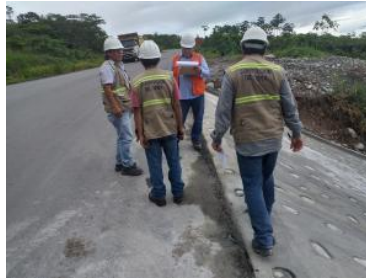
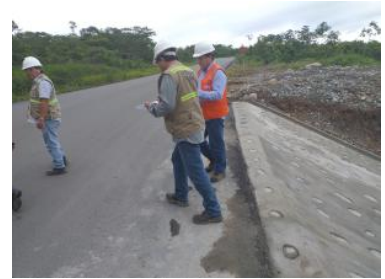
11

Visita de verificación de actividades ejecutadas en campo: Mandil construido ( lado izquierdo )

En la progresiva KM. 26+531.48 se verifica junto con la supervisión , la construcción de mandil de concreto emboquillado de piedras ( lado izquierdo de la vía )

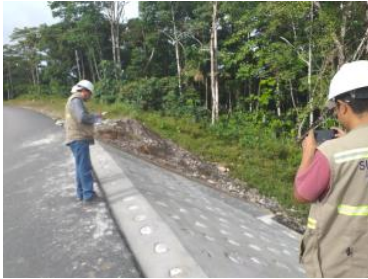
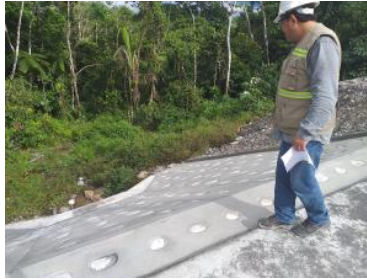
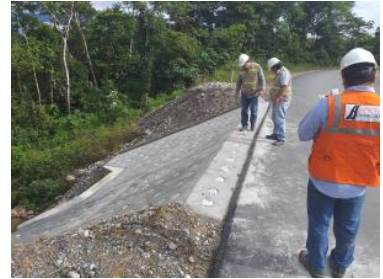
12

Visita de verificación de actividades ejecutadas en campo: Mandil construido ( ambos lados de la vía )

En la progresiva Km. 24+954 se verifica la construcción de mandil de concreto emboquillado de piedras.

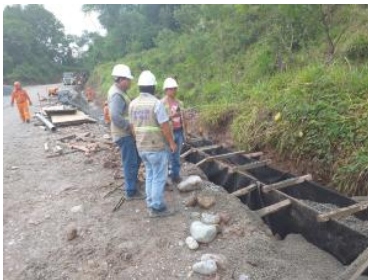
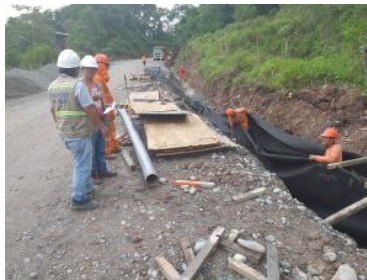
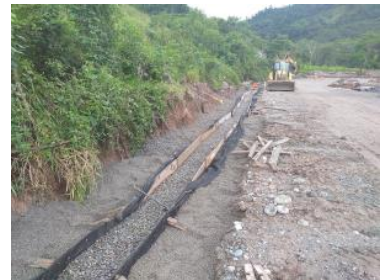
13

Visita de verificación de actividades ejecutadas en campo: Construcción de subdren

En la progresiva KM. 60+000 a la 60+220 se verifica junta a representantes de la supervisión ,la construcción de sub-dren en el margen izquierdo de la vía

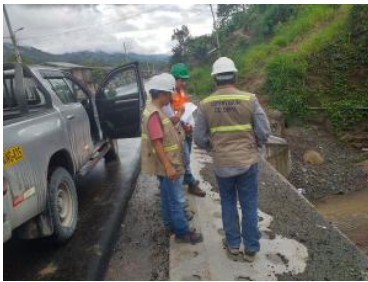
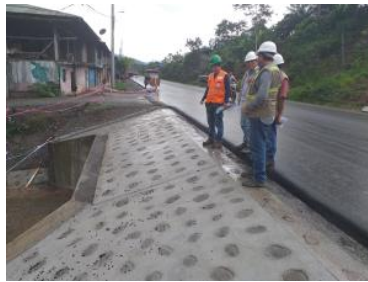
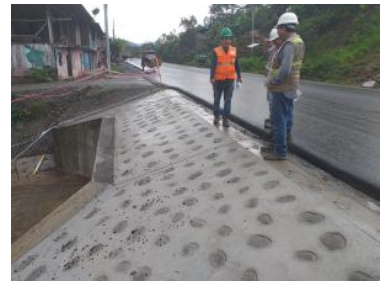
14

**Actividades:**  
 Visita de verificación de actividades ejecutadas en campo: Mandil construido

**CDescripcion** \_\_\_\_\_:  
 En la progresiva KM. 61+990 se verifica la construcción de un mandil de concreto emboquillado de piedras para protección de alcantarilla

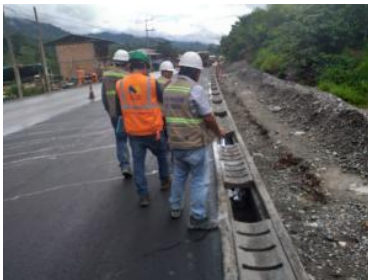
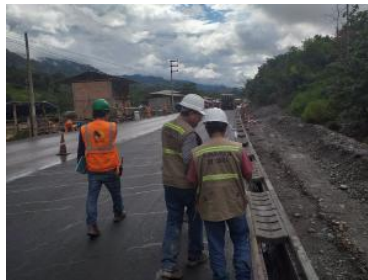
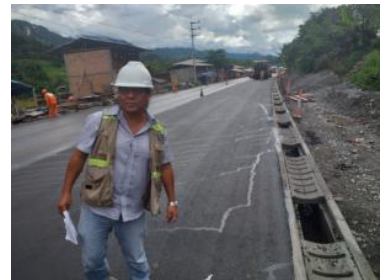
15

**Actividades:**  
 Visita de verificación de actividades ejecutadas en campo: Construcción de Cunetas rectangulares con tapas

**CDescripcion** \_\_\_\_\_:  
 En las progresivas Km. 62+250 a 60+453 Se verifica la construcción de cunetas rectangulares de concreto armado con tapas fijas.

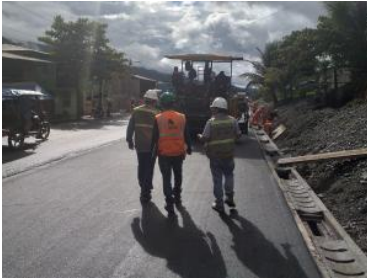
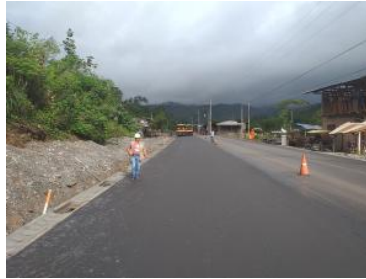
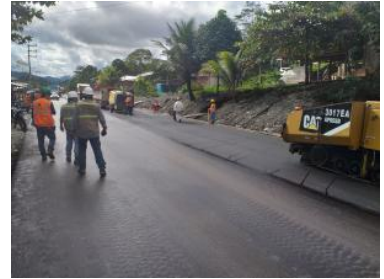
16

Visita de verificación de actividades ejecutadas en campo: Construcción de pavimentos de asfalto en caliente.

En la progresiva Km. 61+700 a la 62+700 se Verifica la colocación pavimento de asfalto en caliente

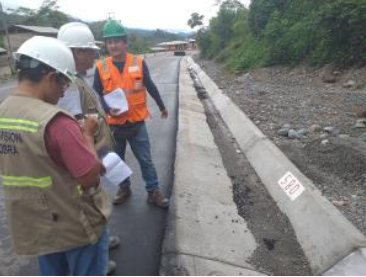
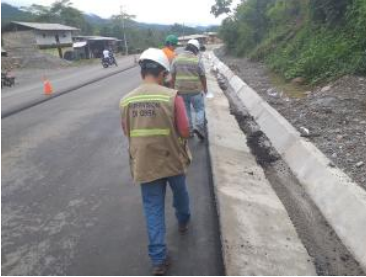
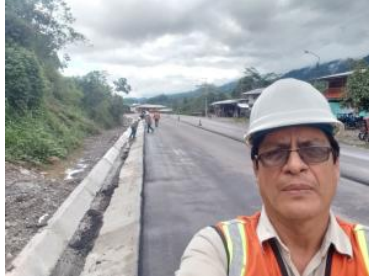
17

**Actividades:**  
Visita de verificación de actividades ejecutadas en campo: Construcción de cunetas trapezoidales

**CDescripcion\_\_\_\_\_:**  
En la progresiva Km. 62+574 a 62+700 se verifica la construcción de cunetas trapezoidales de concreto

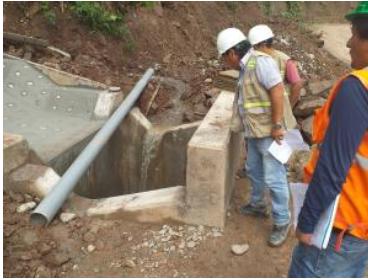
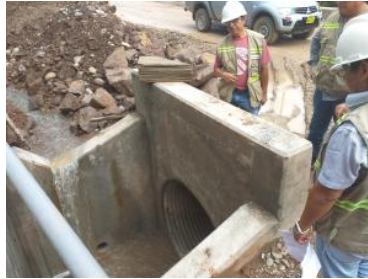
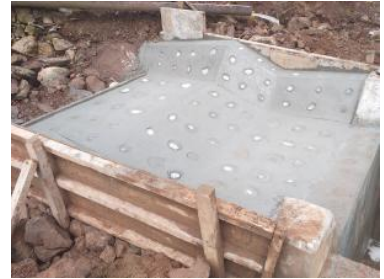
18

Visita de verificación de actividades ejecutadas en campo: Emboquillado en la entrada del Cabezal de alcantarilla

En la progresiva KM. 64+147 se verifica la construcción de emboquillado de piedras en la entrada a la caja de alcantarilla

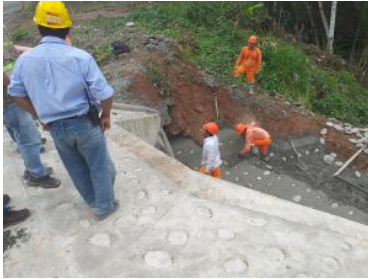
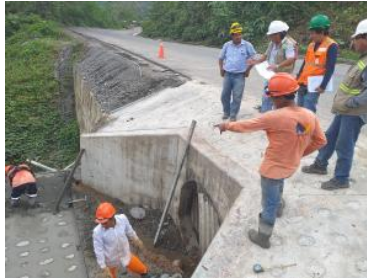
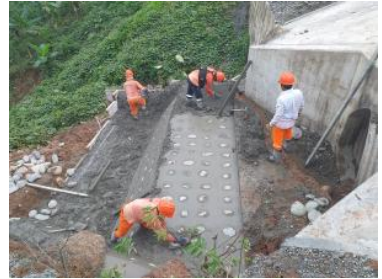
19

Visita de verificación de actividades ejecutadas en campo: Construcción mandil emboquillado terminado

En la progresiva KM. 70+885 se verifica el mandil de concreto emboquillado ejecutado, ademas se observa el vaciado y construcción de emboquillado en la salida del cabezal de alcantarilla.

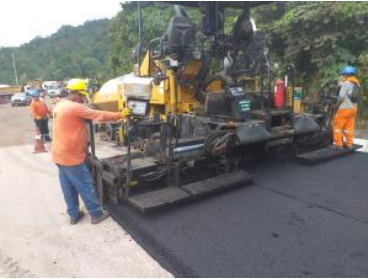
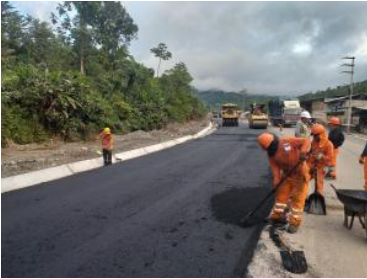
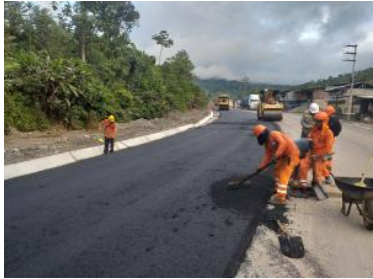
20

**Actividades:**  
Visita de verificación de actividades ejecutados en campo: Construcción de Asfalto en caliente

**CDescripcion\_\_\_\_\_:**  
En el Km. 62+700 Se verifica la progresiva que llegó la pavimentación con asfalto en caliente hasta el día Sábado 27- 07-2018. La supervisión verificó las temperaturas de la mezcla y el espesor colocado de la segunda capa de asfalto.
