BITACORA ELECTRÓNICA DE OBRA

REGISTRO DE LA BITACORA Y FOTO DEL CUADERNO DE OBRA

Confirma Bitacora: Si	Nro Informe: 157	Fecha Informe: 30-07-2019	Nombre De La Obra: Carretera Juanjui-Tocache, tramo Pizana - La Polvora - Pizarron - Perlamayo - Campanilla	Personal Encargado: BORIS WALTER AYLLÓN CARCELÉN
---------------------------------	----------------------------	-------------------------------------	--	---

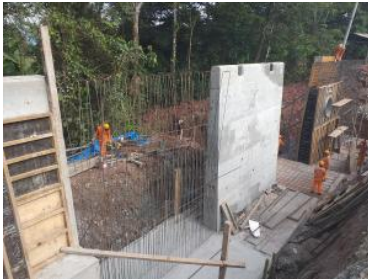
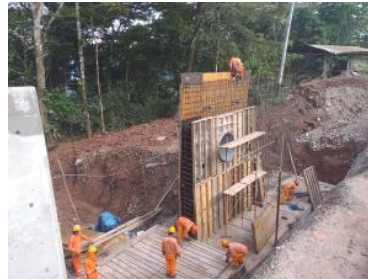
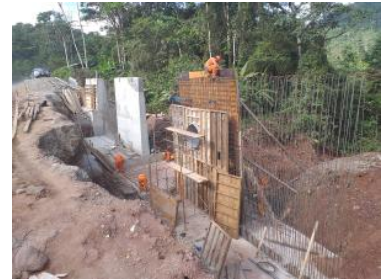
1

En la progresiva Km. 49+930 a 49+971 se realiza el refuerzo metálico y encofrado para la construcción de muros de concreto armado

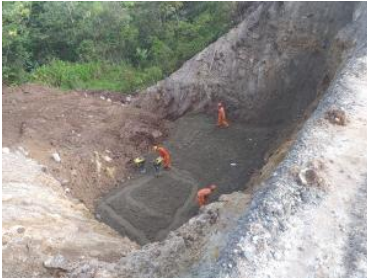
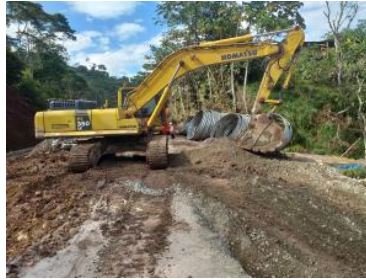
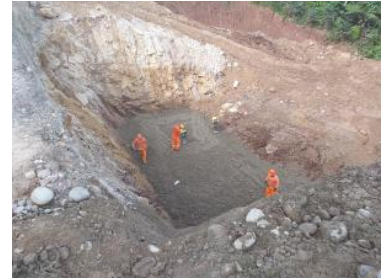
2

En la progresiva Km. 50+522 se realizó la excavación y se realiza el relleno para el solado de muro de concreto armado. Se observa que a poca distancia se construirá una alcantarilla TL de 3.215 mm

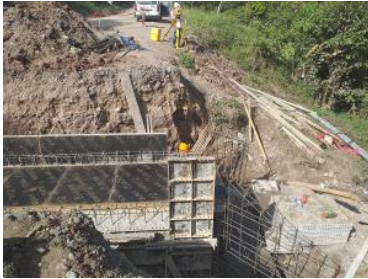
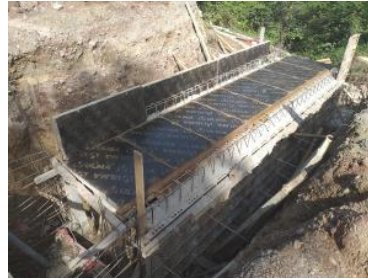
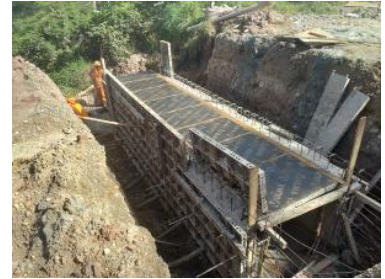
3

En la progresiva KM. 51+125.5 se construye una alcantarilla de concreto armado de cajón de 1,50 m x 1,50 m. Se observa ya vaciado las paredes, ahora se encofra el techo y los refuerzos metálicos de aleros.

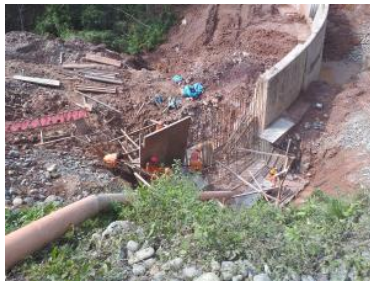
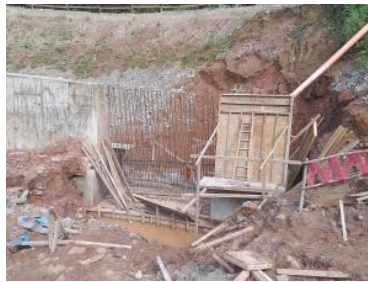
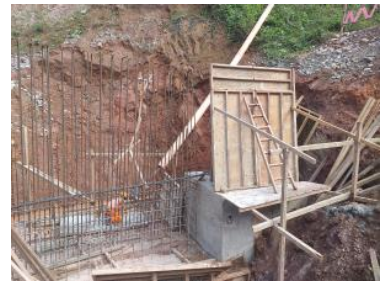
4

CDescripcion _____:
 En la progresiva Km. 54+250 se realiza el encofrado y refuerzo metálico para la construcción de muro de concreto armado.

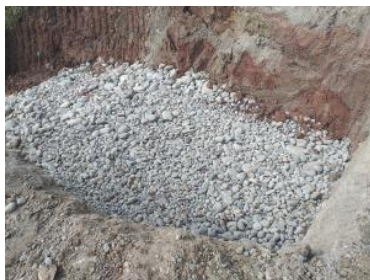
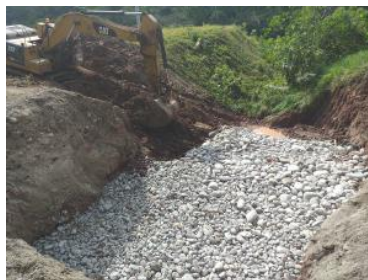
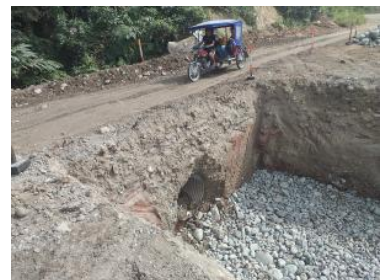
5

CDescripcion _____:
 En la progresiva KM. 54+354 se realiza un relleno con material tipo canto rodado (over) para la colocación de alcantarilla TL de 72"

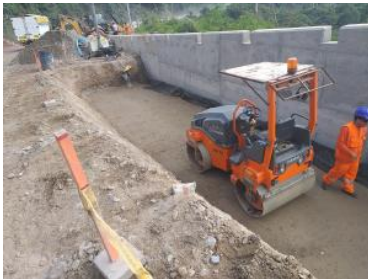
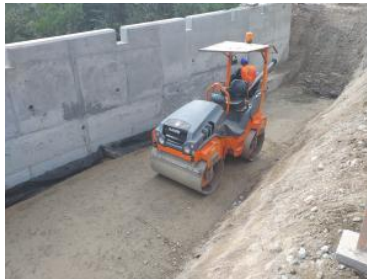
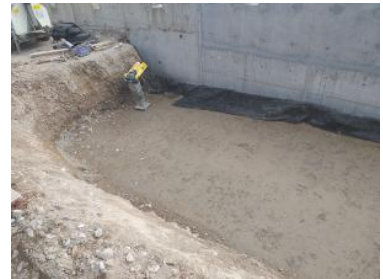
6

CDescripcion_____:
 En la progresiva KM. 54+939 se esta realizando el relleno en las zonas de los muros

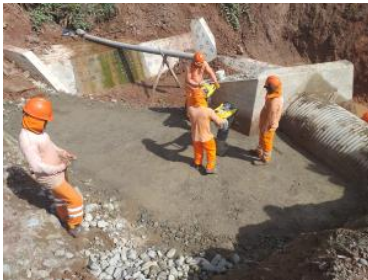
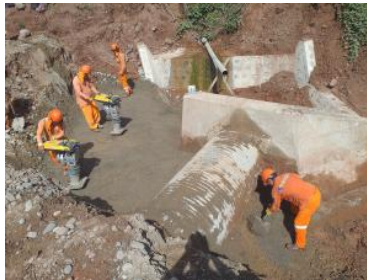
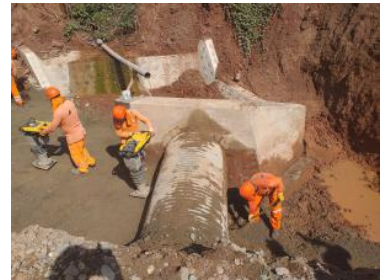
7

CDescripcion_____:
 En la progresiva KM. 55+867 se realiza el relleno compactando con equipo vibroapisonador las zonas adyacentes al cabezal de alcantarilla de 48"

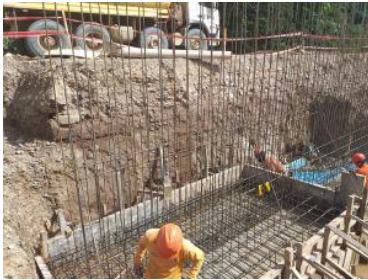
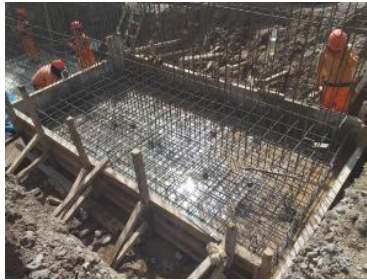
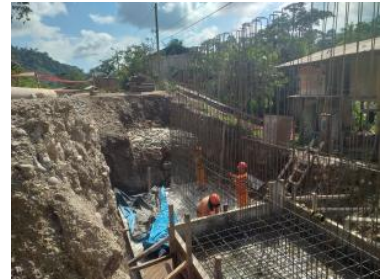
8

CDescripcion _____:
 En la progresiva KM. 56+287 se realiza el refuerzo metálico y encofrado para la construcción de muros de concreto armado.

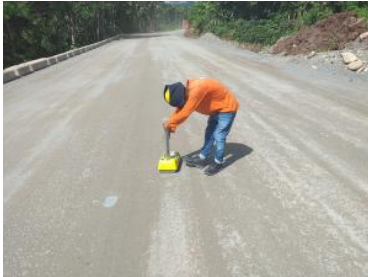
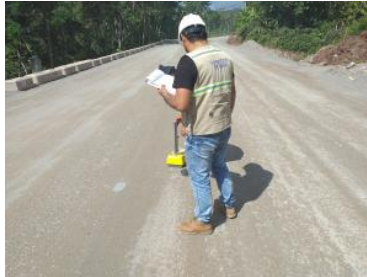
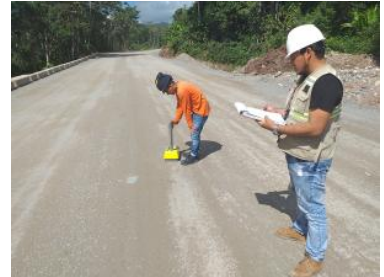
9

CDescripcion _____:
 En la progresiva KM. 58+040 se toma la densidad de campo utilizando un densímetro nuclear a 15 cms de profundidad.

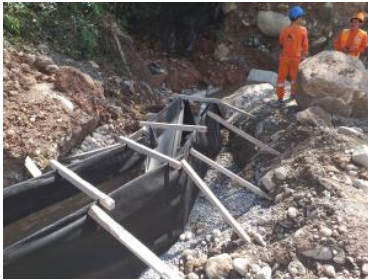
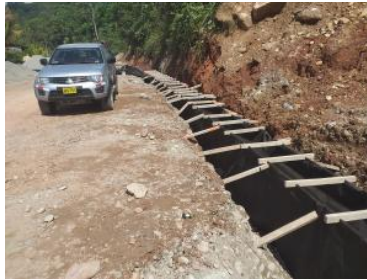
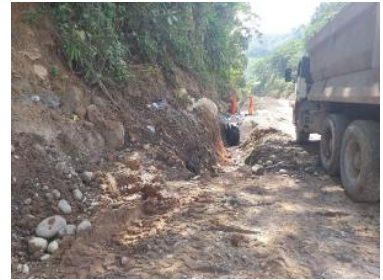
10

CDescripcion_____:
En la progresiva KM. 59+770 se continua con la construcción del sub-dren en el margen izquierdo de la vía.

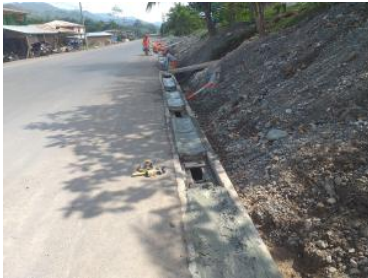
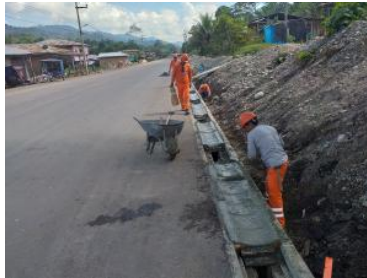
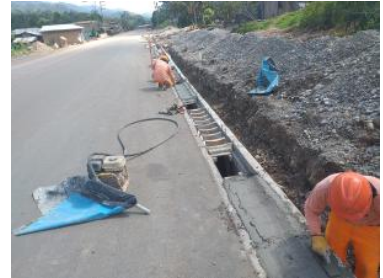
11

CDescripcion_____:
En las progresivas Km. 62+200 a 62+400 se realiza la construcción de cunetas rectangulares de concreto armado con tapas fijas.

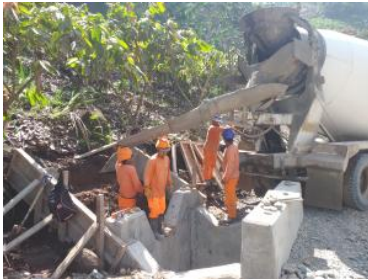
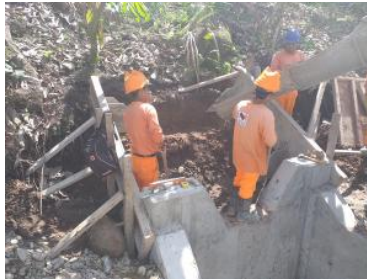
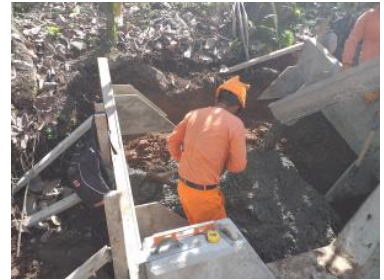
12

CDescripcion_____:
 En la progresiva Km. 65+210 se realiza el vaciado de concreto para la construcción de emboquillado de piedras en la entrada de la caja de alcantarilla.

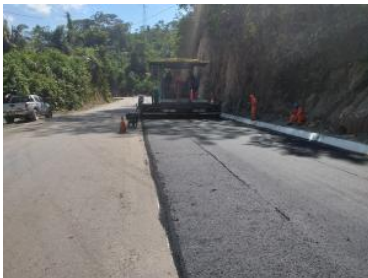
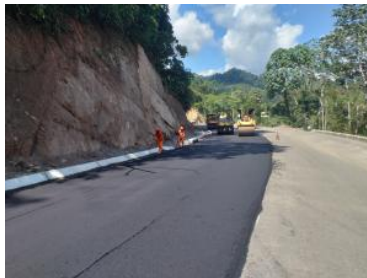
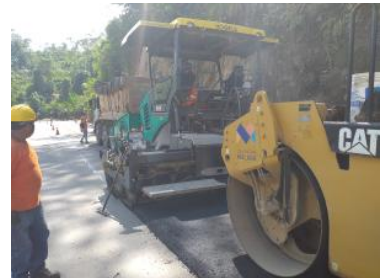
13

CDescripcion_____:
 En la progresiva KM. 68+610 se realiza el asfaltado en caliente en el margen derecho de la vía (primera capa)

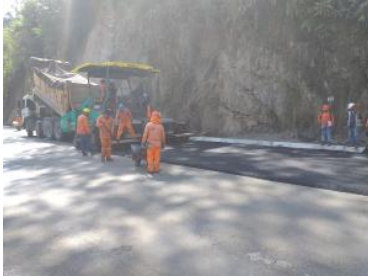
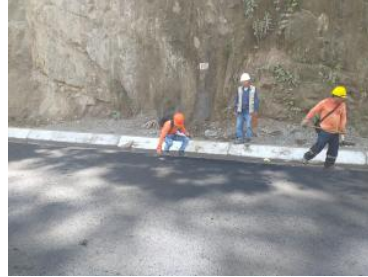
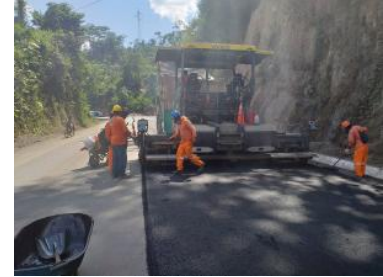
14

En la progresiva 68+700 se observa el equipo de pavimentación nueva (la anterior quedo de reserva) realizando el extendido del asfalto en caliente. Se observa a la supervisión verificando las temperaturas de la mezcla colocada.

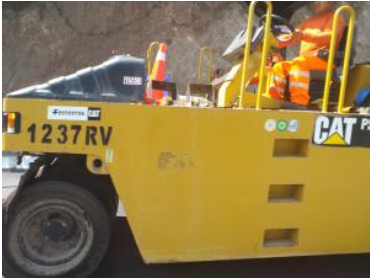
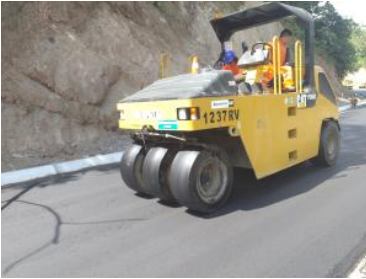
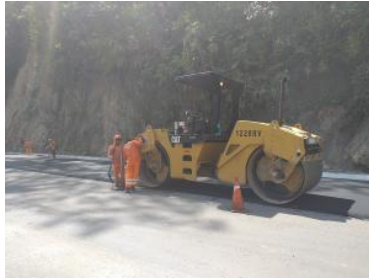
15

CDescripcion_____:
En la progresiva 68+300 se realiza la compactación del pavimento asfáltico utilizando tres compactadoras de ruedas neumáticas y una de doble rodillo metálico. Se observa el nuevo equipo de compactación integrado a la obra.
