BITACORA ELECTRÓNICA DE OBRA

REGISTRO DE LA BITACORA Y FOTO DEL CUADERNO DE OBRA

Confir ma Bitaco ra: Si	Nro Inform e: 158	Fecha Informe: 31-07-2019	Nombre De La Obra: Carretera Juanjui-Tocache, tramo Pizana - La Polvora - Pizarron - Perlamayo - Campanilla	Personal Encargado: BORIS WALTER AYLLÓN CARCELÉN	
Foto Bitacora:	Foto Bitacora 2:	Foto Bitacora 3:	Foto Bitacora 4:	Foto Bitacora 5:	Foto Bitacora 6:

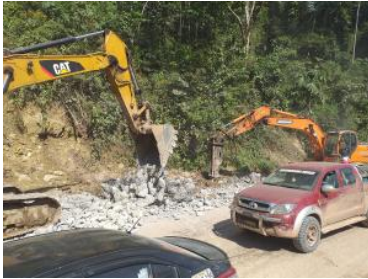
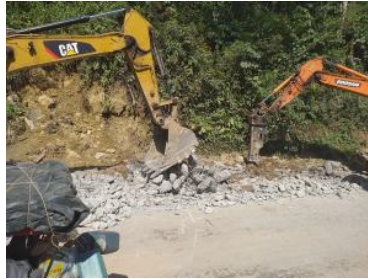
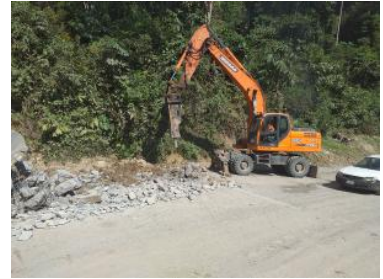
1

Actividades:
 Visita de seguimiento en campo: Demolición de badén

En la progresiva Km. 43+220 se realiza la demolición de un badén de concreto armado existente utilizando una equipo con martillo demoledor y una excavadora de oruga para la remoción y carga de los escombros.

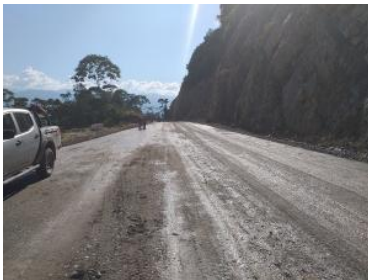
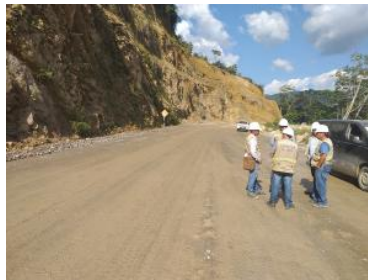
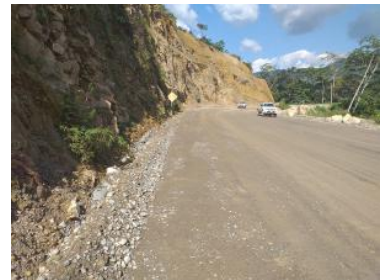
2

Actividades:
 Visita de seguimiento en campo: Liberación de conformación de terraplén.

En la progresiva Km. 44+380 se ha realizado la conformación del terraplén , la supervisión verifica el tramo ejecutado para su liberación.

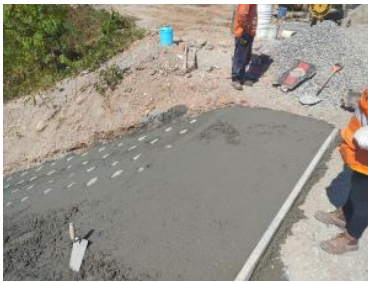
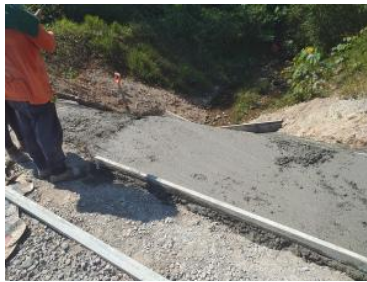
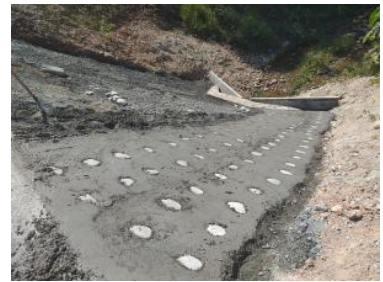
3

Actividades:
Visita de seguimiento en campo: Construcción de mandil

CDescripcion_____:
En la progresiva KM. 17+583 se realiza la construcción de mandil de concreto emboquillado de piedras.

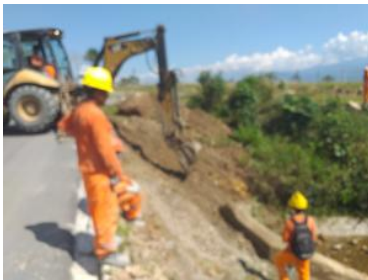
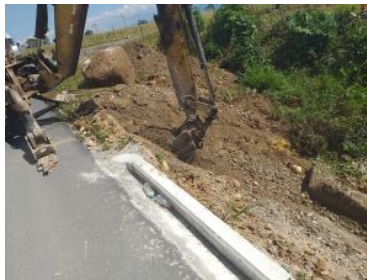
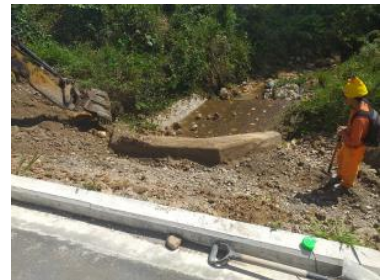
4

Actividades:
Visita de seguimiento en campo: Excavación para construcción de mandil

CDescripcion_____:
En la progresiva Km. 23+851 se realiza la excavación para la construcción de mandil de concreto emboquillado de piedras. Se excava utilizando una retroexcavadora hasta una profundidad de 0,30 m.

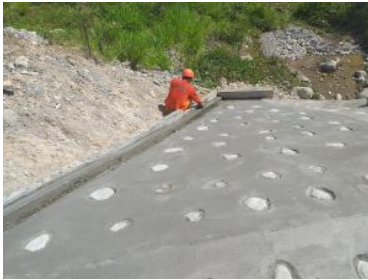
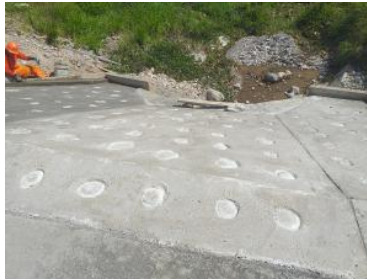
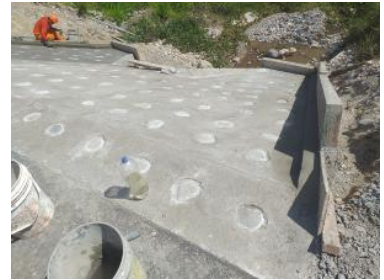
5

Actividades:
Visita de seguimiento en campo: Construcción de sardinel del mandil

En la progresiva Km. 24+000 se realiza la construcción de sardinel de concreto en los bordes del mandil de concreto emboquillado de piedras.

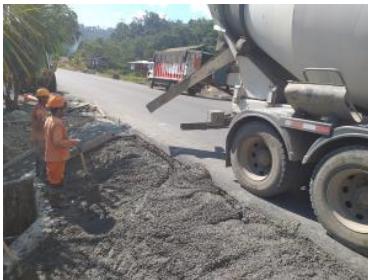
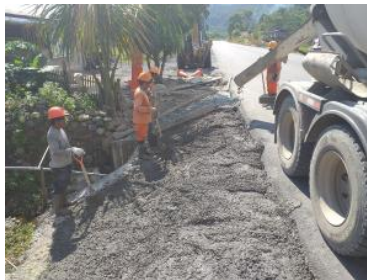
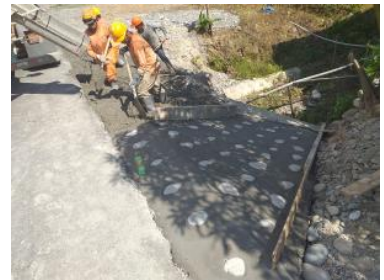
6

Actividades:
Visita de seguimiento en campo: Vaciado de mandil de concreto.

En la progresiva Km. 39+461.36 se realiza vaciado de mezcla de concreto de $F'c = 175$ kg/cm² con camión mezclador para la construcción de mandil de concreto emboquillado de piedras.

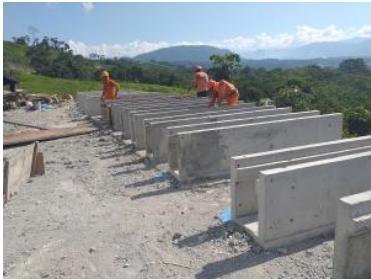
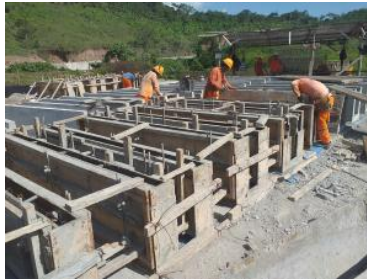
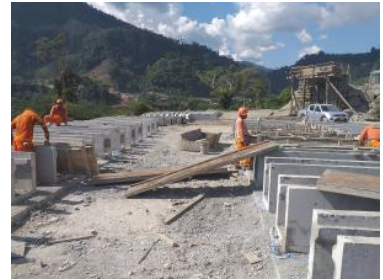
7

Actividades:
 Visita de seguimiento en campo: Cunetas rectangulares de concreto (prefabricados)

CDescripcion_____:
 En la progresiva KM. 39+000 dentro de la planta de concreto se ubica el taller donde se fabrican las cunetas rectangulares de concreto armado prefabricados.

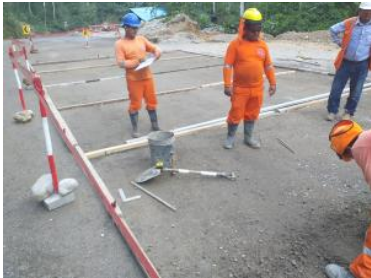
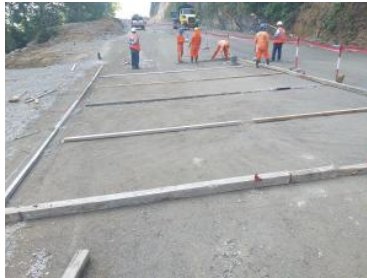
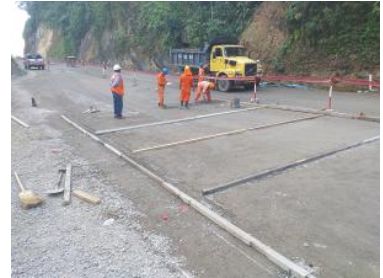
8

Actividades:
 Visita de seguimiento en campo: Encofrado para solado de badén (lado izquierdo)

CDescripcion_____:
 En la progresiva Km. 40+100 se realiza el encofrado para la construcción de un solado de concreto de 0,05 cms de espesor (en el margen izquierdo de la vía)

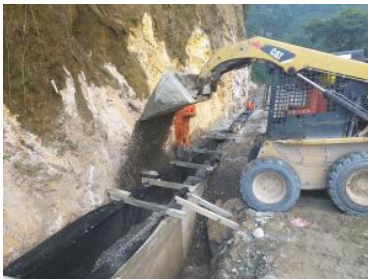
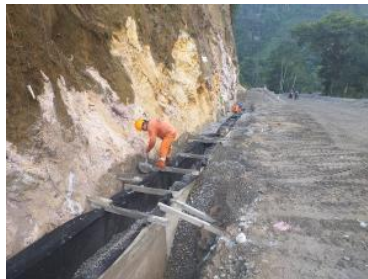
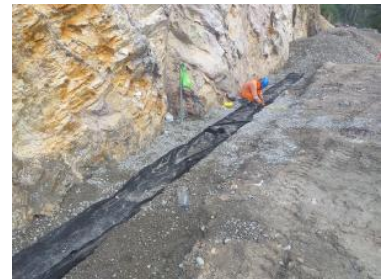
9

Actividades:
 Visita de seguimiento en campo: Construcción de sub - dren

CDescripcion_____:
 En la progresiva Km. 40+300 se esta realizando la construcción de sub-drenes en el margen izquierdo de la vía.

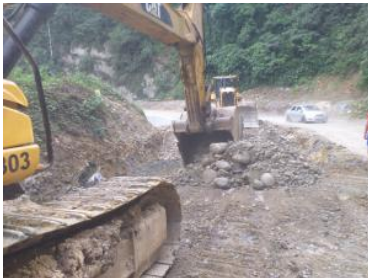
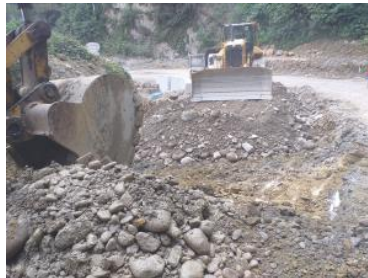
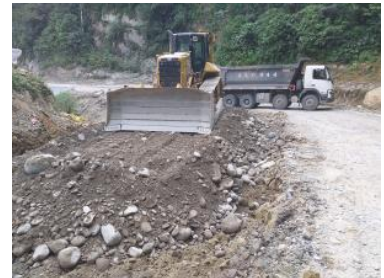
10

Actividades:
 Visita de seguimiento en campo: Mejoramiento de suelos

CDescripcion_____:
 En la progresiva KM. 44+ se continua con los mejoramientos de suelos

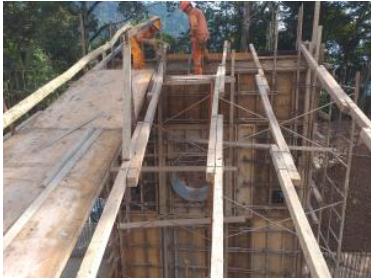
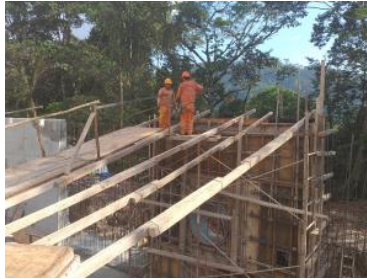
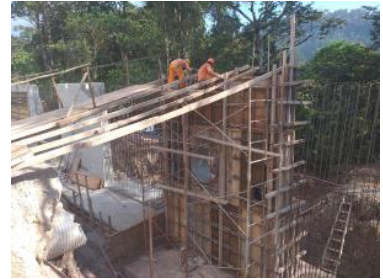
11

Actividades:
 Visita de seguimiento en campo: Encofrado de muro de concreto armado

CDescripcion _____:
 En la progresiva Km. 49+955 se realiza el encofrado de muro de concreto armado. El encofrado ya ha sido liberado por la supervisión , se espera la llegada del Camión Mezclador (Mixer)

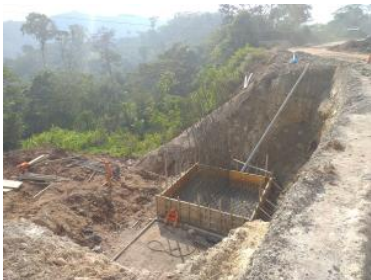
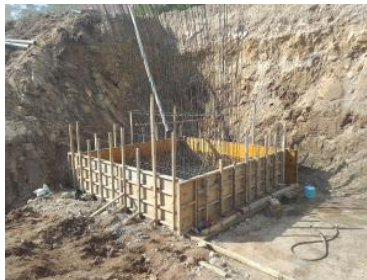
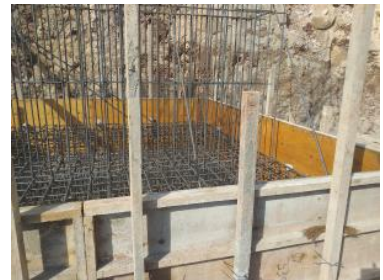
12

Actividades:
 Visita de seguimiento en campo: Construcción de zapata de muro de concreto armado.

CDescripcion _____:
 En la progresiva KM. 50+575 se realiza el encofrado y el refuerzo metálico para la construcción de la zapata del muro de concreto

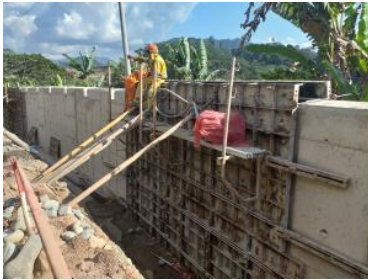
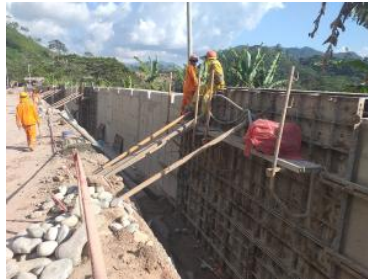
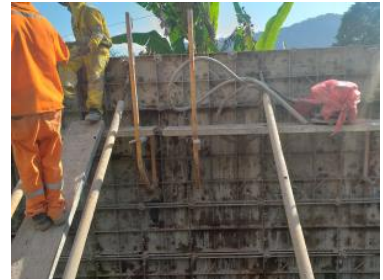
13

Visita de seguimiento en campo: Encofrado de muro de concreto ciclopeo

En la progresiva Km. 51+528 se realiza el encofrado de sección de muro de concreto ciclopeo.
