BITACORA ELECTRÓNICA DE OBRA

REGISTRO DE LA BITACORA Y FOTO DEL CUADERNO DE OBRA

Confirma Bitacora: Si	Nro Informe: 160	Fecha Informe: 02-08-2019	Nombre De La Obra: Carretera Juanjui-Tocache, tramo Pizana - La Polvora - Pizarron - Perlamayo - Campanilla	Personal Encargado: BORIS WALTER AYLLÓN CARCELÉN
---------------------------------	----------------------------	-------------------------------------	--	---

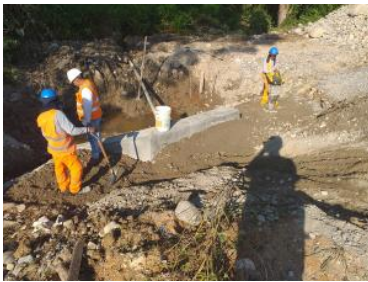
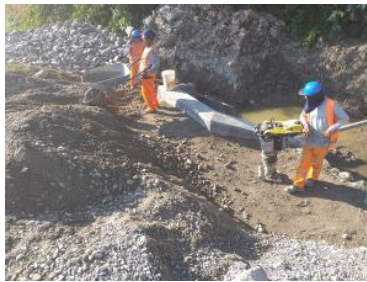
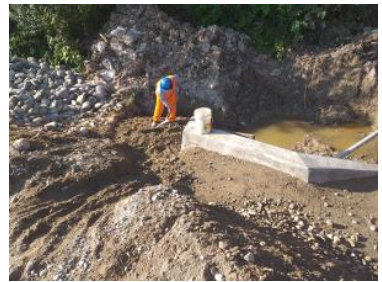
1

Actividades:
Visita de seguimiento en campo: Relleno en alcantarilla

CDescripcion_____:
En la progresiva KM. 14+433 se realiza el relleno compactado en las zonas adyacentes al cabezal de alcantarilla.

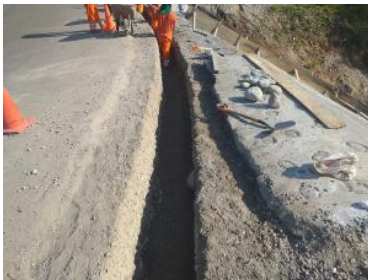
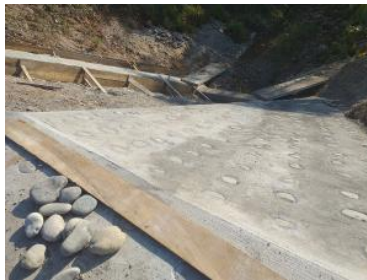
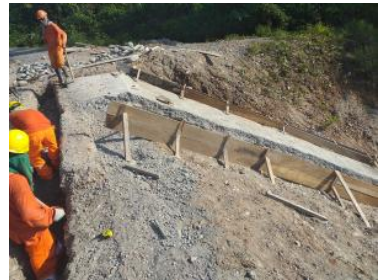
2

Actividades:
Visita de seguimiento en campo: Excavación de mandil

CDescripcion_____:
En la progresiva Km. 17+583 se realiza la excavación para la construcción de mandil de concreto emboquillado de piedras.

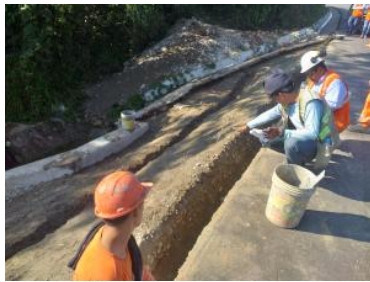
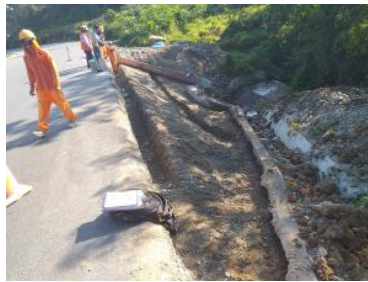
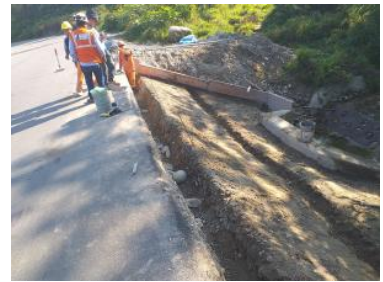
3

Actividades:
 Visita de seguimiento en campo: Liberación de Excavación para construcción de mandil

CDescripcion _____:
 En la progresiva KM. 23+850, La supervisión realiza la liberación de la excavación para la construcción de ,mandil y autoriza el vaciado de la misma

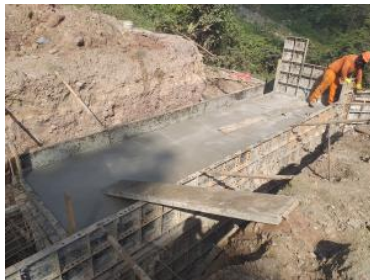
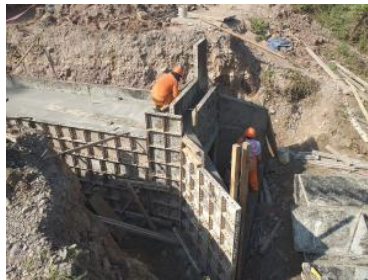
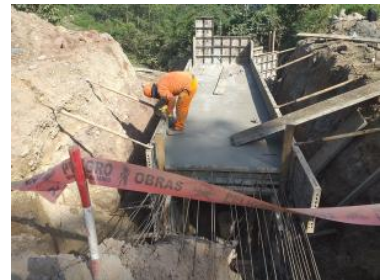
4

Actividades:
 Visita de seguimiento en campo: Vaciado de alcantarilla de 1,50 x 1,50 de concreto armado.

CDescripcion _____:
 En la progresiva KM. 51+125,25 se ha realizado el vaciado del techo de la alcantarilla tipo cajón de concreto de 1,50 x 1,50 con sus aleros.

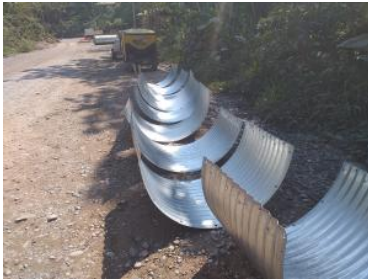
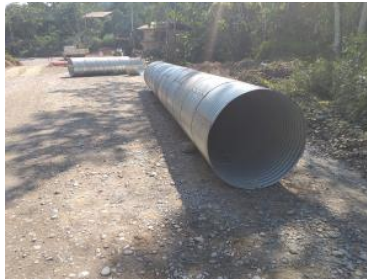
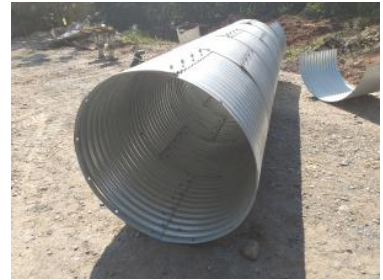
5

Actividades:
Visita de seguimiento en campo: Armado de alcantarillas TMC de 48"

CDescripcion_____:
En la progresiva Km. 54+090 se realiza el armado de las piezas para la construcción de alcantarillas TMC de 48"

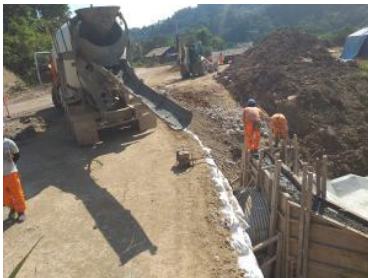
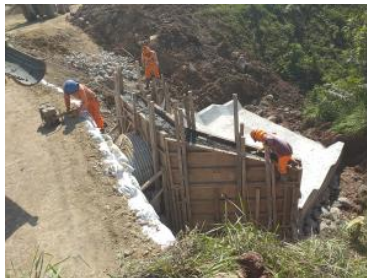
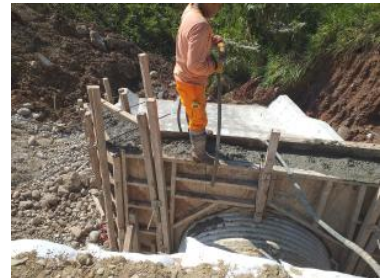
6

Actividades:
Visita de seguimiento en campo: Vaciado de cabezal de concreto de alcantarilla

CDescripcion_____:
En la progresiva KM. 54+360 se realiza el vaciado de mezcla de concreto al cabezal de alcantarilla.

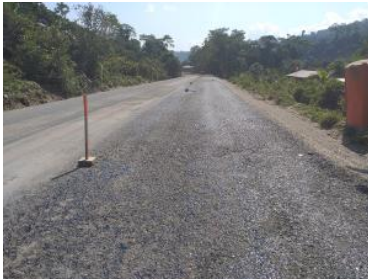
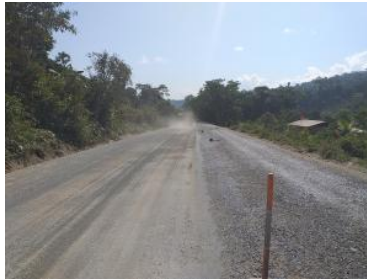
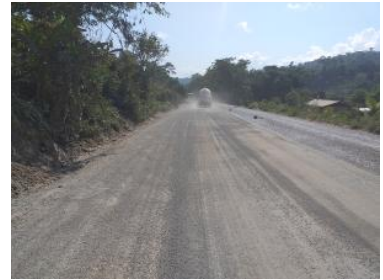
7

Actividades:
 Visita de seguimiento en campo: Imprimación asfáltica

En la progresiva Km. 57+840 se realizó la imprimación asfáltica del margen derecho de la vialidad.

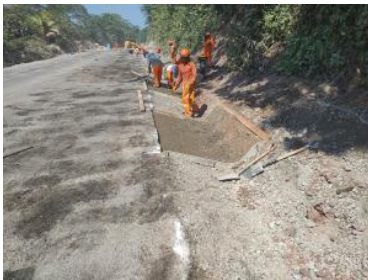
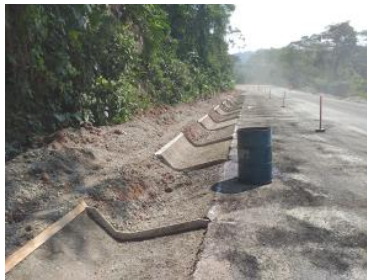
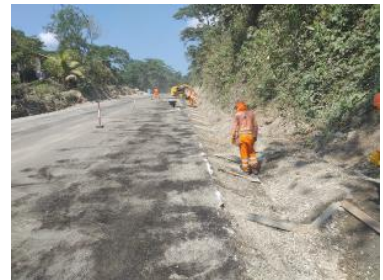
8

Actividades:
 Visita de seguimiento en campo: Construcción de cunetas trapezoidales (Encofrado y excavación)

En la progresiva KM. 58+000 a 58+300 se realiza la excavación, conformación del terreno y el encofrado para la construcción de cunetas trapezoidales de concreto.

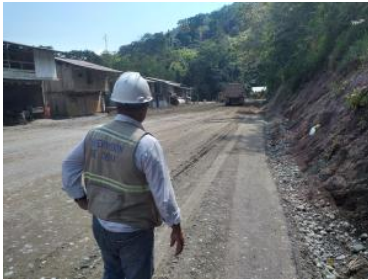
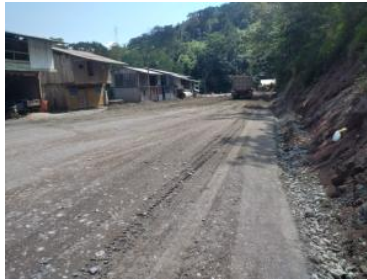
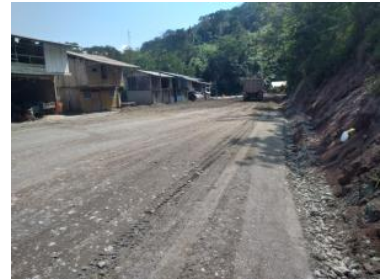
9

Actividades:
 Visita de seguimiento en campo: Conformación de terraplén (corona)

CDescripcion_____:
 En la progresiva KM. 60+700 se realiza la conformación del terraplén (nivel sub-rasante) en un tramo de 200 metros aproximados.

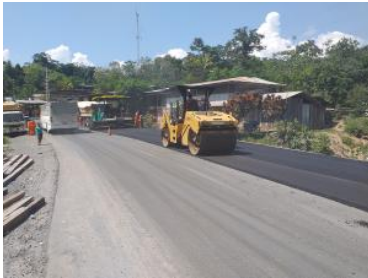
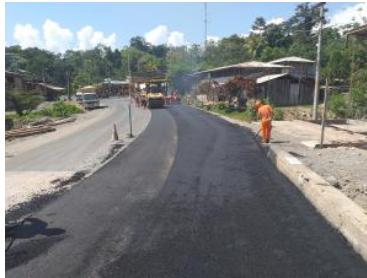
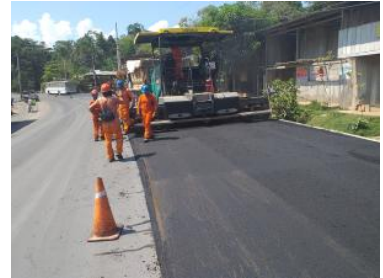
10

Actividades:
 Visita de seguimiento en campo: Asfaltado en caliente

CDescripcion_____:
 En la progresiva KM. 68+000 se continua con el asfaltado en caliente, colocando la segunda capa en el margen derecho de la vía en el Poblado de Perlamayo.

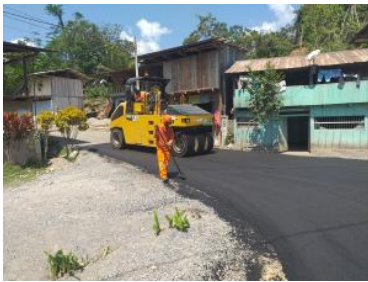
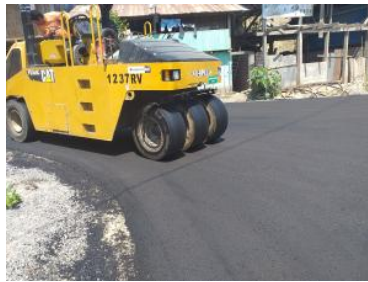
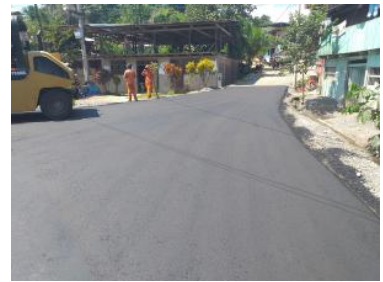
11

Actividades:
 Visita de seguimiento en campo: Asfaltado en caliente (labor social)

CDescripcion_____:
 En la progresiva KM. 68+070 se esta realizando el asfaltado de la esquina transversal (50 metros aprox.) de acuerdo a petición de la comunidad de Perlamayo (Labor Social)

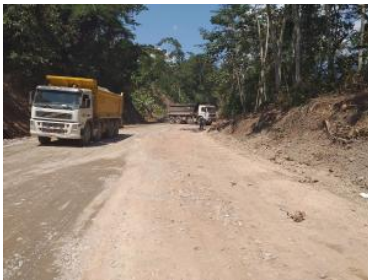
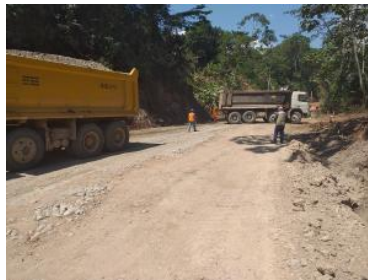
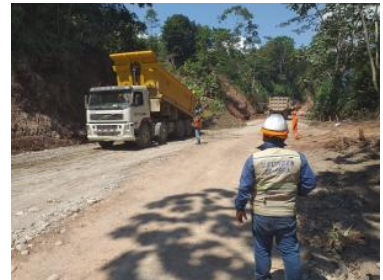
12

Actividades:
 Visita de seguimiento en campo: Mejoramiento de suelos

CDescripcion_____:
 En la progresiva Km. 63+900 a la 64+300 se realiza el mejoramiento de suelos en el margen derecho de la vía.
