BITACORA ELECTRÓNICA DE OBRA

Confirma Bitacora: Si	Nro Informe: 146	Fecha Informe: 02-08-2019	Nombre De La Obra: Carretera Moquegua - Omate - Arequipa Tramo: II km. 35 al km. 153,50	Personal Encargado: LUZMILA GUERRA MOTTA
---------------------------------	----------------------------	-------------------------------------	---	--

Panel Fotográfico de la Bitacora de Obras

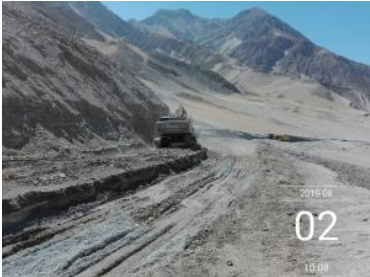
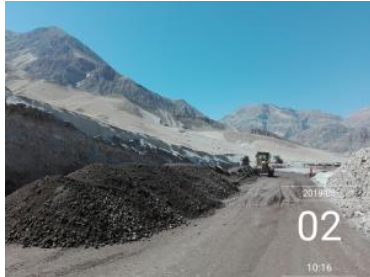
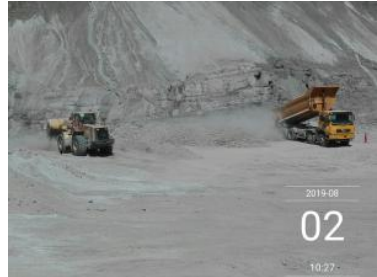
CDescripcion _____:
De las actividades de excavación para mejoramiento de sub rasante en el km 86+480 aproximadamente, se aprecia: el uso de una excavadora sobre orugas y volquetes, tomándose conocimiento que el material es eliminado en el DME 84+400. Los trabajos en ejecución son de corte y excavación en material suelto, carguío y eliminación de material excedente.

1 De las actividades de mejoramiento de sub rasante en el km 86+320 aproximadamente, se aprecia el uso de la siguiente maquinaria una motoniveladora, un rodillo, un camión cisterna de agua y volquetes, se toma conocimiento que el material para mejoramiento de sub rasante es de la cantera denominada Pachas. Los trabajos en ejecución son de extendido, batido y compactado de material para mejoramiento de sub rasante, traslado de material de cantera y riego de via.

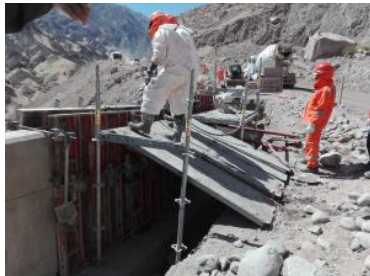
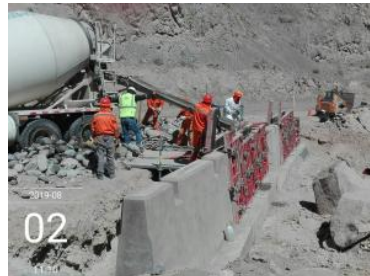
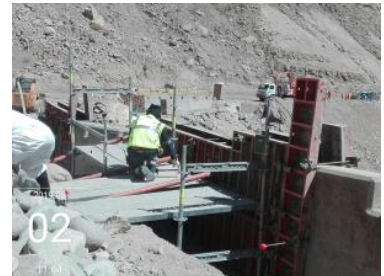
De las actividades de llenado de concreto para muro de contención ubicado entre los kms 65+985 @ 66+005 aproximadamente, se aprecia:

- Encofrado en alzadas N°s 2 y 4.
- Tubería PVC SAP de 3" (únicamente en la parte inferior del muro, por ser este de poca altura)
- Concreto en alza N° 2.
- El andamio habilitado y puesto en servicio para el proceso de llenado de concreto para muro de contención, se visualiza que es atravesado por tubos que sostienen el encofrado, lo cual podría poner en riesgo la integridad física del personal de obra.

De las actividades de llenado de concreto para muro de contención ubicado entre los kms 66+035 @ 66+068 aproximadamente, se aprecia:

- Encofrado en alzadas N° 1
- Tubería PVC SAP de 3" (únicamente en la parte inferior del muro, por ser este de poca altura)
- Concreto en alza N° 1.

De la habilitación y puesta en servicio de los andamios utilizados entre los kms 65+985 @ 66+005 aproximadamente, se ha puesto de conocimiento a la Supervisión de obra y Contratista, para que de ser el caso pudieran asumir acciones a fin de evitar accidentes en obra y el cumplimiento de la normativa vigente de Seguridad y Salud en el trabajo.

Se sugiere mayor participación de la supervisión de obra en el control de calidad y seguridad de los trabajos en ejecución.

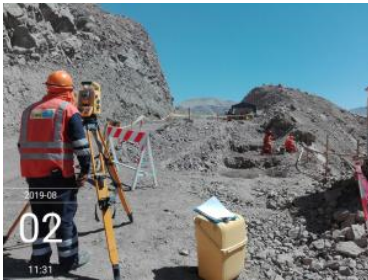
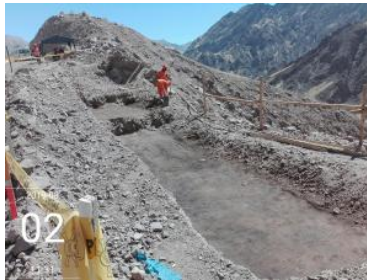
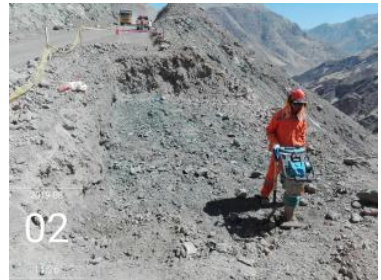
De las actividades de compactación de base para muros de contención en los kms 64+500 y 64+580 aproximadamente, se aprecia:

- Se ha tomado conocimiento que el proceso de compactación de base para muro de contención ubicado en el km 64+580 aproximadamente, se realizó de forma manual y con material propio.
- Se realizan controles topográficos (niveles) por parte del CVDS para el muro de contención ubicado en el km 64+580 aproximadamente.
- El proceso de compactación de base para para muro de contención ubicado en el km 64+500 aproximadamente, se viene desarrollando de forma manual y sin riego. Además que aparentemente sería necesario el mejoramiento de base.

De los trabajos de compactación de base para muros de contención se sugiere que la Supervisión de Obra pudiera incrementar y priorizar los controles de calidad, más aun teniendo en cuenta los procesos de socavación que se presentaron en los muros de contención en la temporada de lluvias.

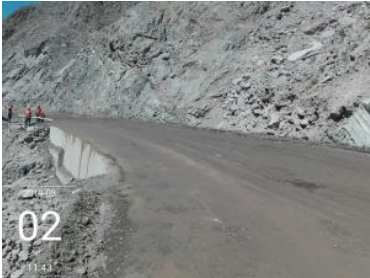
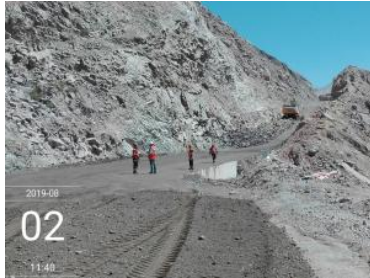
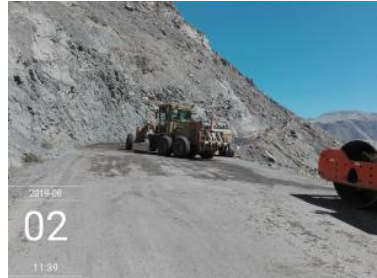
CDescripcion_____:
 De las actividades mejoramiento a nivel de sub rasante y conformación de base para badén ubicado entre los kms 62+300 @ 62+500 aproximadamente, se aprecia:

- Con el apoyo de una motoniveladora, un rodillo, volquetes y un camión cisterna, se realizan actividades de mejoramiento a nivel de sub rasante
- Se ha tomado conocimiento que el material para mejoramiento de sub rasante es transportado de la Cantera denominada Pachas.
- En este tramo se encuentra proyectado la construcción de un badén, para el cual también se realizan actividades de conformación para base.
- Personal profesional del CVDS viene desarrollando el control de las actividades.

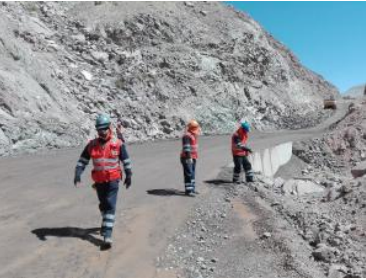
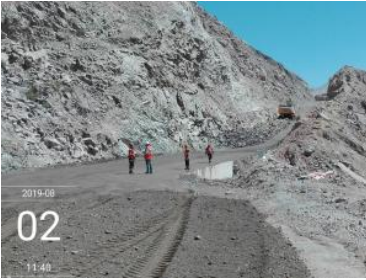
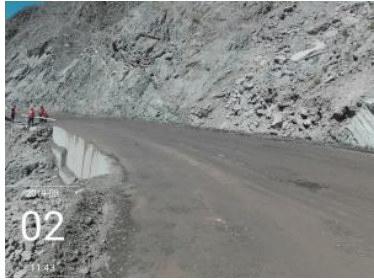
CDescripcion:
De las actividades de mejoramiento de sub rasante entre los kms 62+300 @ 62+500 aproximadamente, se aprecia el uso de la siguiente maquinaria una motoniveladora, un rodillo, un camión cisterna de agua y volquetes, se toma conocimiento que el material para mejoramiento de sub rasante es de la cantera denominada Pachas. Los trabajos en ejecución son de extendido, batido y compactado de material para mejoramiento de sub rasante y conformación de base para badén traslado de material de cantera y riego de vía.

Se aprecia personal profesional del CVDS verificando y controlando los trabajos en ejecución.

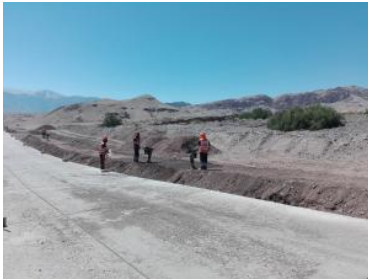
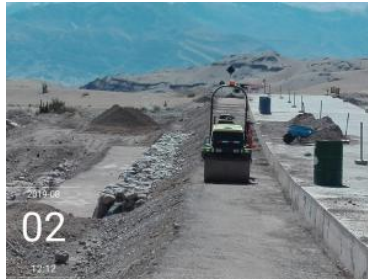
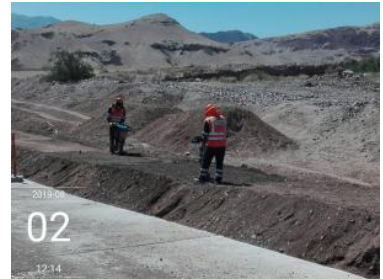
De las actividades de reconstrucción de obras de arte, se aprecia:

- Compactación manual con el apoyo de vibro pisones aguas arriba del badén en conformación de banquetas.
- Se ha tomado conocimiento que el rodillo ubicado en este tramo se encuentra fuera de servicio desde hace dos días aproximadamente.
- Enrocado aguas abajo del badén.

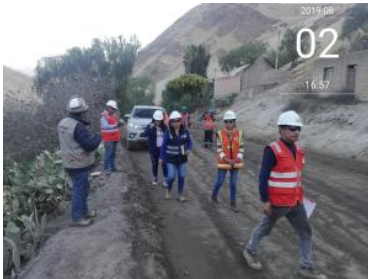
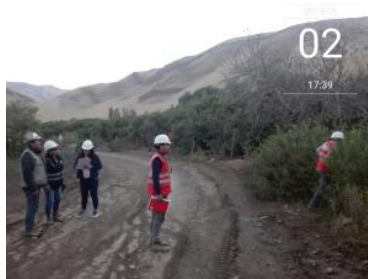
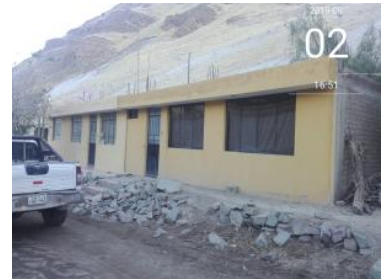
Del recorrido realizado y de acuerdo a la descripción realizada por los representantes de PACRI – PVN, se indica:

- El predio ubicado entre los kms 92+910 @ 92+930 cuya propietaria es la señora Hermenegilda Isabel Ticona Valdivia, se encuentra pendiente de liberación dado que la propietaria no desea que afecten su vivienda.

- El tramo indicado salvo el descrito en el párrafo anterior se encuentra liberado para que el Contratista – CVDS pueda continuar con las actividades de explanaciones y movimiento de tierras que viene realizando.

Del recorrido entre los kms 92+900 @ 98+500 aproximadamente, sectores de Urinay y Sabaya, a fin de identificar sectores pendientes de liberación de terrenos, se sugiere empezar a notificar los trabajos de movimiento de tierras (explanaciones y corte de material) a los afectados a fin de evitar alguna interrupciones en el proceso de construcción de obra.
