## BITACORA ELECTRÓNICA DE OBRA

<b>Confirma Bitacora:</b> Si	<b>Nro Informe:</b> 147	<b>Fecha Informe:</b> 03-08-2019	<b>Nombre De La Obra:</b> Carretera Moquegua - Omate - Arequipa Tramo: Il km. 35 al km. 153,50	<b>Personal Encargado:</b> LUZMILA GUERRA MOTTA	
<b>Foto Bitacora:</b>	<b>Foto Bitacora 2:</b>	<b>Foto Bitacora 3:</b>	<b>Foto Bitacora 4:</b>	<b>Foto Bitacora 5:</b>	<b>Foto Bitacora 6:</b>

**Asunto:**

Labores realizadas respecto a la ejecución contractual de obra.

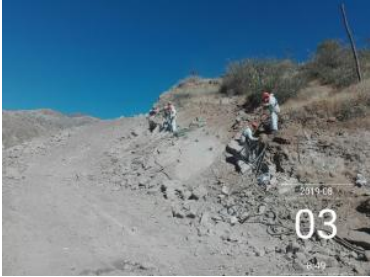
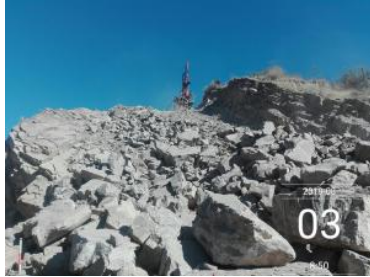
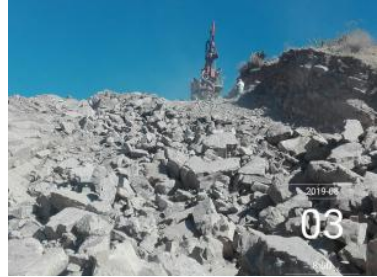
**Actividades:**  
Actividades de movimiento de tierras: Corte en roca fija (perforación en roca fija) entre los kms 110+800 @ 110+900 aproximadamente.

**CDescripcion\_\_\_\_\_:**  
De las actividades de perforación en roca fija entre los kms 110+800 @ 110+900 aproximadamente, se aprecia:

- Perforación en banqueta con el apoyo de un rockdrill
- Perforación manual en piso con taladros y compresoras.

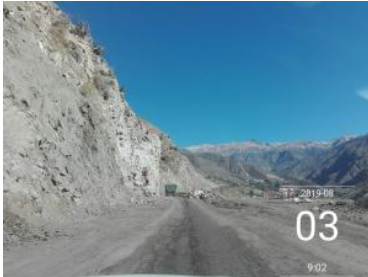
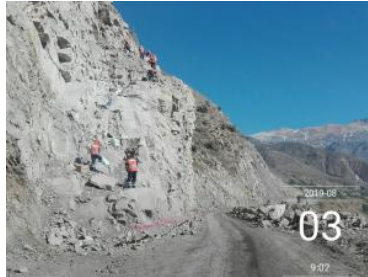
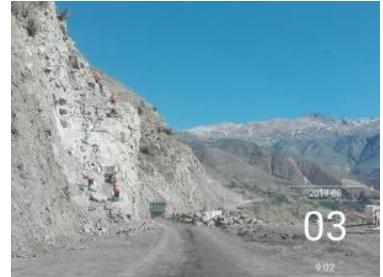
Actividades de movimiento de tierras: Corte en roca fija (voladura de rocas) entre los kms 115+580 @ 115+620 con un volumen de remoción de 216 m3 aproximadamente.

De las actividades de movimiento de tierras, corte en roca fija (voladura de rocas) entre los kms 115+580 @ 115+620 aproximadamente, se aprecia que se vienen realizando la carga de material explosivo en las perforaciones previamente realizadas.

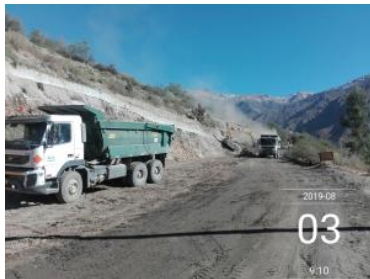
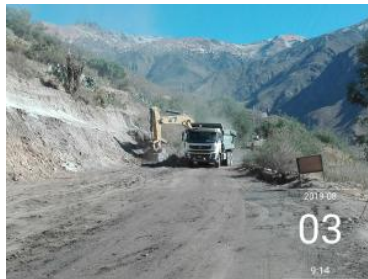
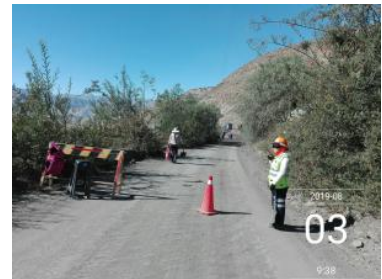
Actividades de movimiento de tierras: Corte en material suelto y perfilado de talud en el kms 116+920 aproximadamente

De las actividades de corte en material suelto y perfilado de talud en el kms 116+920 aproximadamente, se aprecia:

- Con el apoyo de una excavadora sobre orugas y volquetes se desarrollan las actividades de corte en material suelto, perfilado de talud, carguío y eliminación de material excedente, tomándose conocimiento que el material es eliminado en el DME ubicado en el km 115+000 aproximadamente.

- Las vigías cuentan con radio de comunicación y el área de trabajo se encuentra señalizada.

3 •En el km 116+700 aproximadamente, la propietaria del terreno ubicado en el lado izquierdo señora Selia Casani Mamani no permite el ingreso a su propiedad, pese a que por información verbal del área de PACRI – PVN que se encuentra en la zona dicha propiedad se encuentra liberada, al respecto se realizó las coordinaciones respectivas con el CVDS, CSVA y PACRI – PVN, a fin de conversar en campo con la señora Casani, sin embargo esta no se encontraba en el lugar, por lo que se continuara con las gestiones necesarias a fin de conocer sus inquietudes y que la construcción de la obra continúe en este tramo.

- Es preciso indicar que en el km 116+700 y en una longitud de 60.00 m, aproximadamente no se realizaron las actividades de corte y perfilado lado izquierdo, de acuerdo a lo descrito en el párrafo anterior incluso desde el día de ayer.

Se sugiere tratar de ubicar a la señora Selia Casani Mamani, a fin de conocer sus inquietudes respecto a su negativa del corte a realizar en sus terrenos (que estarían liberados) y continuar con las actividades de movimiento de tierras que viene realizando el Contratista en este tramo, evitando mayores dilaciones en los procesos constructivos.

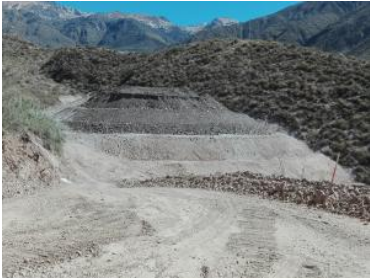
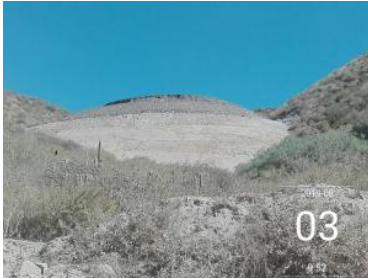
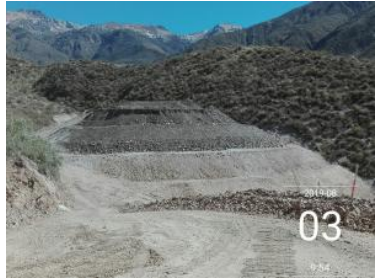
**Actividades:**  
Evaluación visual del Depósito de Material Excedente ubicado en el km 122+200 aproximadamente.

**CDescripcion\_\_\_\_\_:**  
Aparentemente dicho DME estaría llegando a la capacidad autorizada, por lo que sugiere a la Supervisión de obra que pudiera verificar la capacidad autorizada de este a fin de evitar posibles afectaciones al medio ambiente.

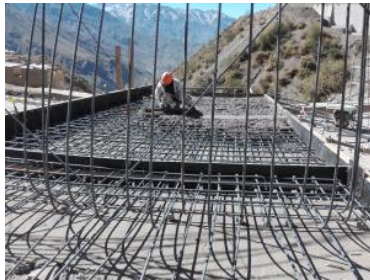
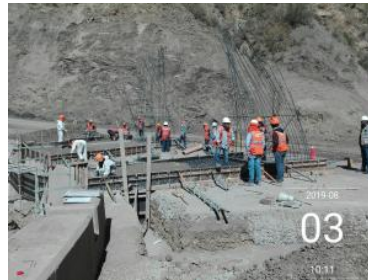
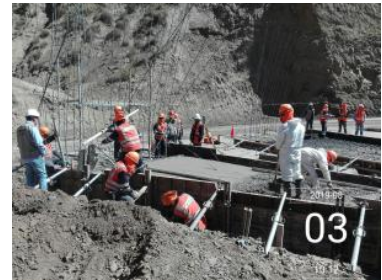
Actividades de ejecución obras de arte: Llenado de concreto para badén ubicado entre los kms 125+450 @ 125+470 aproximadamente

De las actividades de llenado de concreto para badén ubicado entre los kms 125+450 @ 125+470 aproximadamente, se aprecia:

- El armado de acero en algunos casos fue doblado y en otros casos cortado a fin de no interferir con el tránsito vehicular.
- Se realizó el llenado de concreto en los paños 2 y 4 del badén así como en las uñas perimetrales a los paños en los que se realiza el llenado de concreto.
- Encofrado de las uñas perimetrales a los paños en los que se realiza el llenado de concreto.
- Se aprecia la participación de personal profesional del CVDS y personal técnico del CSA en la verificación y supervisión de los trabajos en construcción.
