MINISTERIO DE TRANSPORTES Y COMUNICACIONES

BITACORA ELECTRÓNICA DE OBRA

Confirma Bitacora: Si	Nro Informe: 161	Fecha Informe: 03-08-2019	Nombre De La Obra: Carretera Juanjui-Tocache, tramo Pizana - La Polvora - Pizarron - Perlamayo - Campanilla	Personal Encargado: BORIS WALTER AYLLÓN CARCELÉN
---------------------------------	----------------------------	-------------------------------------	--	---

Visita de seguimiento en campo de las actividades en ejecución del contrato principal y adicionales aprobados como: mejoramientos de suelos, conformación de terraplén, construcción de bases y subbases, construcción de muros , construcción de cabezales de alcantarilla, cunetas de drenaje, construcción de mandiles, etc.

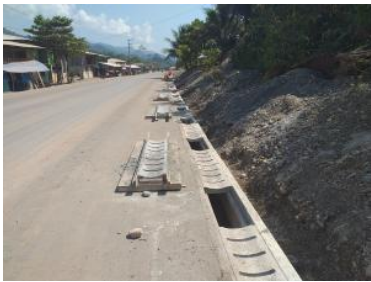
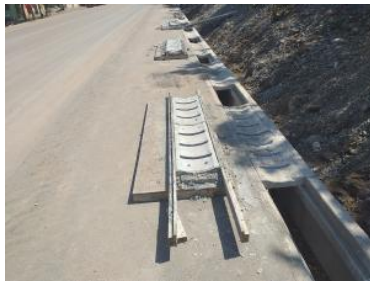
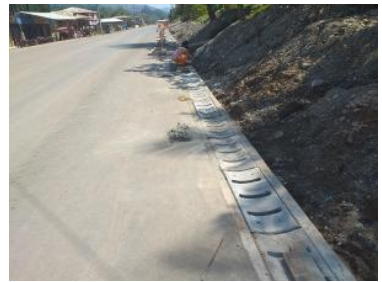
1

Actividades:
 Visita de seguimiento en campo: Construcción de tapas de cunetas rectangulares

CDescripcion_____:
 En la progresiva KM. 62+330 se realiza la construcción de tapas móviles de concreto armado para las cunetas rectangulares.

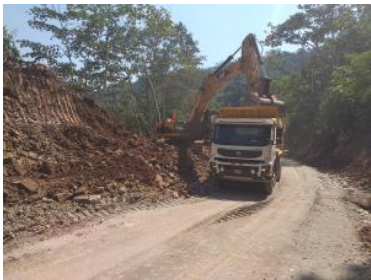
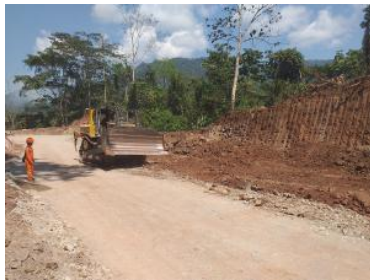
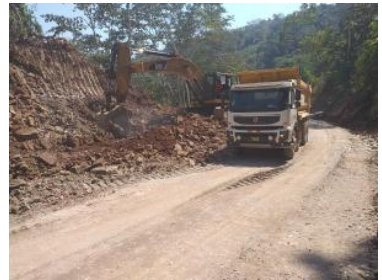
2

Actividades:
 Visita de seguimiento en campo: Ampliación de calzada y perfilado de talud

CDescripcion_____:
 En la progresiva KM. 64+100 se realiza el perfilado del talud y la ampliación de la calzada de la vía, utilizando una excavadora de oruga y volquetes.

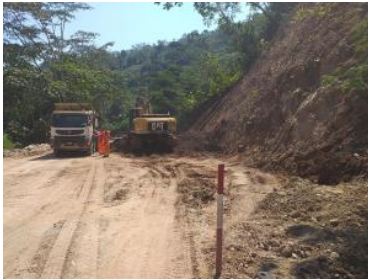
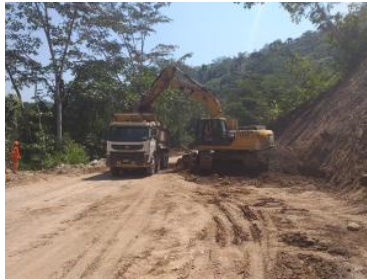
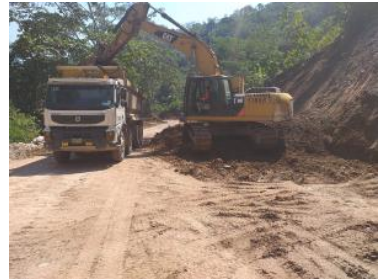
3

Actividades:
Visita de seguimiento en campo: Perfilado y ampliación de la calzada de la vía.

CDescripcion_____:
En la progresiva KM. 64+200 se realiza tambien el perfilado del talud y ampliación de la sección de la vía.

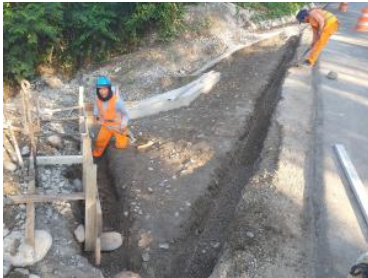
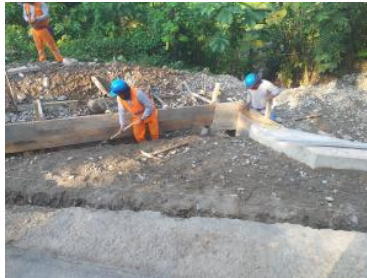
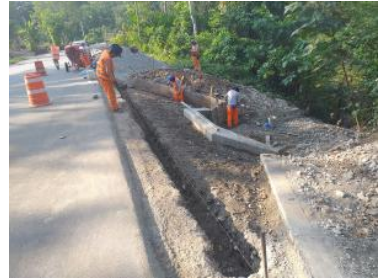
4

Actividades:
Visita de seguimiento en campo: Excavación y encofrado

CDescripcion_____:
En la progresiva Km. 16+400 se realiza la excavación y encofrado para la construcción de mandil de concreto emboquillado de piedras.

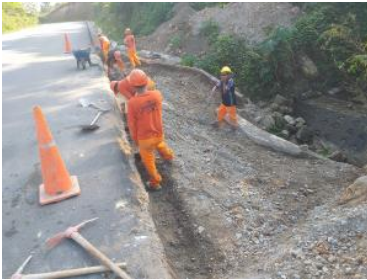
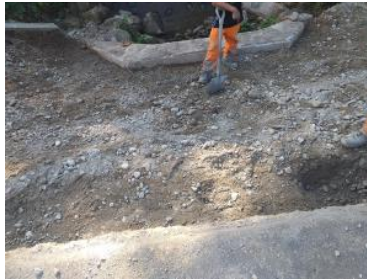
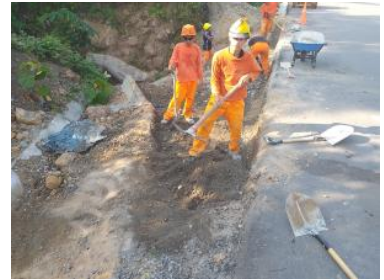
5

Actividades:
 Visita de seguimiento en campo: Excavación para la construcción de mandil de concreto

CDescripcion_____:
 En la progresiva Km. 23+520 se realiza la excavación para la construcción de mandil de concreto emboquillado de piedras.

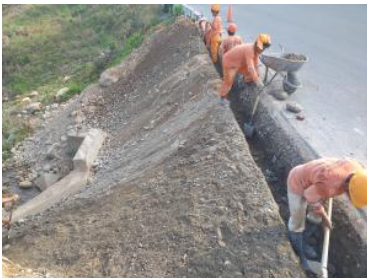
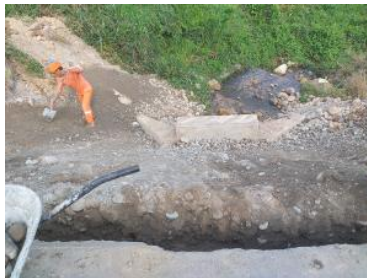
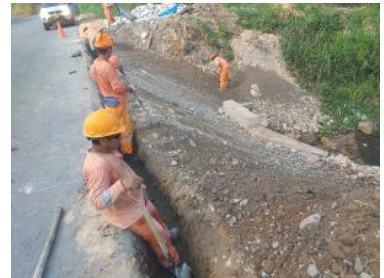
6

Actividades:
 Visita de seguimiento en campo: Excavación para construcción de mandil

CDescripcion_____:
 En la progresiva KM. 29+640 se realiza la excavación a mano para la construcción de mandil de concreto emboquillado de piedras.

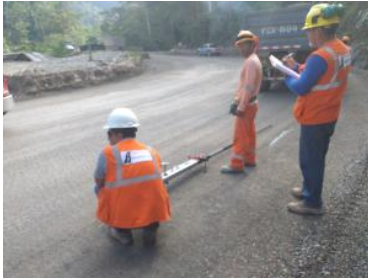
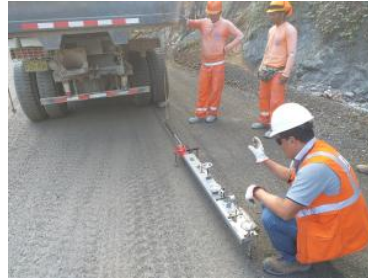
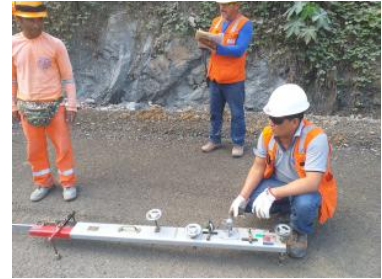
7

Visita de seguimiento en campo: Deflexión utilizando la viga de benkelman (Nivel base)

En la progresiva Km. 39+900 se realiza las tomas de deflexiones en diferentes puntos de la base utilizando la viga de benkelman

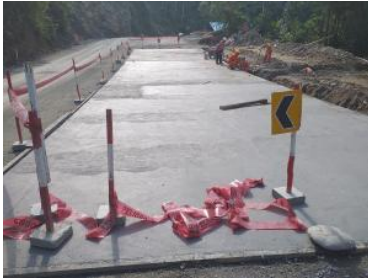
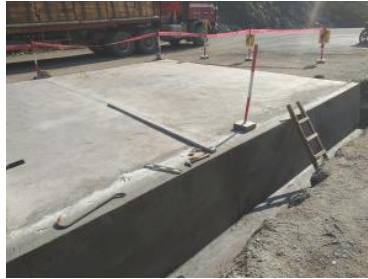
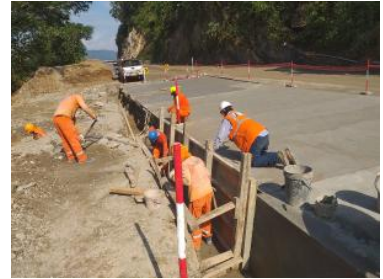
8

Visita de seguimiento en campo: Construcción de solado de badén (terminado solo lado izquierdo)

En la progresiva KM. 40+100 se realiza la construcción del solado para badén, (lado izquierdo)

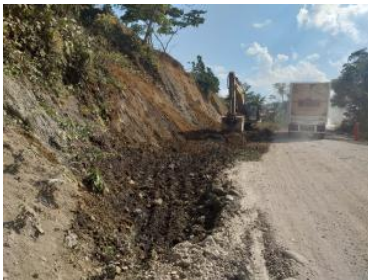
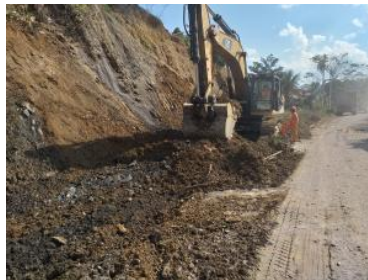
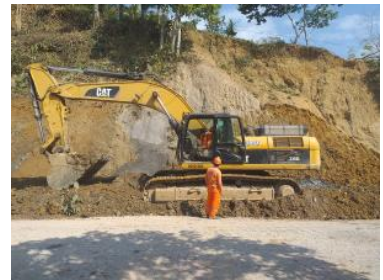
9

Visita de seguimiento en campo: Perfilado y ampliación

En la progresiva KM. 49+100 se realiza el perfilado y ampliación de la vía utilizando una excavadora de oruga y volquetes.

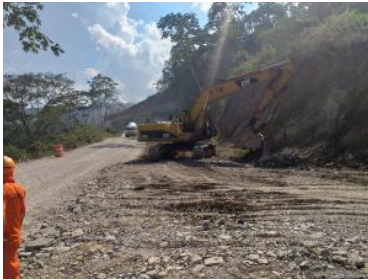
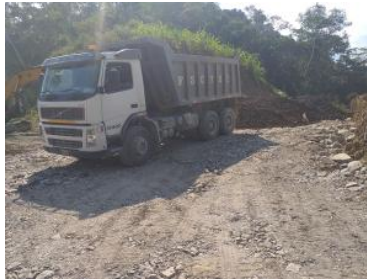
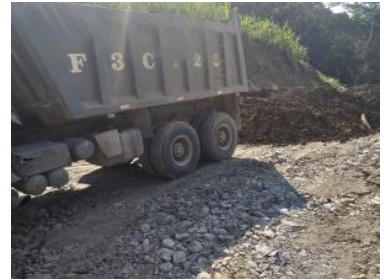
10

Actividades:
Visita de seguimiento en campo: Perfilado de talud y ampliación de calzada.

CDescripcion_____:
En la progresiva KM. 49+160 se ha colocado otra excavadora de oruga para el perfilado del cerro y ampliación de la calzada.

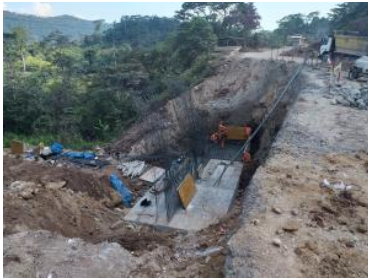
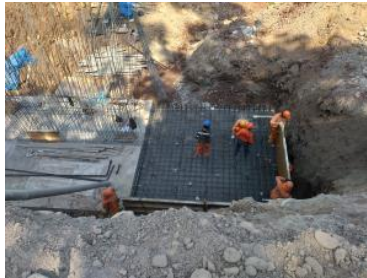
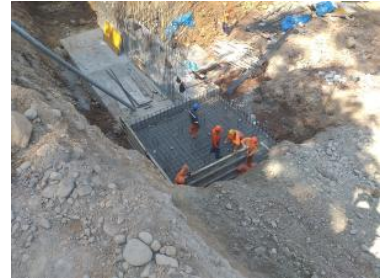
11

Actividades:
Visita de seguimiento en campo: Refuerzo metálico y encofrado de muro

CDescripcion_____:
En la progresiva KM. 51+500 se realiza el refuerzo metálico y el encofrado para la construcción de muro de concreto armado.

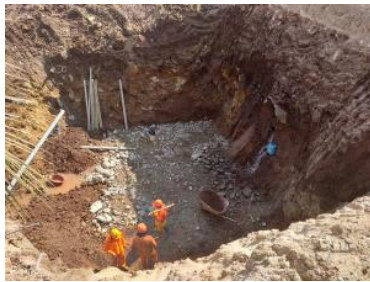
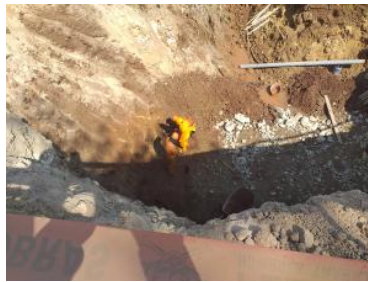
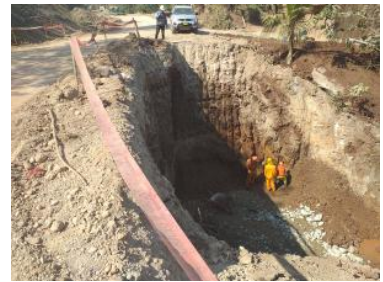
12

Actividades:
 Visita de seguimiento en campo: Excavación para la construcción de muro alcantarilla

CDescripcion_____:
 En la progresiva KM. 50+645 se realiza la excavación para la construcción de muro de concreto armado con área de salida de alcantarilla.

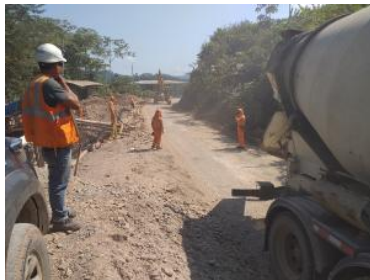
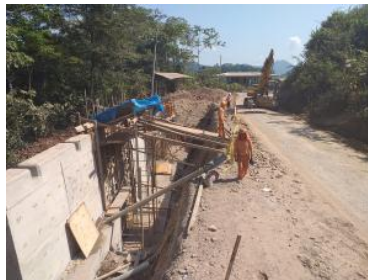
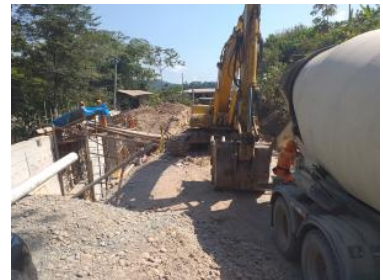
13

Actividades:
 Visita de seguimiento en campo: Vaciado de muro de concreto armado.

CDescripcion_____:
 En la progresiva KM. 49+940 a 49+972 .97 paño 2 se realiza el vaciado de la elevación para la construcción de muro de concreto armado, se realiza con la ayuda de la pala de la excavadora de oruga y con camión mezclador.
