BITACORA ELECTRÓNICA DE OBRA

REGISTRO DE LA BITACORA Y FOTO DEL CUADERNO DE OBRA

Confirma Bitacora: Si	Nro Informe: 162	Fecha Informe: 04-08-2019	Nombre De La Obra: Carretera Juanjui-Tocache, tramo Pizana - La Polvora - Pizarron - Perlamayo - Campanilla	Personal Encargado: BORIS WALTER AYLLÓN CARCELÉN
---------------------------------	----------------------------	-------------------------------------	--	---

Visita de verificación de actividades ejecutadas de las valorizaciones del mes de Julio del 2019 y visita de seguimiento en campo de las actividades ejecutadas del contrato principal y de los adicionales aprobados como: Mejoramientos de suelos, construcción de muros, excavaciones, rellenos, encofrados y desencofrados, transportes de material etc. labores de mantenimiento vial como: remoción de derrumbes.

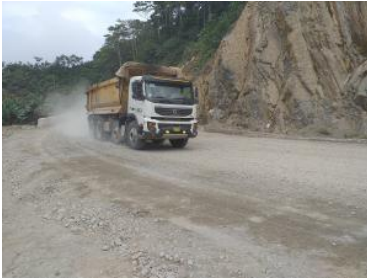
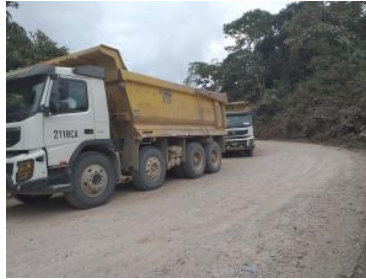
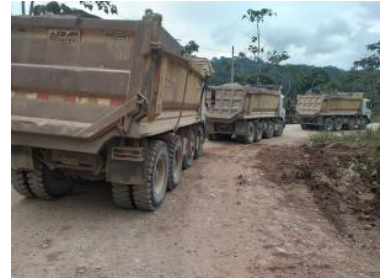
Visita de seguimiento en campo: transportes de material (Arena)

Desde la Cantera Mlshollo a -1,5kms. de la progresiva 0+000 se realiza el transporte de material arena hasta la progresiva 69+620 (planta de concreto de la Empresa : Málaga) tambien se realizan transporte de material granular hasta la progresiva 42+500 y 58+500

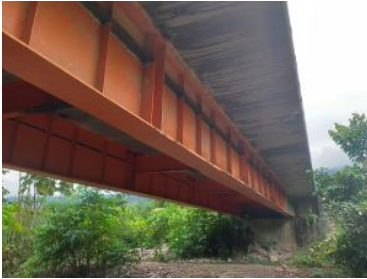
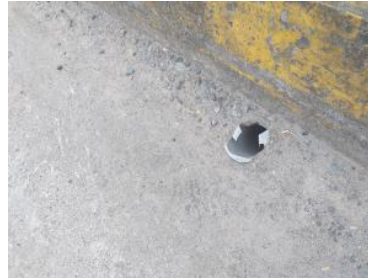
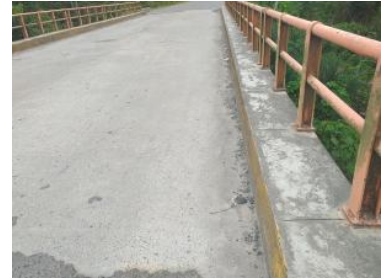
Visita de verificación de actividades ejecutadas en campo: Tubos de drenaje en puente balsayacu II

En la progresiva KM. 28+956 se verifican la existencia de los tubos de drenaje empotrados en los lados de la losa del puente Balzayacu II , se observa que los tubos están rotos y algunos completamente tapados.

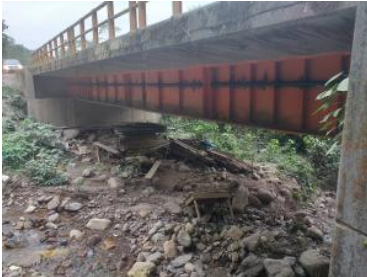
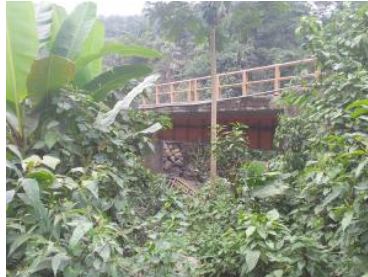
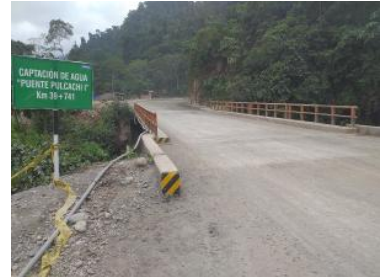
Visita de verificación de actividades ejecutadas en campo: Colocación de tubos de drenaje del puente Pulcachi I

En la progresiva KM. 39+741 se verifica la existencia de tubos de drenaje en los lados de la losa en el Puente Pulcachi I. Se observan que algunos de los tubos están rotos en su superficie y tapados.

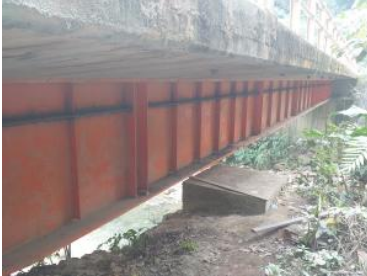
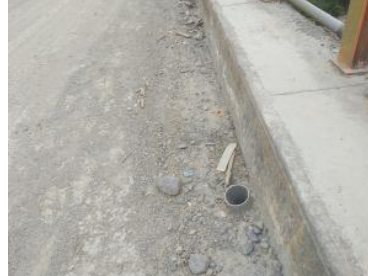
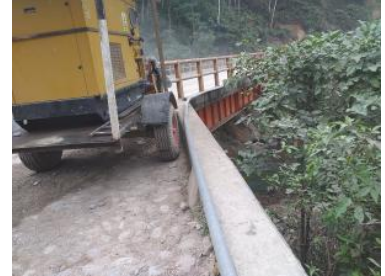
Visita de verificación de actividades ejecutadas en campo: Colocación de atiezadores y tubos de drenaje en Puente Pulcachi 2

En la progresiva KM. 39+946.9 Se verifica la construcción de los atiezadores en el margen derecho del puente y se verifica la existencia de tubos de drenaje en los lados de la losa en el puente Pulcachi II . Se observa algunos tubos rotos en su superficie y tapados.

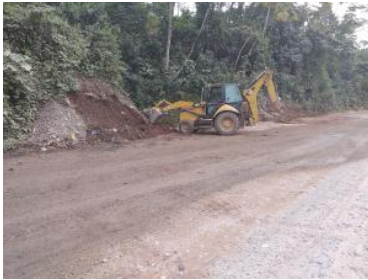
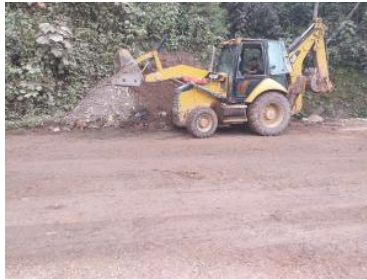
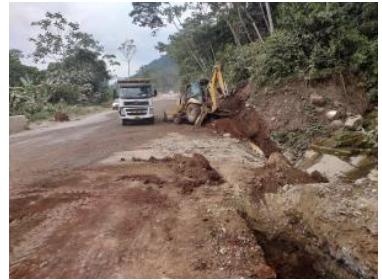
Actividades:
 Visita de seguimiento en campo: Remoción de derrumbes

CDescripcion_____:
 En la progresiva Km. 59+600 se realiza la remoción de derrumbes en la calzada , utilizando una retroexcavadora y volquete.

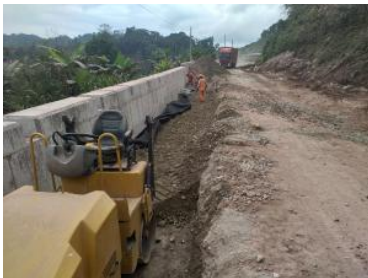
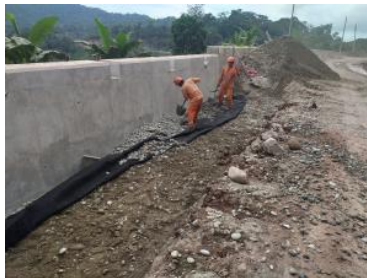
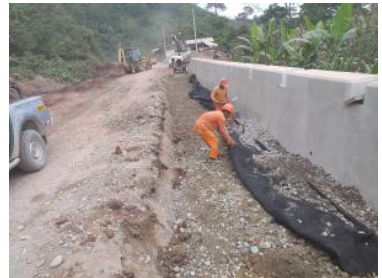
Actividades:
 Visita de seguimiento en campo: Relleno en muro

CDescripcion_____:
 En la progresiva KM. 51+440 se realiza la colocación de material de relleno para ser compactado con mini compactadora de rodillos.

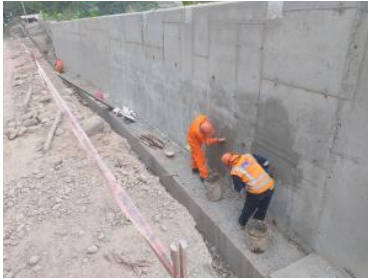
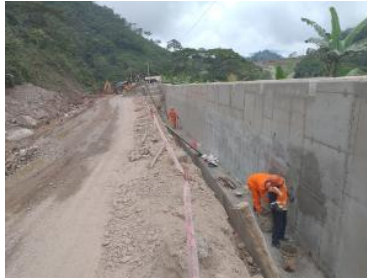
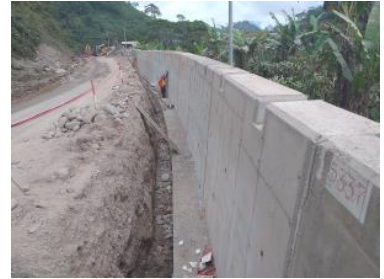
Visita de seguimiento en campo: Acabado final de muros y conformación de la superficie para rellenar.

En las progresivas KM. 51+490 a 51+533,7 se realiza el acabado final a la superficie del muro vaciado y se realiza la conformación y limpieza del terreno para rellenar.

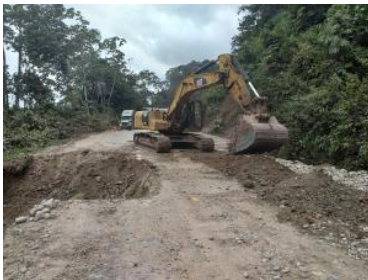
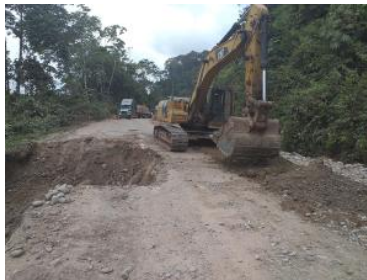
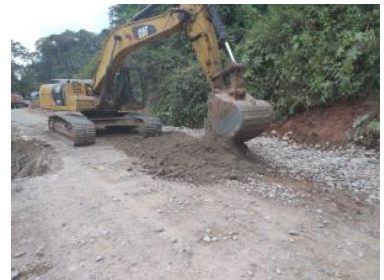
Visita de seguimiento en campo: Excavación de muro alcantarilla 52470

En la progresiva KM. 52+470 a la 52+479 se realiza la excavación para la construcción de un muro con alcantarilla TMC de 60 "

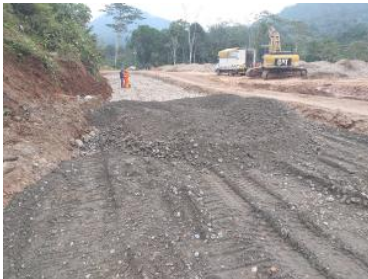
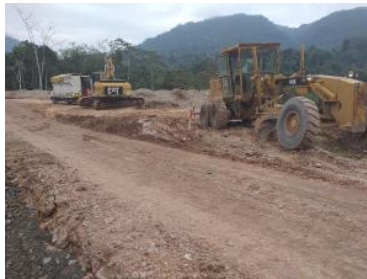
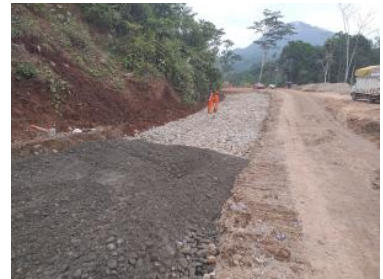
Actividades:
 Visita de seguimiento en campo: mejoramiento de suelos

CDescripcion_____:
 En la progresiva KM. 64+980 se realiza el mejoramiento de suelos

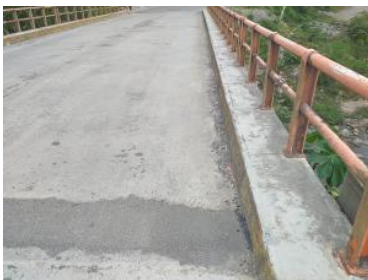
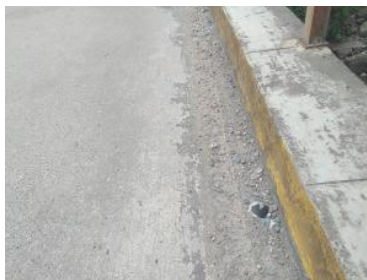
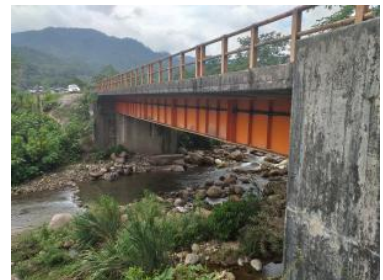
Actividades:
 Visita de verificación de actividades ejecutadas en campo: Colocación de tubos de drenaje en el puente Balsayacu 1

CDescripcion_____:
 En la progresiva KM. 28+770 Se verifica la existencia de tubos de drenaje en le Puente Balsayacu I . Se observan tubos tapados y rotos en su superficie exterior.
