BITACORA ELECTRÓNICA DE OBRA

REGISTRO DE LA BITACORA Y FOTO DEL CUADERNO DE OBRA

Confirma Bitacora: Si	Nro Informe: 163	Fecha Informe: 05-08-2019	Nombre De La Obra: Carretera Juanjui-Tocache, tramo Pizana - La Polvora - Pizarron - Perlamayo - Campanilla	Personal Encargado: BORIS WALTER AYLLÓN CARCELÉN					
Foto Bitacora:	Foto Bitacora 2:	Foto Bitacora 3:	Foto Bitacora 4:	Foto Bitacora 5:	Foto Bitacora 6:

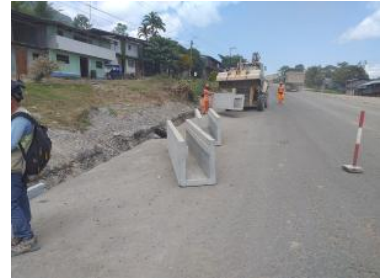
3

Visita de seguimiento en campo: Colocado e izado de cunetas rectangulares prefabricados

En las progresivas KM. 37+360 a 37+425 por el lado derecho de la via se realiza el izado y colocación de cunetas rectangulares de concreto armado.

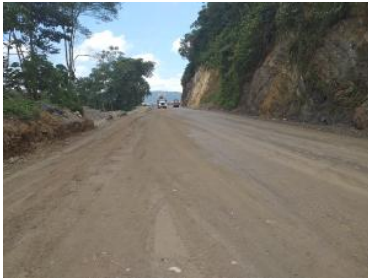
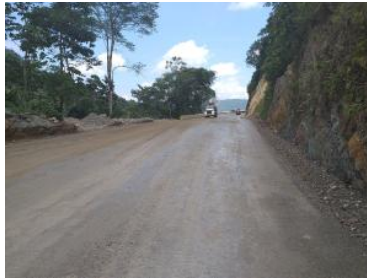
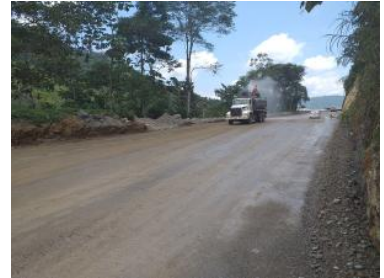
4

Visita de seguimiento en campo: Construcción de base

En la progresiva KM. 40+120 se realiza la construcción de base granular.

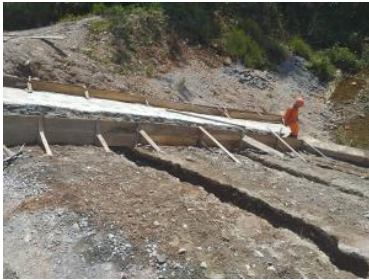
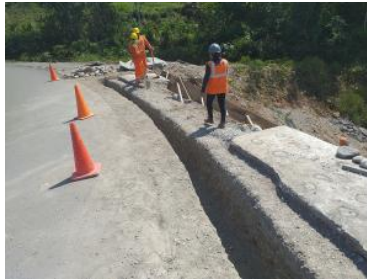
5

Actividades:
 Visita de seguimiento en campo: Continuación de construcción de mandil

CDescripcion_____:
 En la progresiva KM. 17+560 se realiza la continuación de excavacion y encofrado para la construcción de nandil de concreto

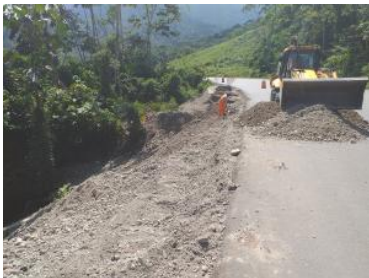
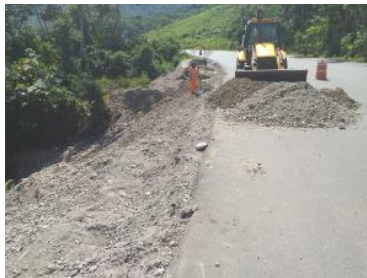
6

Actividades:
 Visita de seguimiento en campo: excavación para la construcción de mandil

CDescripcion_____:
 En la progresiva KM. 18+752.75 se realiza la excavación utilizando una retroexcavadora, para la construcción de mandil de concreto.

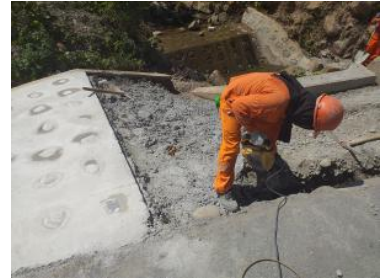
7

Actividades:
 Visita de seguimiento en campo: excavación de mandil

En la progresiva KM. 23+530 se realiza la excavación para la construcción de mandil de concreto. La supervisión observó la profundidad de las uñas, en algunos lugares estaban vaciados a medias , el cual se le ordeno su demolición.

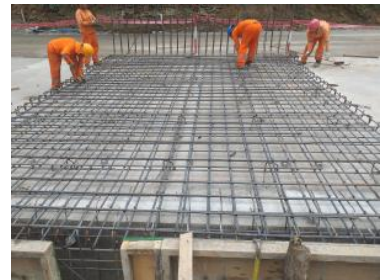
8

Actividades:
 Visita de seguimiento en campo: Refuerzo metálico de badén lado izquierdo

En la progresiva KM. 40+100 se realiza el refuerzo metálico de badén en su lado izquierdo, sección 2

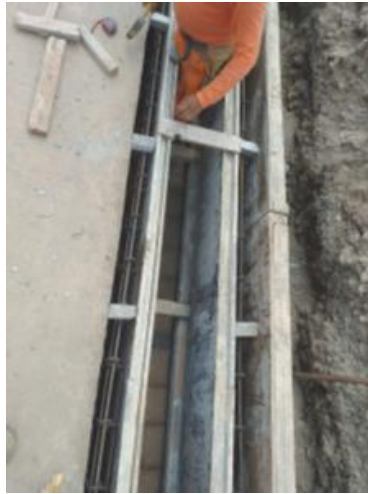
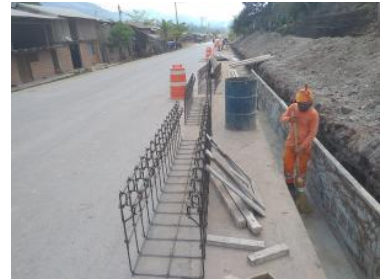
Visita de seguimiento en campo: Construcción de cunetas rectangulares.

En las progresivas KM. 62+000 a 62+120 se realiza la construcción de cunetas rectangulares de concreto armado.

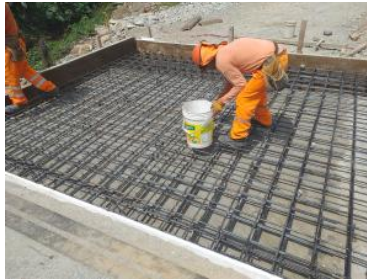
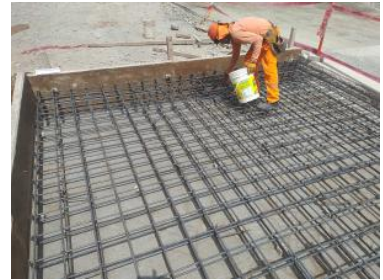
10

Actividades:
 Visita de seguimiento en campo: Refuerzo metálico de losa de aproximación

CDescripcion_____:
 En la progresiva KM 60+769,55 se realiza el refuerzo metálico para la construcción de losa de aproximación .

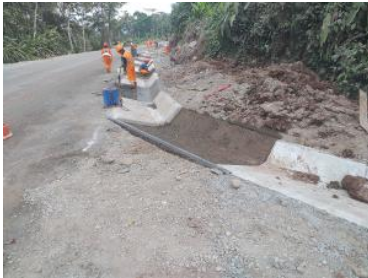
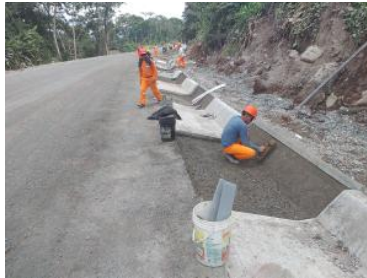
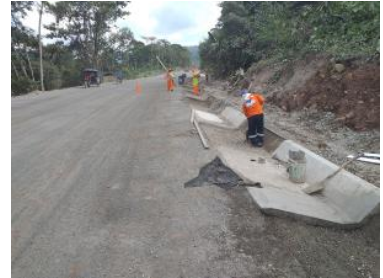
11

Actividades:
 Visita de seguimiento en campo: Construcción de cunetas trapezoidales

CDescripcion_____:
 En la progresiva KM. 57+915 a 58+000 se realiza la construcción de cunetas trapezoidales de concreto.

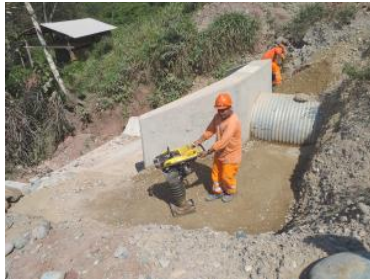
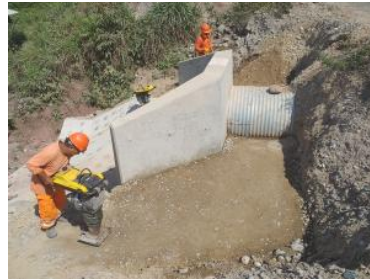
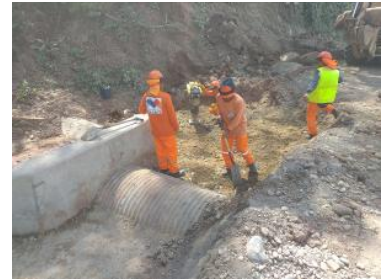
12

Visita de seguimiento en campo: Relleno en alcantarillas (dos lados)

En la progresiva KM. 55+557 se realiza el relleno compactado en los lados de los cabezales de alcantarilla TMC de 48 "
