BITACORA ELECTRÓNICA DE OBRA

REGISTRO DE LA BITACORA Y FOTO DEL CUADERNO DE OBRA

Confirma Bitacora: Si	Nro Informe: 163	Fecha Informe: 05-08-2019	Nombre De La Obra: Carretera Juanjui-Tocache, tramo Pizana - La Polvora - Pizarron - Perlamayo - Campanilla	Personal Encargado: BORIS WALTER AYLLÓN CARCELÉN					
Foto Bitacora:	Foto Bitacora 2:	Foto Bitacora 3:	Foto Bitacora 4:	Foto Bitacora 5:	Foto Bitacora 6:

Visita de seguimiento en campo de las actividades en ejecución por parte del Consorcio Integración Vial donde ejecutan las partidas del contrato principal y los adicionales aprobados como : mejoramientos de suelos, construcción de bases, construcción de muros de contención, construcción de cunetas trapezoidales y rectangulares, excavación, rellenos, etc.

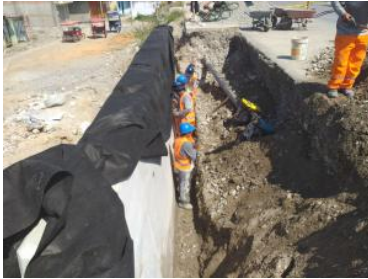
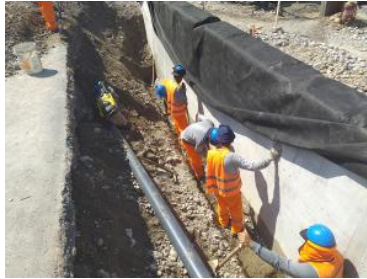
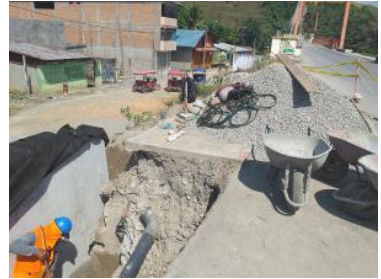
1

Visita de seguimiento en campo: Excavación para colocación de subdren y relleno en muro.

En la progresiva KM. 0+075 se realiza la excavación y limpieza para la colocación de sub.dren y relleno en muro de concreto ciclopeo.

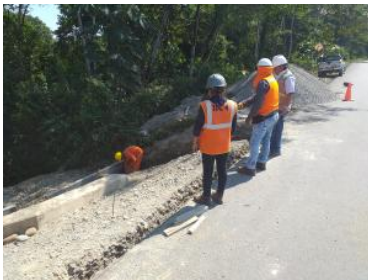
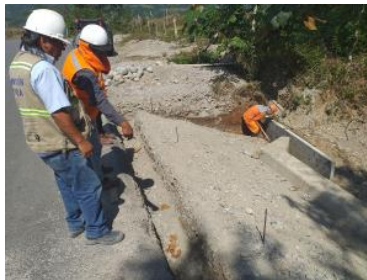
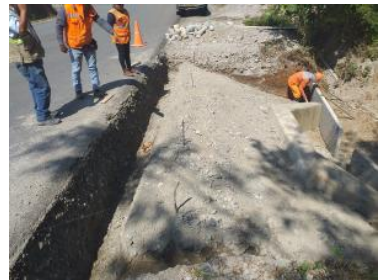
2

Visita de seguimiento en campo: Excavación y encofrado de mandil

En la progresiva Km. 17+370 se realiza la excavación y el encofrado de mandil de concreto emboquillado de piedras.

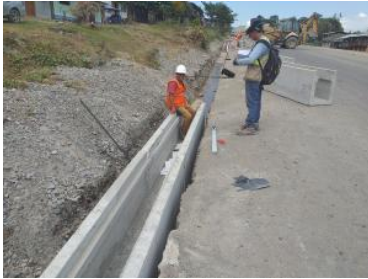
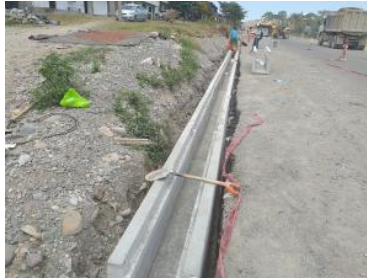
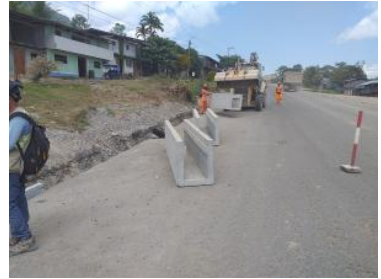
3

Visita de seguimiento en campo: Colocado e izado de cunetas rectangulares prefabricados

En las progresivas KM. 37+360 a 37+425 por el lado derecho de la via se realiza el izado y colocación de cunetas rectangulares de concreto armado.

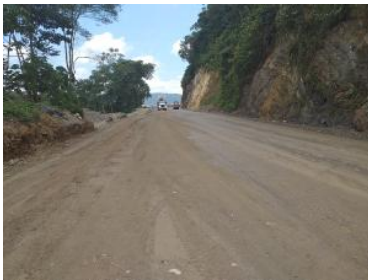
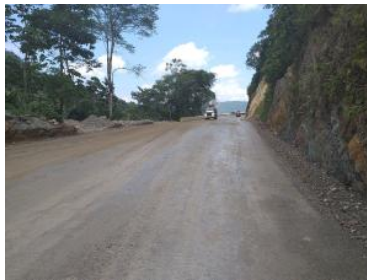
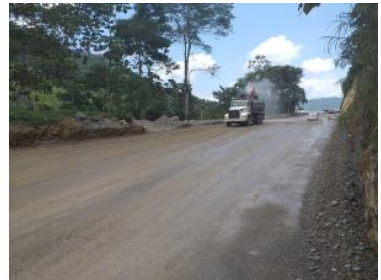
4

Visita de seguimiento en campo: Construcción de base

En la progresiva KM. 40+120 se realiza la construcción de base granular.

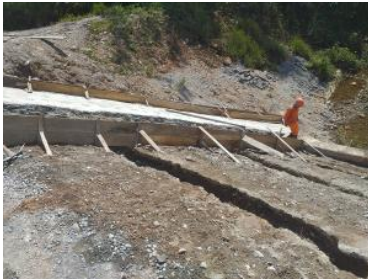
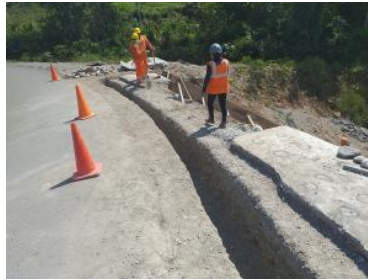
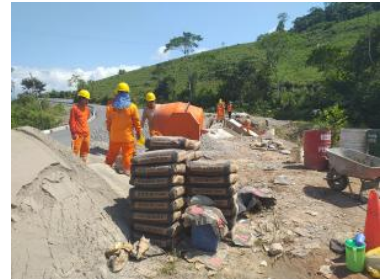
5

Actividades:
 Visita de seguimiento en campo: Continuación de construcción de mandil

CDescripcion_____:
 En la progresiva KM. 17+560 se realiza la continuación de excavacion y encofrado para la construcción de nandil de concreto

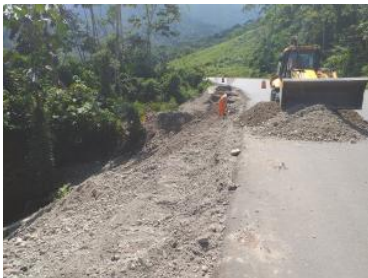
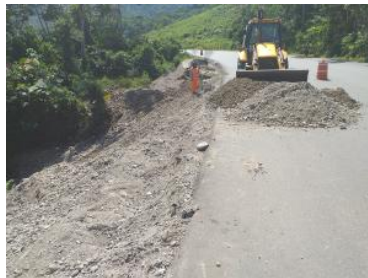
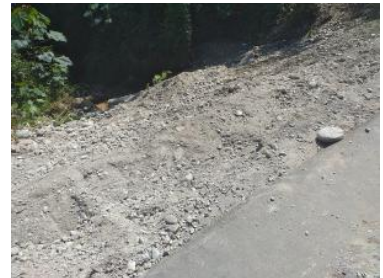
6

Actividades:
 Visita de seguimiento en campo: excavación para la construcción de mandil

CDescripcion_____:
 En la progresiva KM. 18+752.75 se realiza la excavación utilizando una retroexcavadora, para la construcción de mandil de concreto.

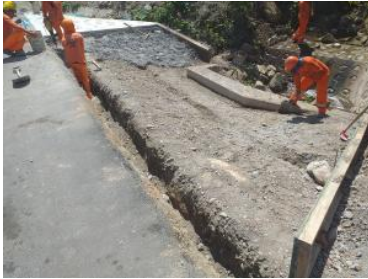
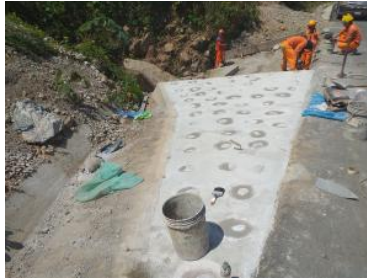
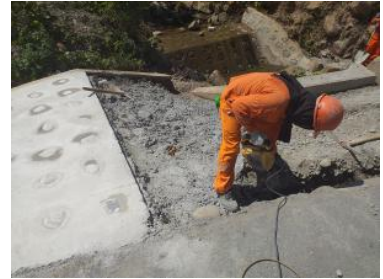
7

Actividades:
Visita de seguimiento en campo: excavación de mandil

En la progresiva KM. 23+530 se realiza la excavación para la construcción de mandil de concreto. La supervisión observó la profundidad de las uñas, en algunos lugares estaban vaciados a medias, el cual se le ordeno su demolición.

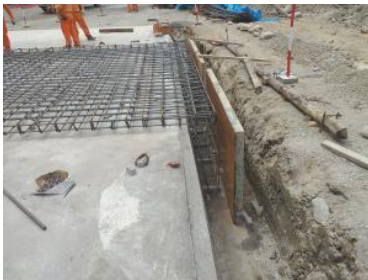
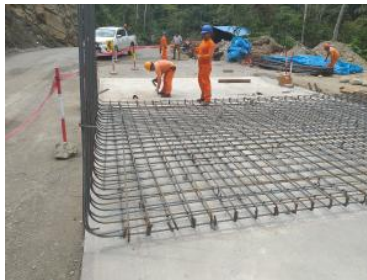
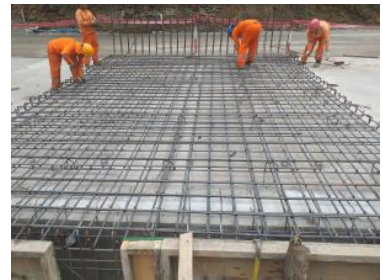
8

Actividades:
Visita de seguimiento en campo: Refuerzo metálico de badén lado izquierdo

En la progresiva KM. 40+100 se realiza el refuerzo metálico de badén en su lado izquierdo, sección 2

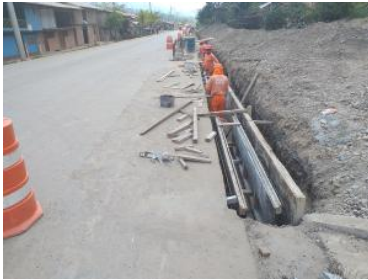
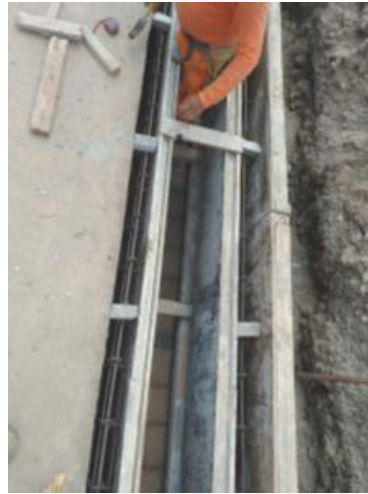
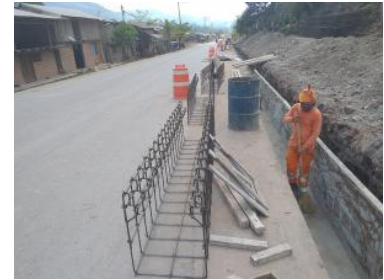
9

Visita de seguimiento en campo: Construcción de cunetas rectangulares.

En las progresivas KM. 62+000 a 62+120 se realiza la construcción de cunetas rectangulares de concreto armado.

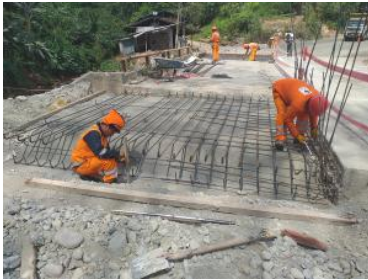
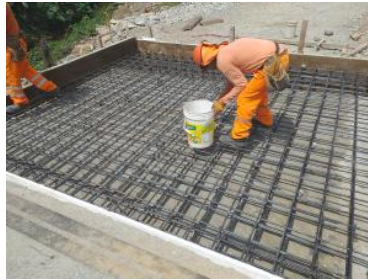
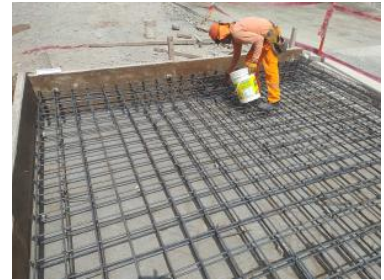
10

Actividades:
 Visita de seguimiento en campo: Refuerzo metálico de losa de aproximación

CDescripcion_____:
 En la progresiva KM 60+769,55 se realiza el refuerzo metálico para la construcción de losa de aproximación .

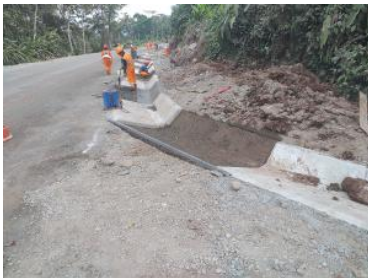
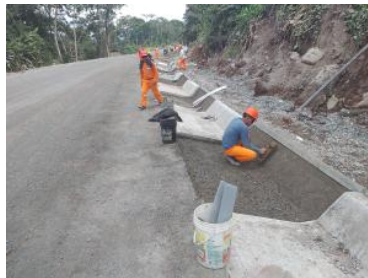
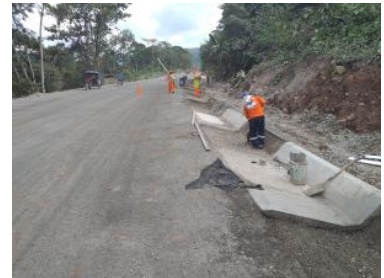
11

Actividades:
 Visita de seguimiento en campo: Construcción de cunetas trapezoidales

CDescripcion_____:
 En la progresiva KM. 57+915 a 58+000 se realiza la construcción de cunetas trapezoidales de concreto.

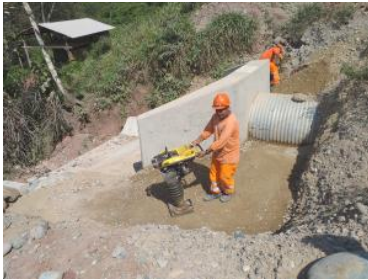
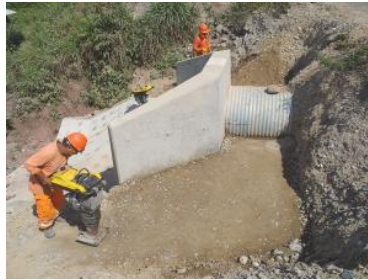
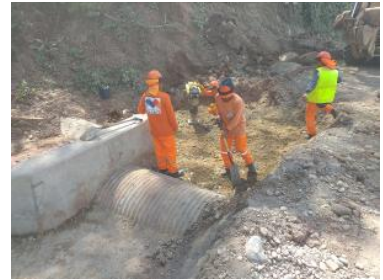
12

Visita de seguimiento en campo: Relleno en alcantarillas (dos lados)

En la progresiva KM. 55+557 se realiza el relleno compactado en los lados de los cabezales de alcantarilla TMC de 48 "
