BITACORA ELECTRÓNICA DE OBRA

REGISTRO DE LA BITACORA Y FOTO DEL CUADERNO DE OBRA

Confirma Bitacora:	Nro Informe:	Fecha Informe:	Nombre De La Obra:	Personal Encargado:
No	Informe	25-07-2019	Carretera Oyon- Ambo, Tramo II: Dv. Cerro de Pasco- Dv. Chacayan	OMAR LENIN CUESTAS HUALLPA
Aplicación	Informe N°			
	51

Mantenimiento de la Vía - Eliminación de Material de Voladura - Voladura - Perforación

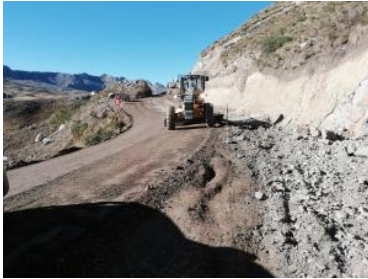
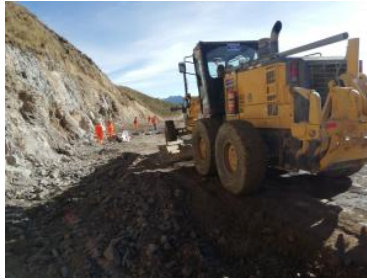
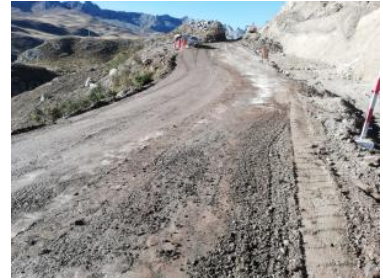
1

(Km 190+080) Vistas fotográficas en la que se aprecia los trabajos realizados en mantenimiento de la vía, el trabajo es realizado con una moto niveladora, rodillo y cisterna.

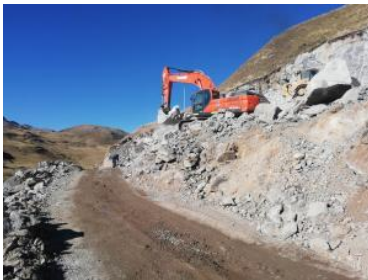
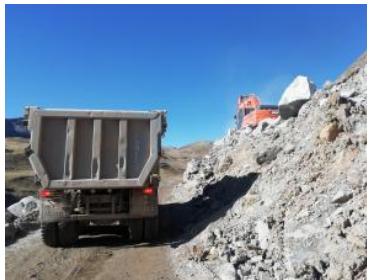
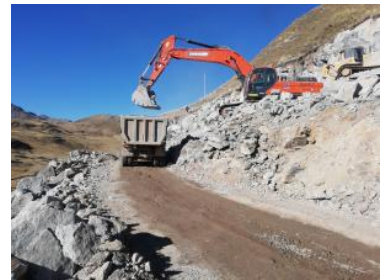
2

(Km 189+360) Vistas fotográficas en la q se aprecia los trabajos en eliminación de Material de Corte (rocas), trabajo realizado con una excavadora.

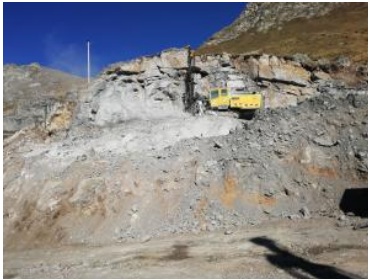
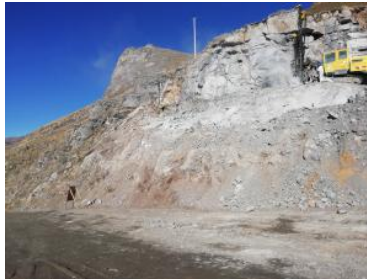
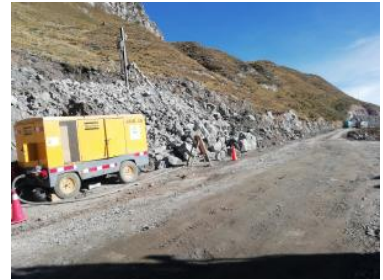
3

CDescripcion_____:
 (189+360)Vistas fotográficas en la que se aprecia los trabajos en perforación, para este trabajo se usa la máquina Trackdrill Atlas Copo.

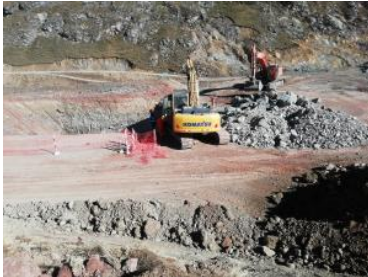
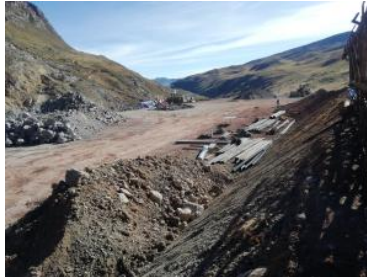
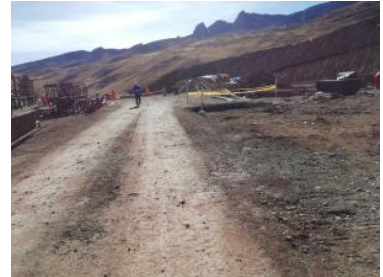
4

CDescripcion_____:
 (Km 188+00) Vistas fotográficas en la q se aprecia los trabajos en trabajos de Concreto para la instalación de la planta chancadora los trabajos son realizados con personal y maquinaria pesada

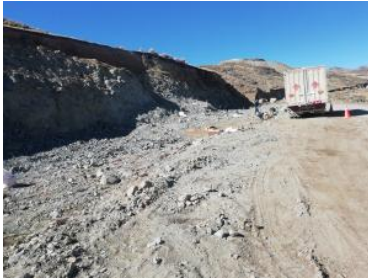
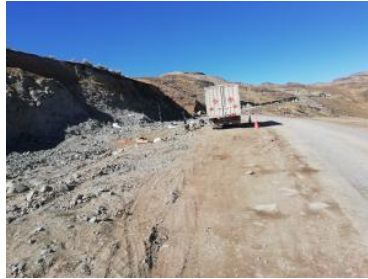
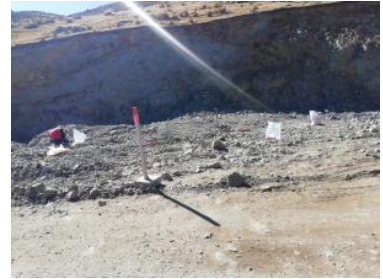
5

(Km 183+660) Vistas fotográficas en la que se aprecia los trabajos en tejido de la malla para voladura, para lo cual se ha tomado las medida de seguridad y evacuación a una distancia mínima de 500 metros a la redonda, la voladura esta programada para la 1:00 pm.
