BITACORA ELECTRÓNICA DE OBRA

REGISTRO DE LA BITACORA Y FOTO DEL CUADERNO DE OBRA

Confirma Bitacora: Si	Nro Informe: 160	Fecha Informe: 30-07-2019	Nombre De La Obra: Construcción y Mejoramiento de la Carretera Ilave-Mazocruz	Personal Encargado: CUTIPA MONZON NESTOR ARNULFO
---------------------------------	----------------------------	-------------------------------------	---	---

REPORTE DEL 30 DE JULIO DEL 2019

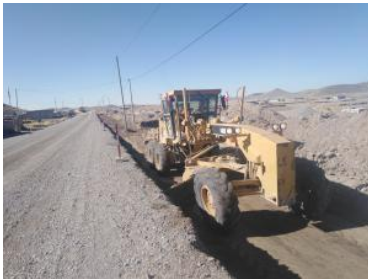
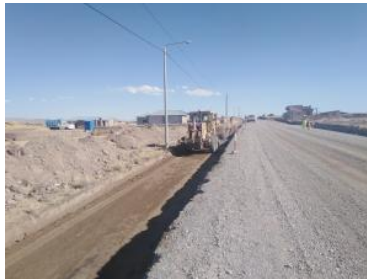
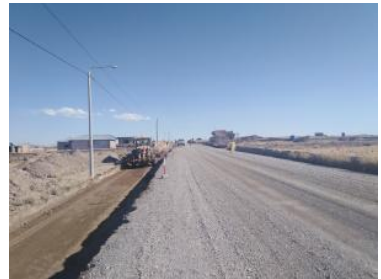
1

Actividades:
 Mov de Tierras

CDescripcion_____:
 Perfilado y compactado en zonas de corte ubicado en la progresiva km 1+540

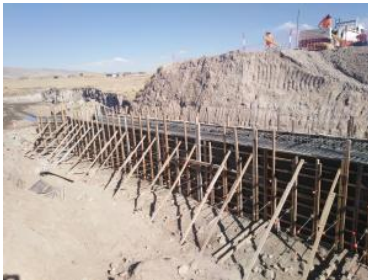
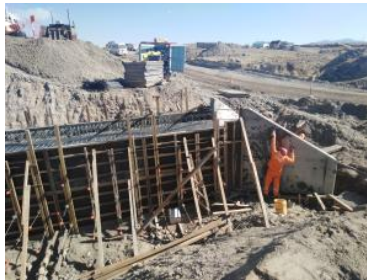
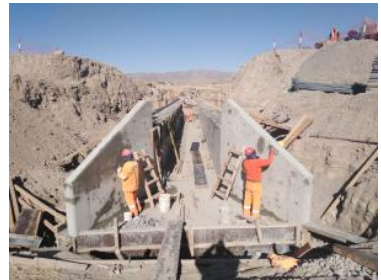
2

Actividades:
 Drenaje

CDescripcion_____:
 Alcantarilla tipo marco de concreto armado MCA ubicado en la progresiva km 3+960, trabajos para el encofrado de losa superior

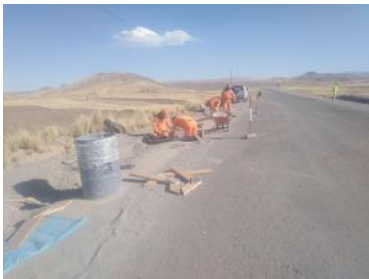
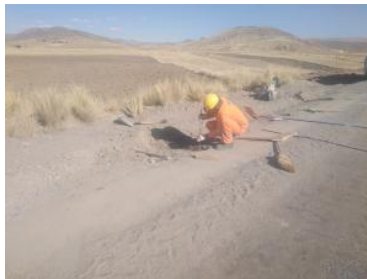
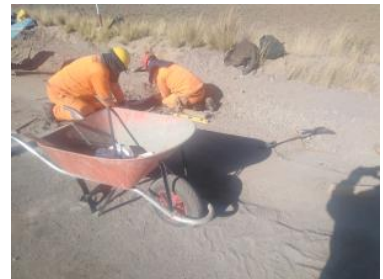
3

Actividades:
 Cuneta tipo II

CDescripcion_____:
 Nivelación y encofrado de cerchas entre las progresivas km 10+400 hasta el km 10+650 lado izquierdo

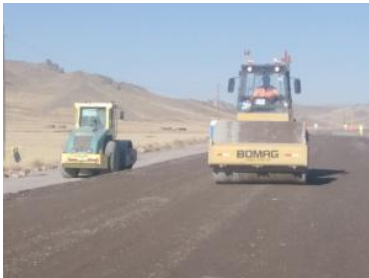
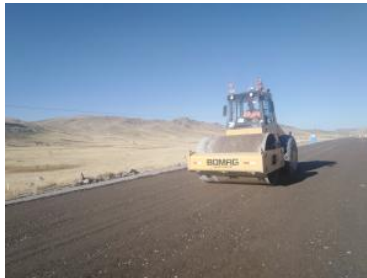
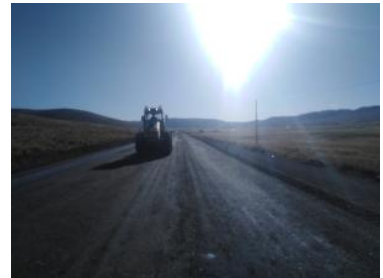
4

Actividades:
 Base granular

CDescripcion_____:
 Extendido y conformación de material para base ubicado en la progresiva km 20+700

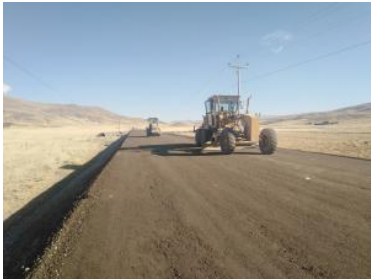
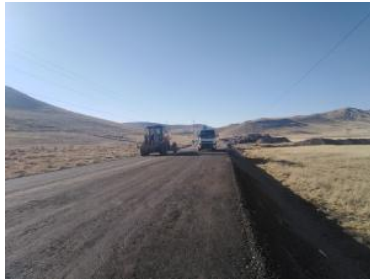
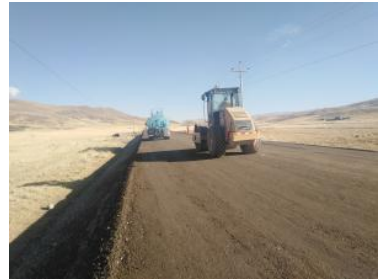
5

Actividades:
 Base granular

CDescripcion_____:
 Extendido, riego y compactado de material para base ubicado en la progresiva km 21+400

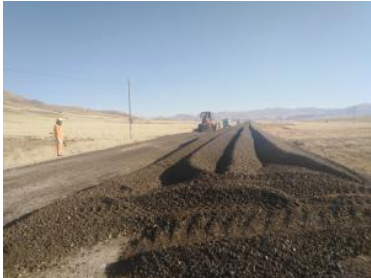
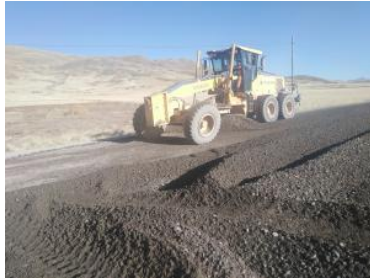
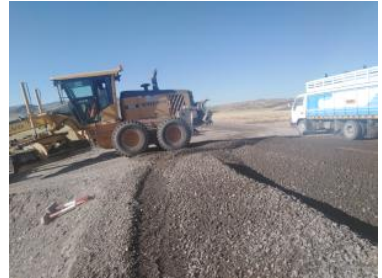
6

Actividades:
 Sub base granular

CDescripcion_____:
 Extendido de material para sub base granular ubicado en la progresiva km 23+800

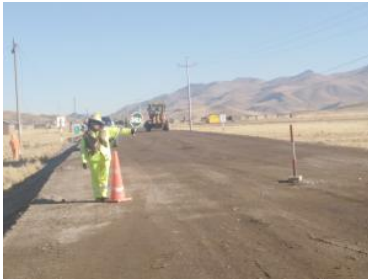
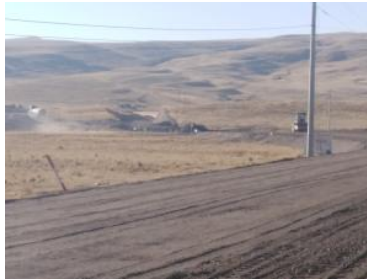
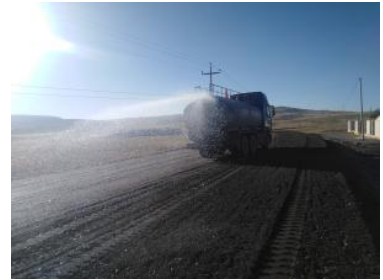
7

Actividades:
Terraplén

Sub rasante riego y compactado de 2da capa de corona ubicado en la progresiva km 27+500

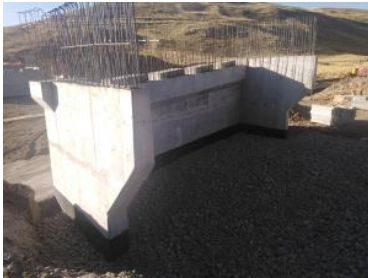
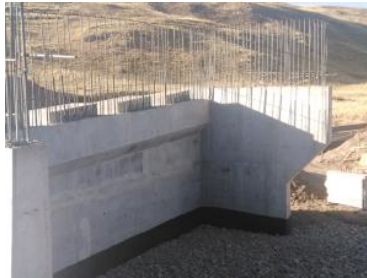
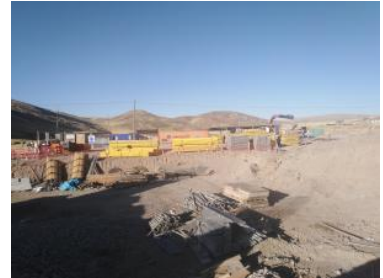
8

Actividades:
Puente llinqui (L=36.30 m)

Ubicado en la progresiva km 33+760, relleno de estribos y armazón de falso puente ulma

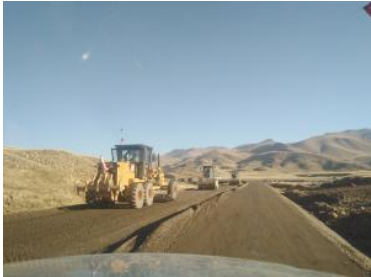
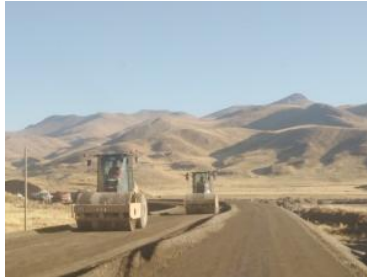
9

Actividades:
Terraplén

CDescripcion_____:
Compactado de material para relleno

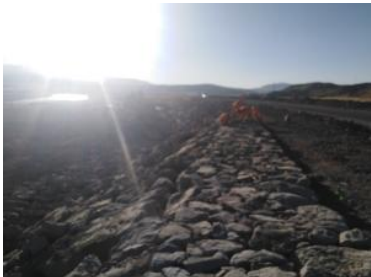
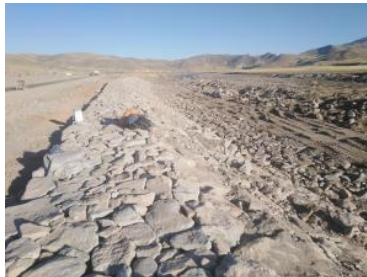
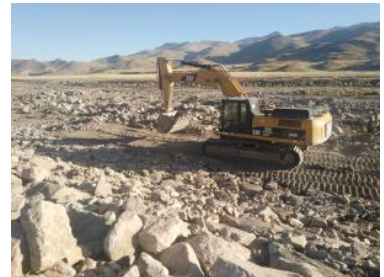
10

Actividades:
Defensa ribereña

CDescripcion_____:
ubicado en la progresiva km 35+400

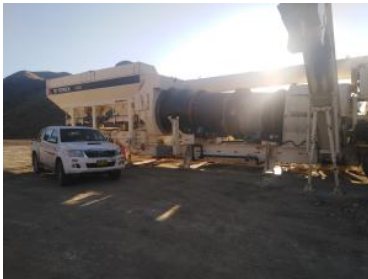
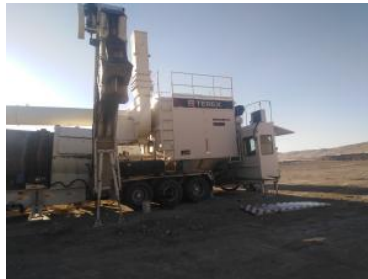
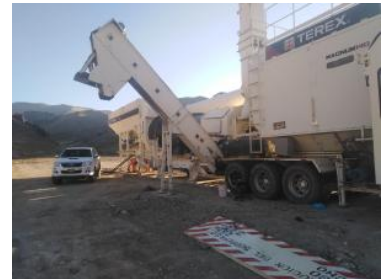
11

Actividades:
Planta de producción de asfalto

CDescripcion_____:
Instalación de la planta ubicado en la progresiva Km 39+000

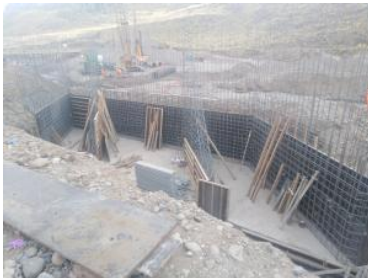
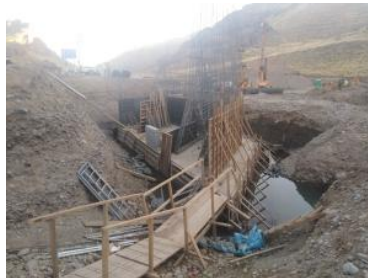
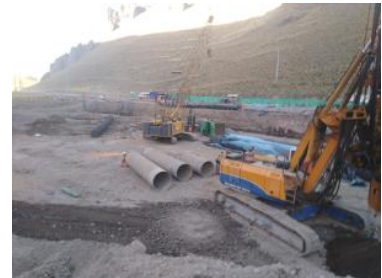
12

Actividades:
Puente Untave (L = 90.00 y km 40+050)

CDescripcion_____:
Trabajos en el estribo derecho de curado de concreto entre otros y preparación de equipos para la perforación de pilotes del pilar central derecho

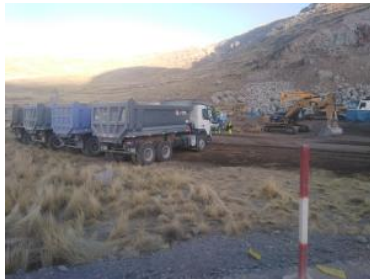
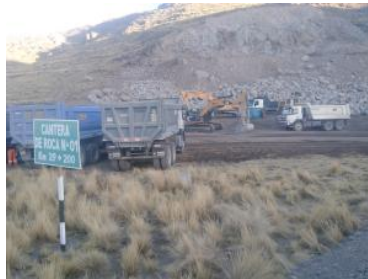
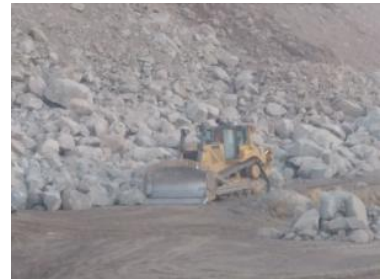
13

Actividades:
Cantera de roca N 12

CDescripcion_____:
En plena explotacion ubicado en la progreiva km 39+200 lado izquierdo

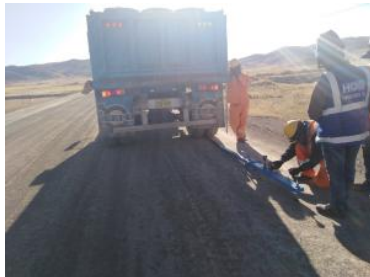
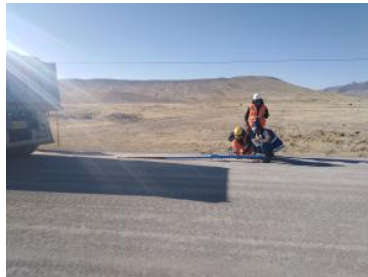
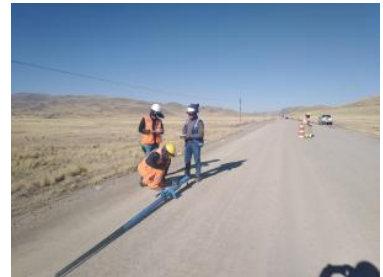
14

Actividades:
Verificación de plataforma

CDescripcion_____:
Camión viga benkelman
