BITACORA ELECTRÓNICA DE OBRA

REGISTRO DE LA BITACORA Y FOTO DEL CUADERNO DE OBRA

Confir ma Bitaco ra: Si	Nro Inform e: 161	Fecha Informe: 31-07-2019	Nombre De La Obra: Construccion y Mejoramiento de la Carretera llave- Mazocruz	Personal Encargado: CUTIPA MONZON NESTOR ARNULFO
-------------------------------------	----------------------------	------------------------------	---	--

REPORTE DEL 31 DE JULIO DEL 2019

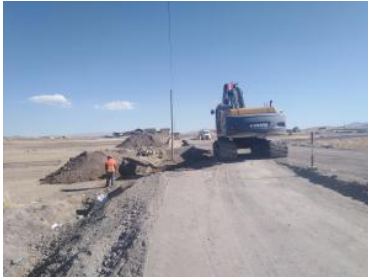
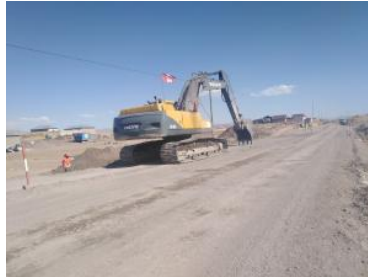
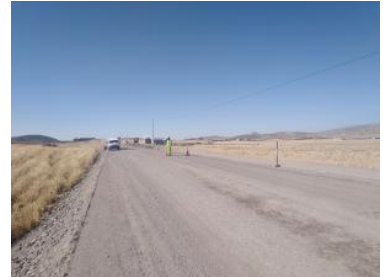
1

Actividades:
Mov de Tierras

CDescripcion_____:
Corte en material suelto ubicado en la progresiva km 02+460

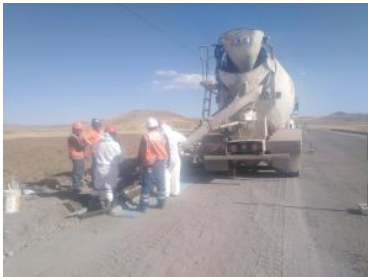
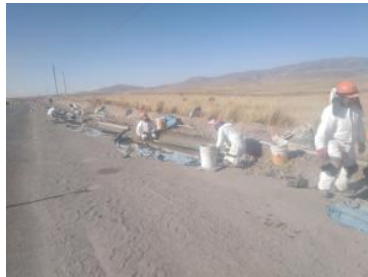
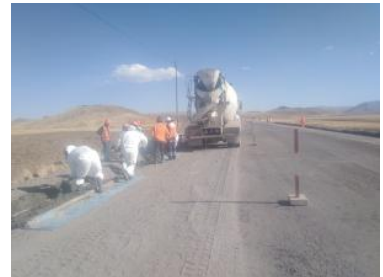
2

Actividades:
Cuneta tipo II

CDescripcion_____:
Vaceado de cuneta ubicado en el tramo km 10+400 hasta el km 10+650 lado izquierdo

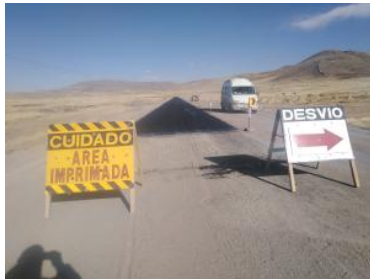
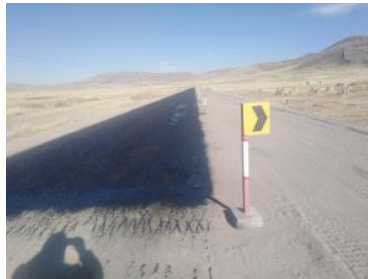
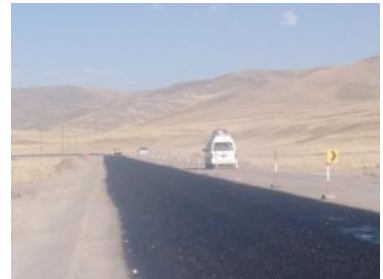
3

Actividades:
 Imprimado

CDescripcion_____:
 En el tramo km 16+500 hasta la progresiva km 17+340 lado izquierdo.

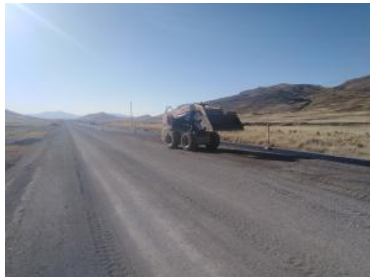
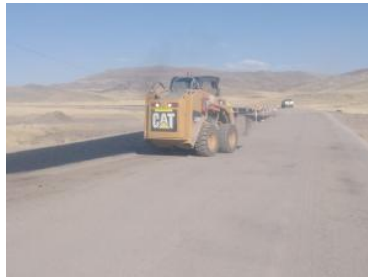
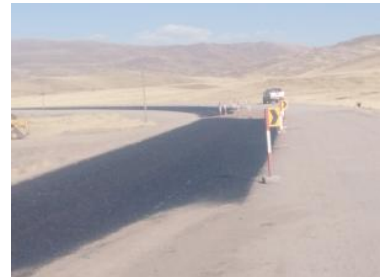
4

Actividades:
 Arenado del imprimado

CDescripcion_____:
 protección de imprimado ubicado en la progresiva km 17+000

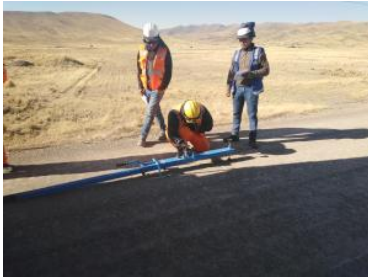
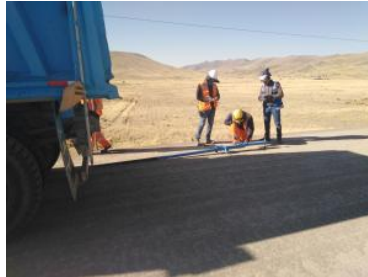
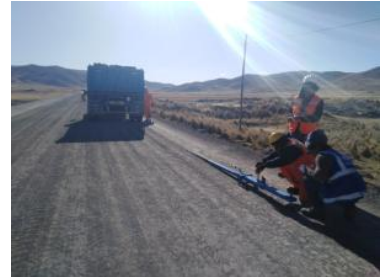
5

Actividades:
 Viga benkelman

CDescripcion_____:
 Control de deflexiones en base granular

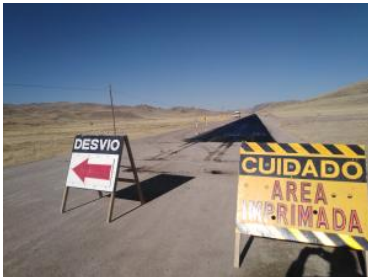
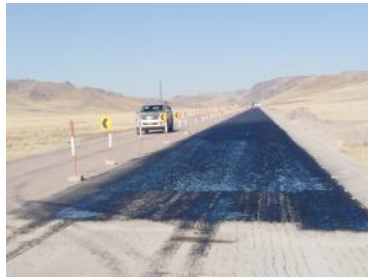
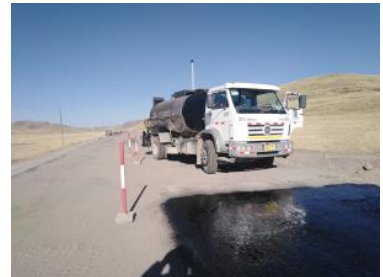
6

Actividades:
 Imprimado

CDescripcion_____:
 Imprimado de base granular entre las progresivas km 19+060 hasta el km 19+460

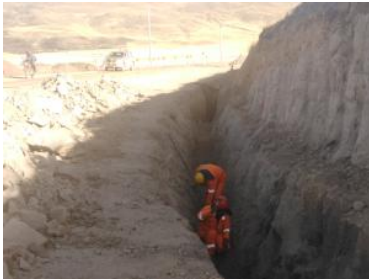
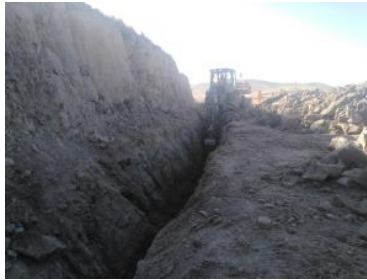
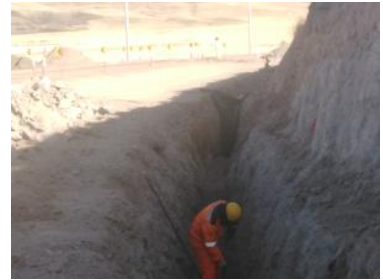
7

Actividades:
 Sub drenes

Excavación de zanjas para instalación de tuberías de sub drenes ubicado en la progresiva km 21+150

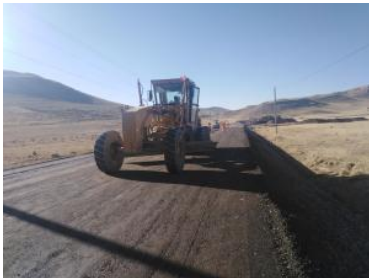
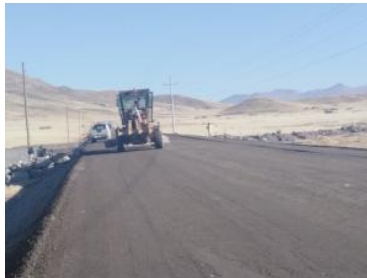
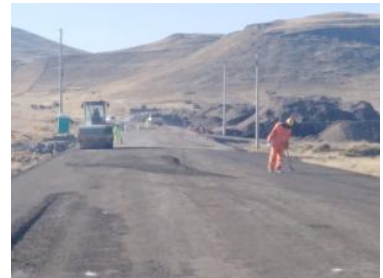
8

Actividades:
 Sub base granular

Extendido y compactado de material para sub base ubicado en la progresiva km 21+550

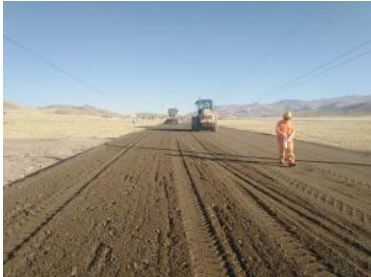
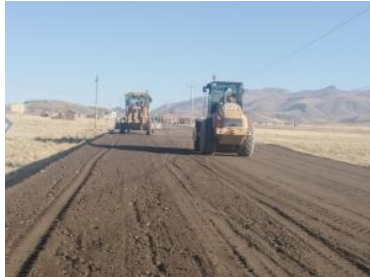
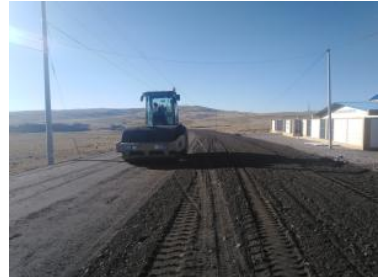
9

Actividades:
Sub rasante

CDescripcion_____:
Conformación de la segunda capa de corona ubicado en la progresiva km 27+000

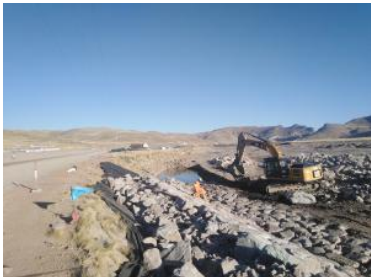
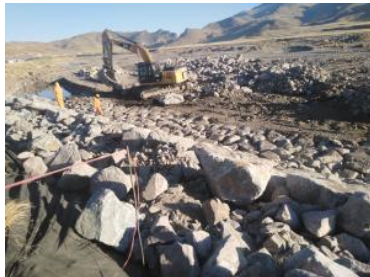
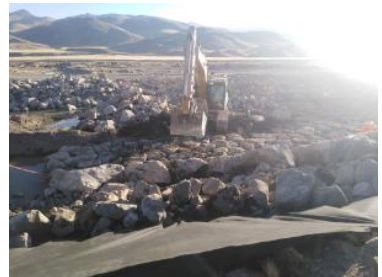
10

Actividades:
Defensa ribereña

CDescripcion_____:
Como indica el expediente técnico ubicado en la progresiva km 35+860

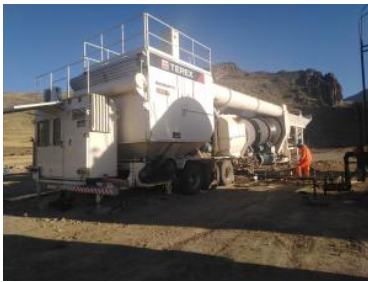
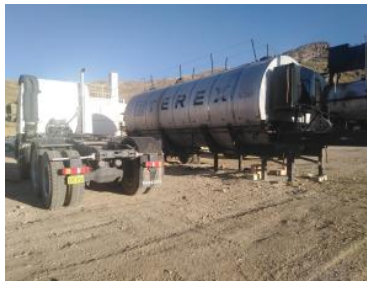
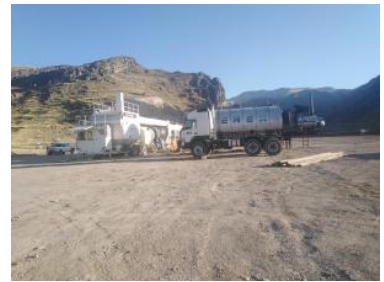
11

Actividades:
 PLANTA ASFALTICA

CDescripcion_____:
 INSTALACIÓN DE LA PLANTA DE PRODUCCIÓN DE ASFALTO UBICADO EN LA PROGRESIVA KM 39+000

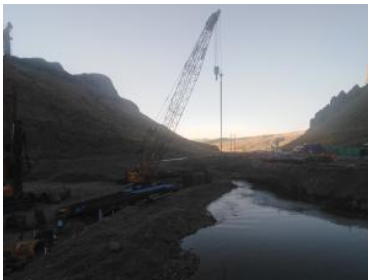
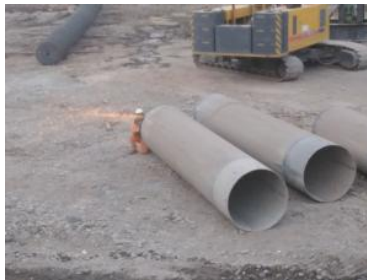
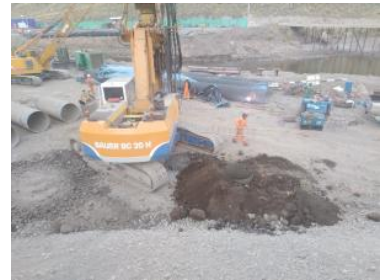
12

Actividades:
 Puente Untave (L = 90.00 M)

CDescripcion_____:
 PERFORACIÓN DE PILOTES PARA EL PILAR CENTRAL IZQUIERDO, UBICADO EN LA PROGRESIVA KM 40+050

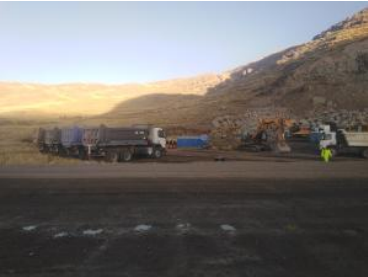
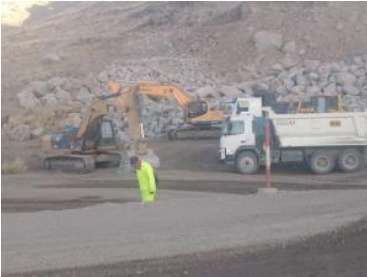
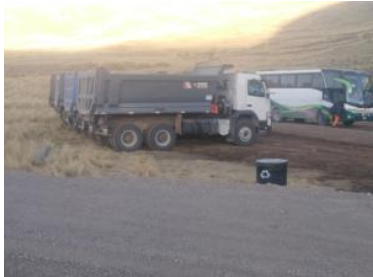
13

Actividades:
CANTERA N° 12

CDescripcion_____:
EXTRACCIÓN DE ROCA UBICADO EN LA PROGRESIVA KM 39+200
