BITACORA ELECTRÓNICA DE OBRA

Confir ma Bitaco ra: N o Aplic a	Nro Infor me: Infor me N o 58	Fecha Informe: 02-08-2019	Nombre De La Obra: Carretera Oyon- Ambo, Tramo II: Dv. Cerro de Pasco- Dv. Chacayan	Personal Encargado: OMAR LENIN CUESTAS HUALLPA
--	---	------------------------------	--	--

Perforación - Trabajos en Corte y Eliminación- Construcción de Alcantarillas

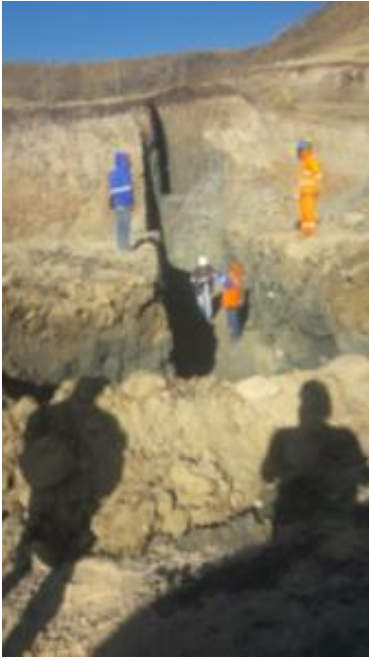
Foto3:

CDescripcion_____:
(Km 184+255) Vistas fotográficas en las que se aprecia los trabajos realizados en excavación para la construcción de una alcantarilla, el trabajo es realizado con una retroexcavadora.

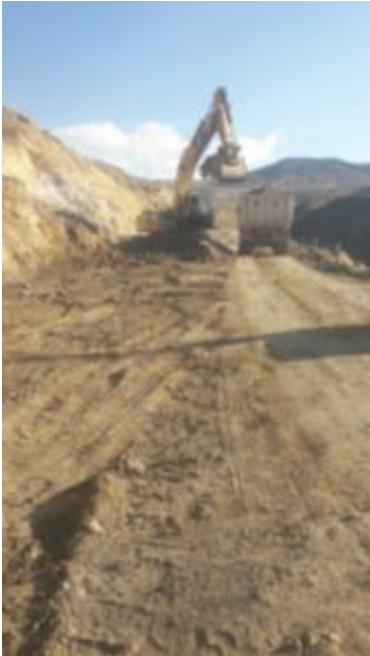
Foto1:

CDescripcion_____:
(Km 192+650) Vistas fotográficas en las que se aprecia los trabajos en eliminación del material excedente, producto de las voladuras, el trabajo es realizado con una excavadora.
