BITACORA ELECTRÓNICA DE OBRA

REGISTRO DE LA BITACORA Y FOTO DEL CUADERNO DE OBRA

Confirma Bitacora: Si	Nro Informe: 162	Fecha Informe: 01-08-2019	Nombre De La Obra: Construccion y Mejoramiento de la Carretera llave-Mazocruz	Personal Encargado: CUTIPA MONZON NESTOR ARNULFO	Foto Bitacora:	Foto Bitacora 2:	Foto Bitacora 3:	Foto Bitacora 4:	Foto Bitacora 5:	Foto Bitacora 6:
---------------------------------	----------------------------	-------------------------------------	---	---	-----------------------	-------------------------	-------------------------	-------------------------	-------------------------	-------------------------

REPORTE DEL 01 DE AGOSTO DEL 2019

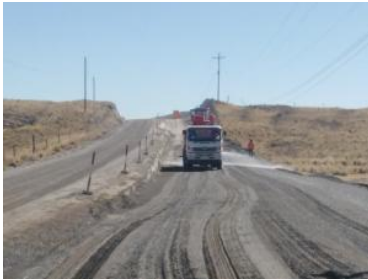
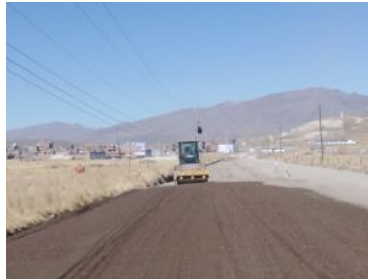
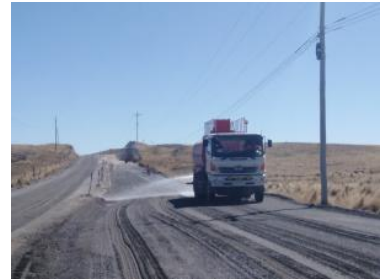
1

Riego, extendido y compactado de material proveniente de la cantera n° 11 para relleno ubicado en la progreiva km 72+600

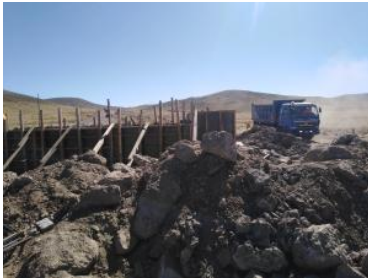
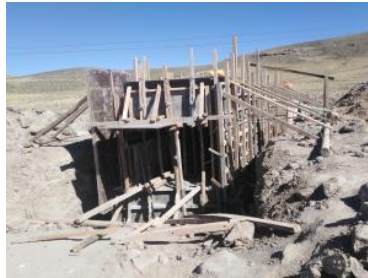
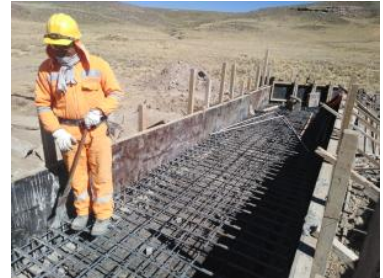
2

Alcantarilla tipo MCA ubicado en la progresiva km 70+646, habilitado de armadura de acero en losa superior

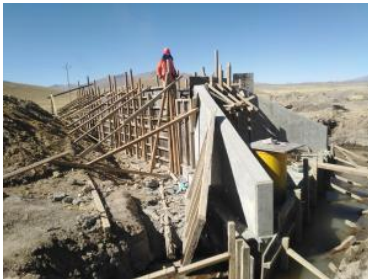
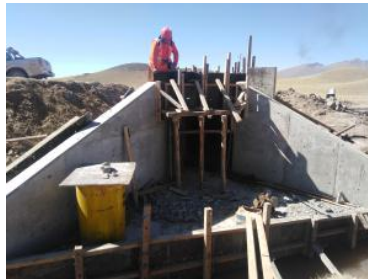
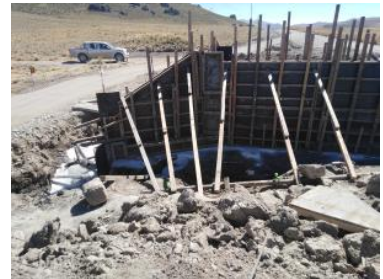
3

CDescripcion_____:
Alcantarilla de marco de concreto armado ubicado en la progresiva km 70+646

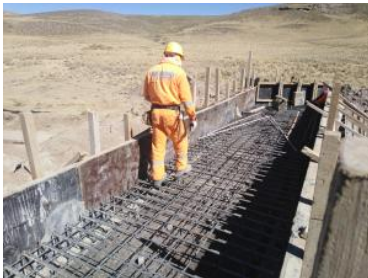
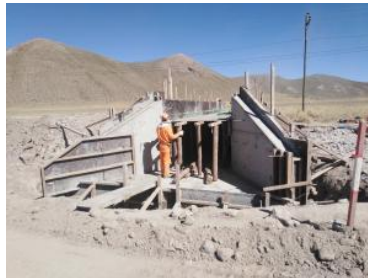
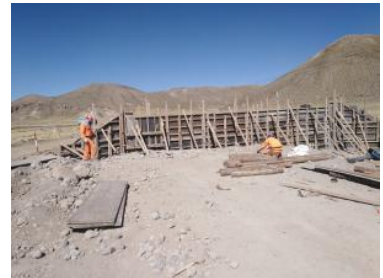
4

CDescripcion_____:
Alcantarilla tipo marco de concreto armado ubicado en la progresiva km 66+932, armado de acero en losa superior

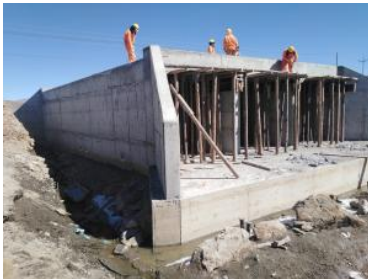
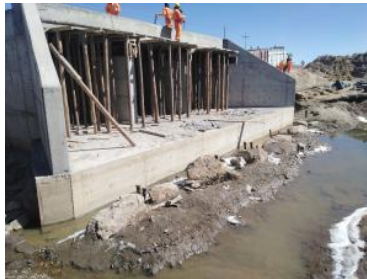
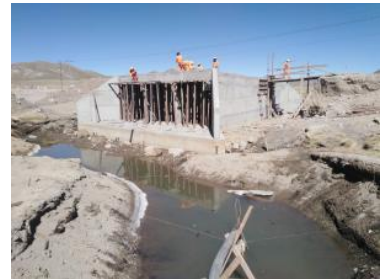
5

CDescripcion_____:
Alcantarilla tres ojos ubicado en la progresiva km 62+912, desencofrado y limpieza

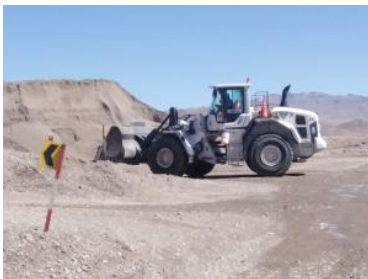
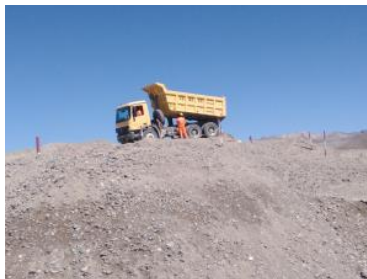
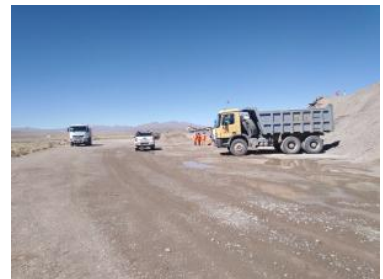
6

CDescripcion_____:
En explotación, ubicado en la progresiva km 59+400

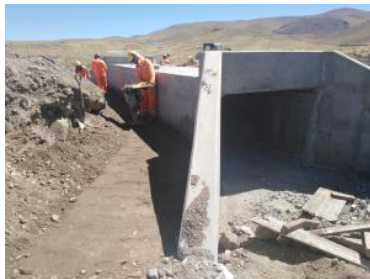
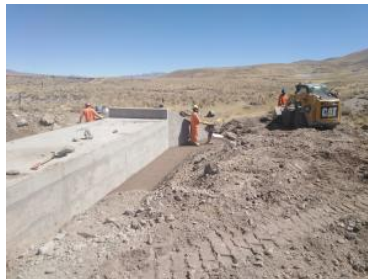
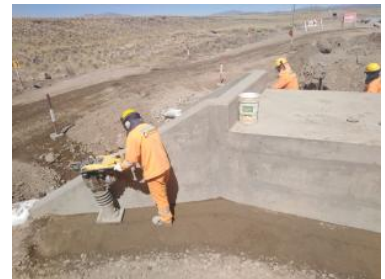
7

Alcantarilla ubicado en la progresiva km 53+753 tipo marco de concreto armado sección 2.0 x 1.5 m, compactado de relleno estructural

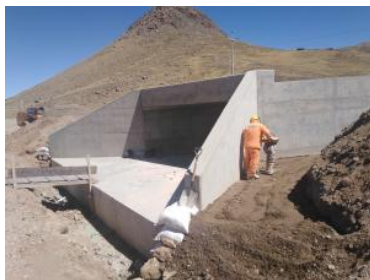
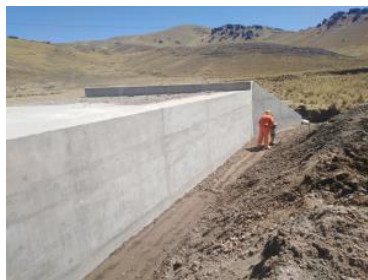
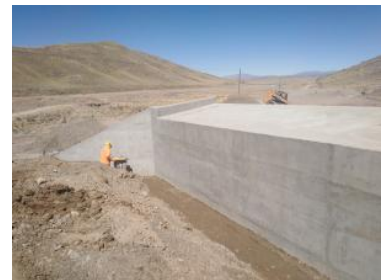
8

Alcantarilla tipo MCA de sección 5.0 x 2.5 m ubicado en la progresiva km 51+296, compactado de relleno estructural.

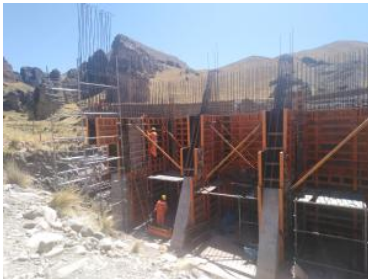
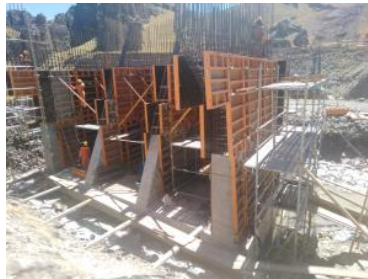
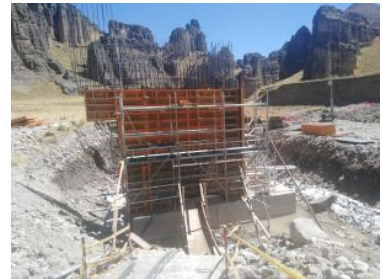
9

Encofrado metálico de paneles en estribo derecho ubicado en la progresiva km 46+929
