BITACORA ELECTRÓNICA DE OBRA

REGISTRO DE LA BITACORA Y FOTO DEL CUADERNO DE OBRA

| Confirma Bitacora: Si | Nro Informe: 162 | Fecha Informe: 01-08-2019 | Nombre De La Obra: Construccion y Mejoramiento de la Carretera llave-Mazocruz | Personal Encargado: CUTIPA MONZON NESTOR ARNULFO | |

REPORTE DEL 01 DE AGOSTO DEL 2019

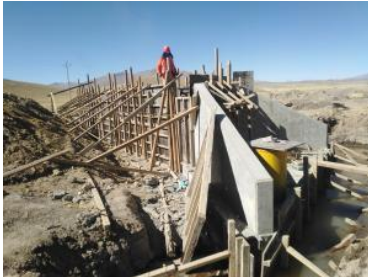
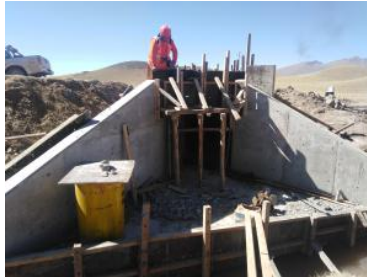
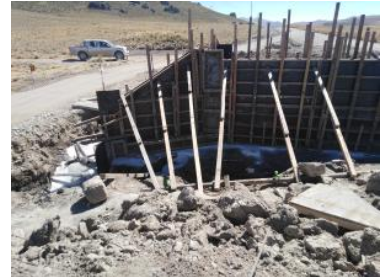
3

Actividades:
Drenaje

CDescripcion_____:
Alcantarilla de marco de concreto armado ubicado en la progresiva km 70+646

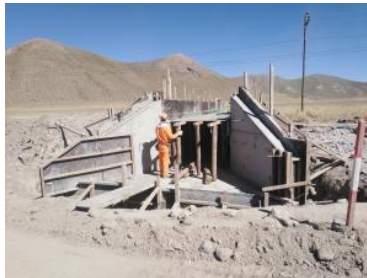
4

Actividades:
Drenaje

CDescripcion_____:
Alcantarilla tipo marco de concreto armado ubicado en la progresiva km 66+932, armado de acero en losa superior

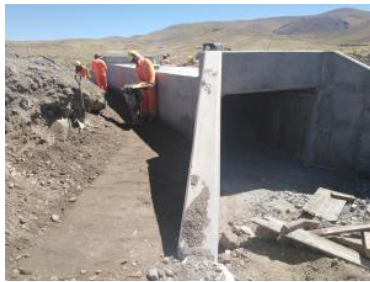
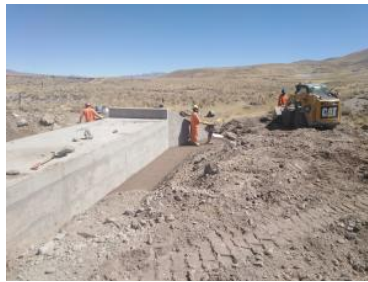
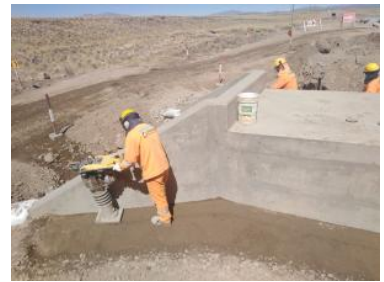
7

Actividades:
Drenaje

Alcantarilla ubicado en la progresiva km 53+753 tipo marco de concreto armado sección 2.0 x 1.5 m, compactado de relleno estructural

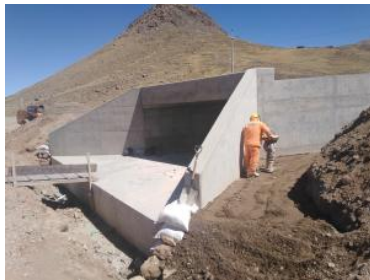
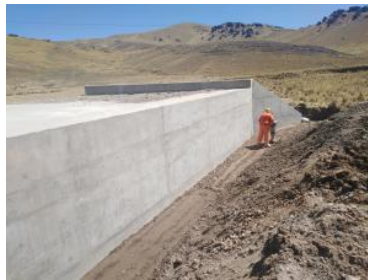
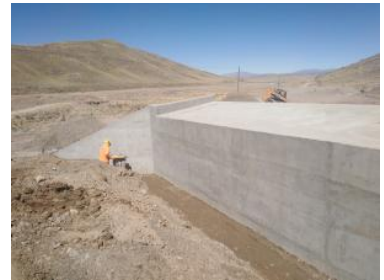
8

Actividades:
Drenaje

Alcantarilla tipo MCA de seccion 5.0 x 2.5 m ubicado en la progresiva km 51+296, compactado de relleno estructural.

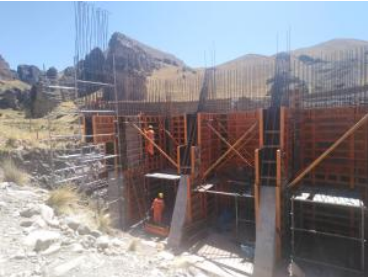
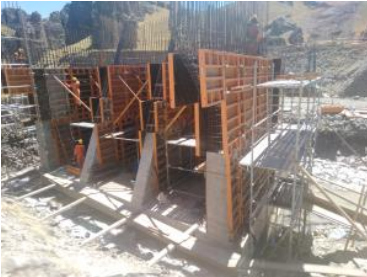
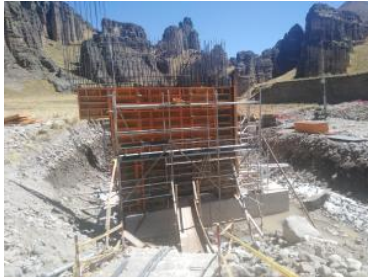
9

Actividades:
Puente chillihua (L = 26.60 m)

CDescripcion_____:
Encofrado metálico de paneles en estribo derecho ubicado en la progresiva km 46+929
