BITACORA ELECTRÓNICA DE OBRA

REGISTRO DE LA BITACORA Y FOTO DEL CUADERNO DE OBRA

Confirma Bitacora: Si	Nro Informe: 163	Fecha Informe: 02-08-2019	Nombre De La Obra: Construccion y Mejoramiento de la Carretera llave-Mazocruz	Personal Encargado: CUTIPA MONZON NESTOR ARNULFO	Foto Bitacora:	Foto Bitacora 2:	Foto Bitacora 3:	Foto Bitacora 4:	Foto Bitacora 5:	Foto Bitacora 6:
---------------------------------	----------------------------	-------------------------------------	---	---	-----------------------	-------------------------	-------------------------	-------------------------	-------------------------	-------------------------

REPORTE DEL 02 DE AGOSTO DEL 2019

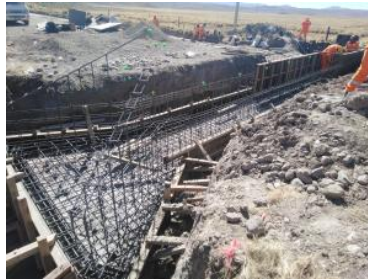
1

Alcantarilla tipo MCA de 1x1 m, ubicado en la progresiva km 72+061, habilitado de acero de refuerzo en losa inferior y muros de elevación

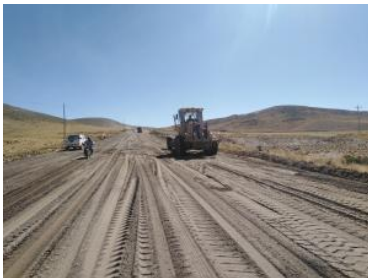
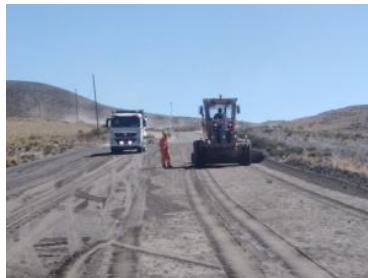
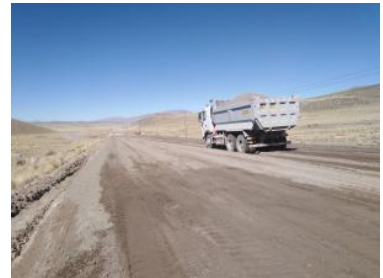
2

Extendido y compactado de material para cuerpo de terraplén ubicado en la progresiva km 70+540

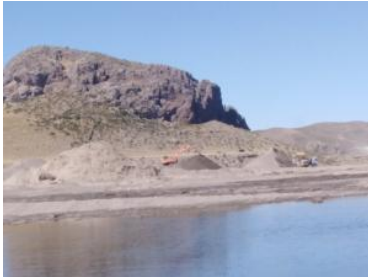
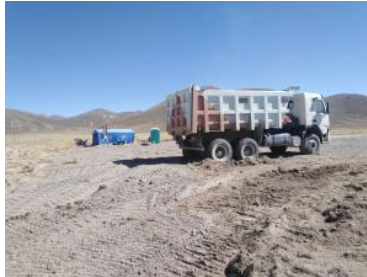
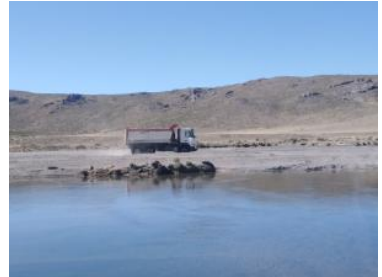
3

Actividades:
Cantera 11

CDescripcion _____:
En explotación ubicado en la progresiva km 66+760 lado izquierdo

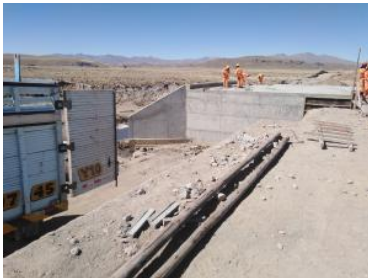
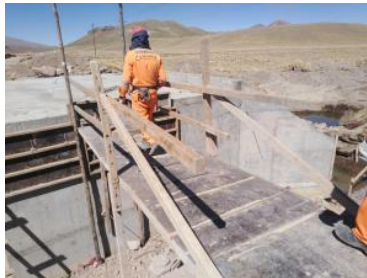
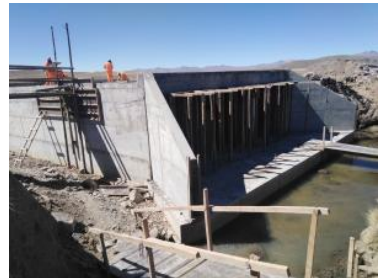
4

CDescripcion _____:
Alcantarilla tres ojos de marco de concreto armado de 3.0x 3.0 m ubicado en la progresiva km 62+912

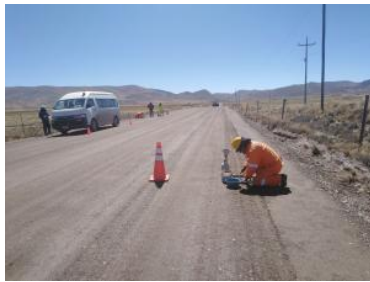
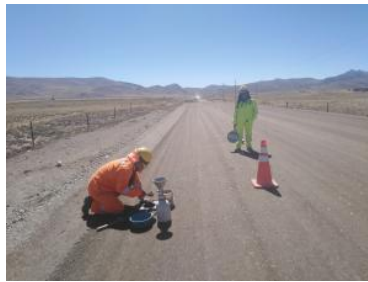
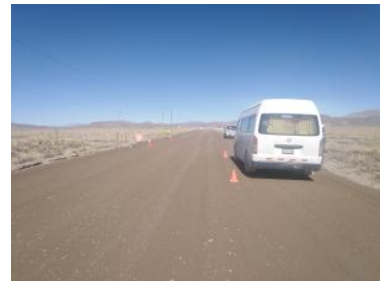
5

CDescripcion_____:
 Cono de arena determina el porcentaje de compactación ubicado en la progresiva km 57+680

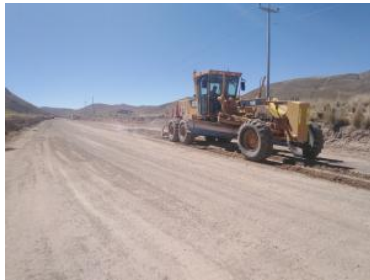
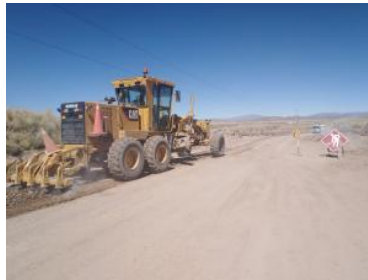
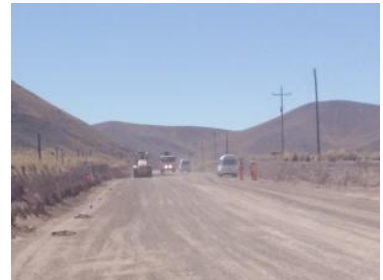
6

CDescripcion_____:
 Extendido y compactado de material para relleno ubicado en la progresiva km 53+590

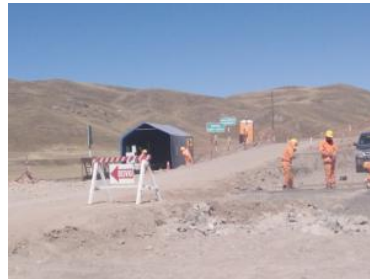
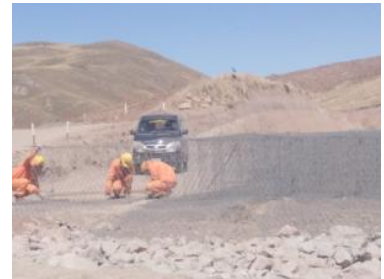
7

Suelo de muro reforzado

Terramesh

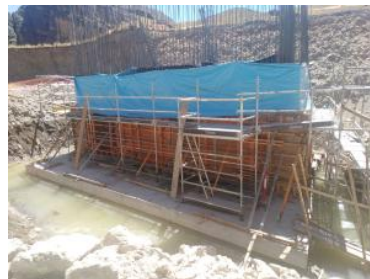
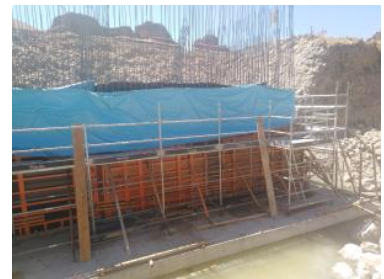
8

Puente chillihua (L = 26.60 m)

Ubicado en la progresiva km 46+929, encofrado metálico de panel de estribo izquierdo

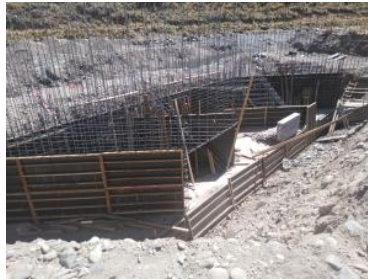
9

Puente Untave (L = 90.00 m)

Ubicado en la progresiva km 40+050, habilitado de acero de refuerzo de los pilotes así como encofrado de panel de estribo izquierdo.
