BITACORA ELECTRÓNICA DE OBRA

REGISTRO DE LA BITACORA Y FOTO DEL CUADERNO DE OBRA

| Confirma Bitacora: Si | Nro Informe: 163 | Fecha Informe: 02-08-2019 | Nombre De La Obra: Construccion y Mejoramiento de la Carretera llave-Mazocruz | Personal Encargado: CUTIPA MONZON NESTOR ARNULFO | Foto Bitacora: | Foto Bitacora 2: | Foto Bitacora 3: | Foto Bitacora 4: | Foto Bitacora 5: | Foto Bitacora 6: |

REPORTE DEL 02 DE AGOSTO DEL 2019

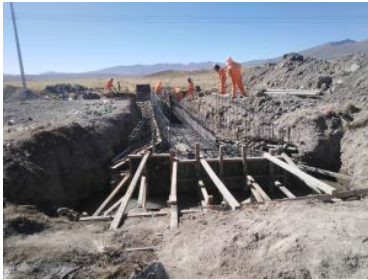
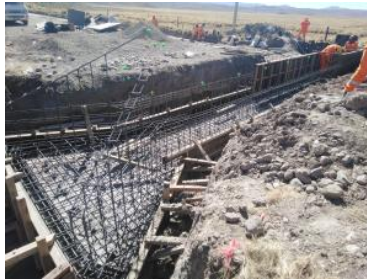
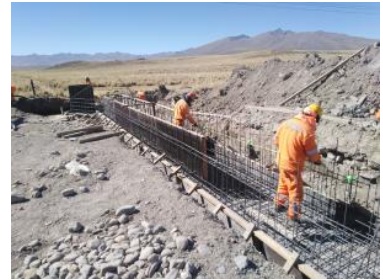
1

Actividades:
Drenaje

Alcantarilla tipo MCA de 1x1 m, ubicado en la progresiva km 72+061, habilitado de acero de refuerzo en losa inferior y muros de elevación

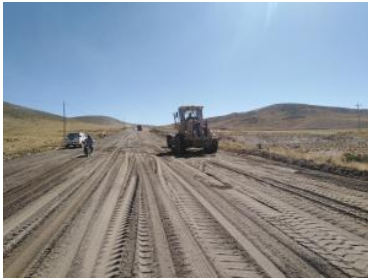
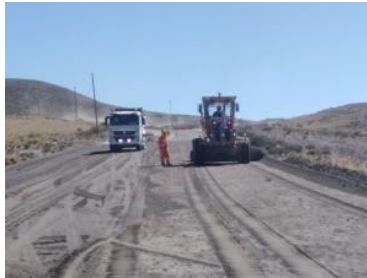
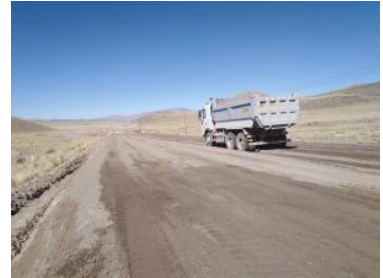
2

Actividades:
Terraplen

Extendido y compactado de material para cuerpo de terraplén ubicado en la progresiva km 70+540

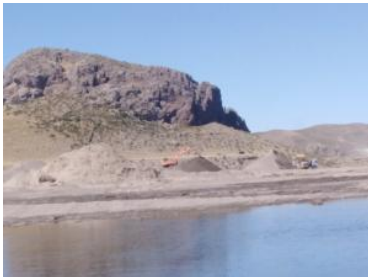
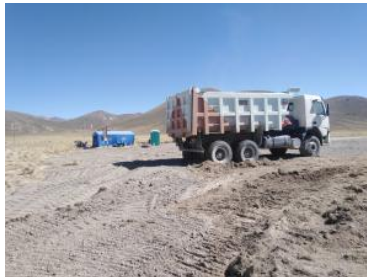
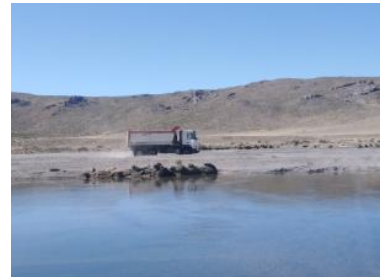
3

Actividades:
 Cantera 11

CDescripcion_____:
 En explotación ubicado en la progresiva km 66+760 lado izquierdo

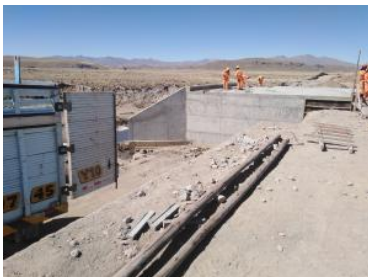
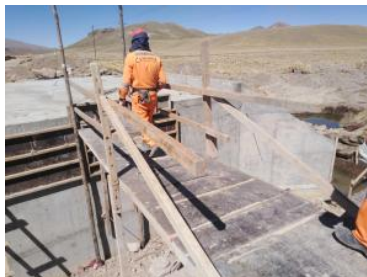
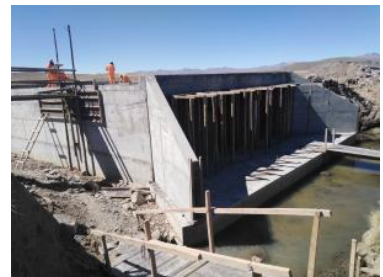
4

Actividades:
 Drenaje

CDescripcion_____:
 Alcantarilla tres ojos de marco de concreto armado de 3.0x 3.0 m ubicado en la progresiva km 62+912

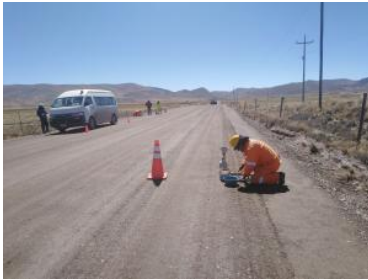
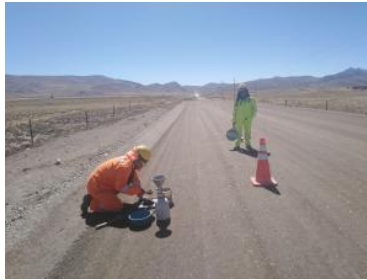
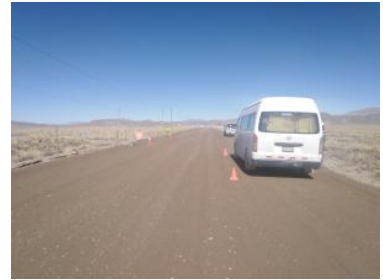
5

Actividades:
 Densidad de campo

CDescripcion_____:
 Cono de arena determina el porcentaje de compactación ubicado en la progresiva km 57+680

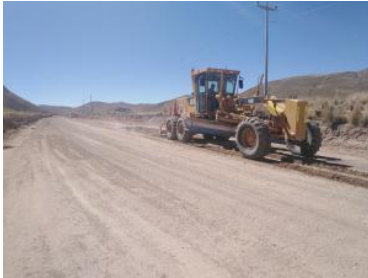
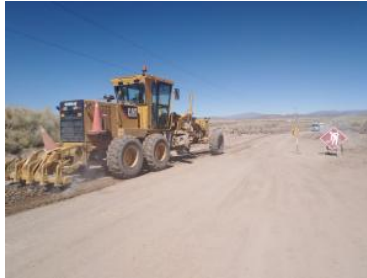
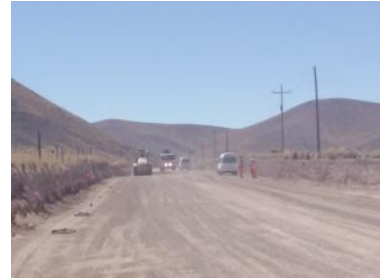
6

Actividades:
 Terraplen

CDescripcion_____:
 Extendido y compactado de material para relleno ubicado en la progresiva km 53+590

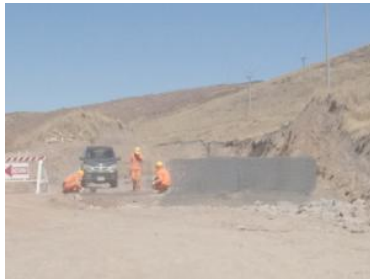
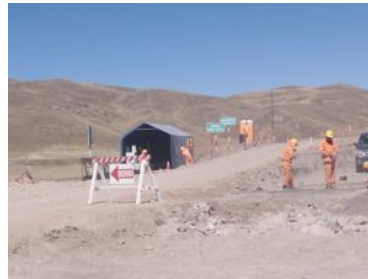
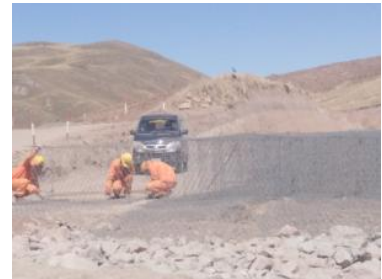
7

Suelo de muro reforzado

Terramesh

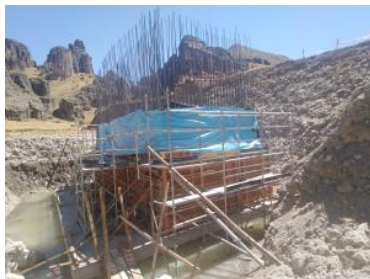
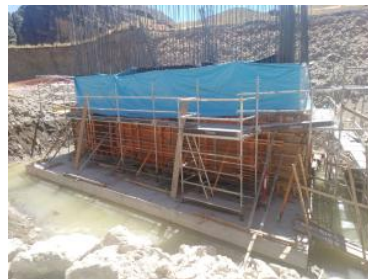
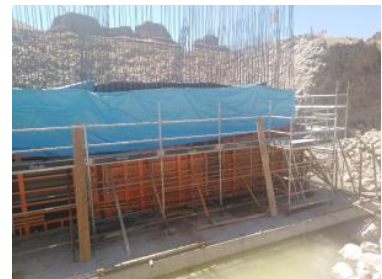
8

Puente chillihua (L = 26.60 m)

Ubicado en la progresiva km 46+929, encofrado metálico de panel de estribo izquierdo

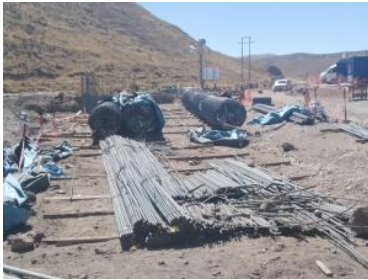
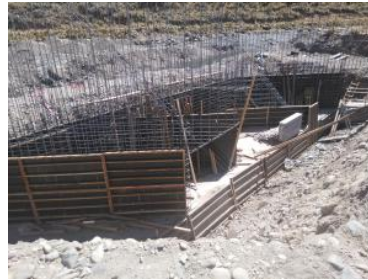
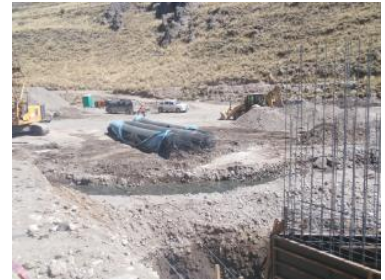
9

Puente Untave (L = 90.00 m)

Ubicado en la progresiva km 40+050, habilitado de acero de refuerzo de los pilotes así como encofrado de panel de estribo izquierdo.
