## BITACORA ELECTRÓNICA DE OBRA

<b>Confirma Bitacora:</b> Si	<b>Nro Informe:</b> 164	<b>Fecha Informe:</b> 03-08-2019	<b>Nombre De La Obra:</b> Construccion y Mejoramiento de la Carretera Ilave-Mazocruz	<b>Personal Encargado:</b> CUTIPA MONZON NESTOR ARNULFO
---------------------------------	----------------------------	-------------------------------------	---	---

REPORTE DEL 03 DE AGOSTO DEL 2019

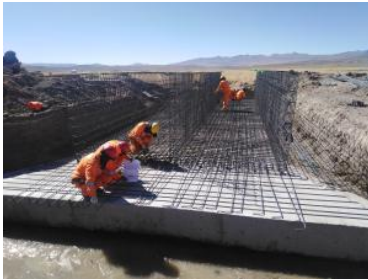
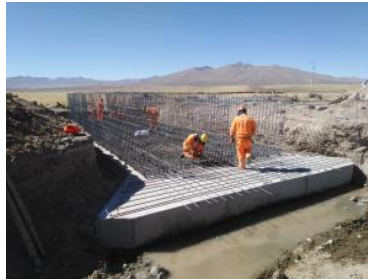
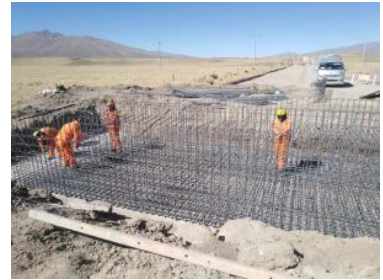
1

**Actividades:**  
DRENAJE

**CDescripcion\_\_\_\_\_:**  
ALCANTARILLA MCA UBICADO EN LA PROGRESIVA KM 71+840 DE DOS OJOS, HABILITADO DE ACERO EN LOSA INFERIOR Y MUROS DE ELEVACION

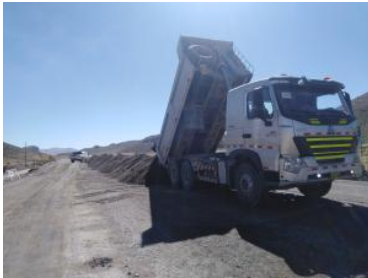
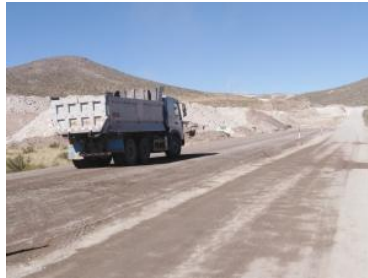
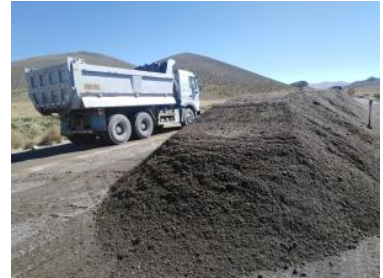
2

**Actividades:**  
TRANSPORTE

**CDescripcion\_\_\_\_\_:**  
UBICADO EN LA PROGRESIVA KM 68+780 PARA EL CUERPO DE TERRAPLÉN CON MATERIAL DE LA CANTERA N° 11

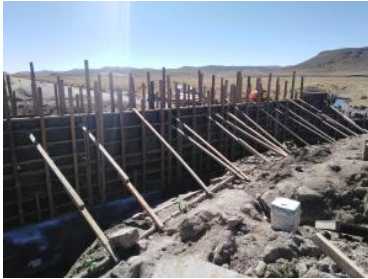
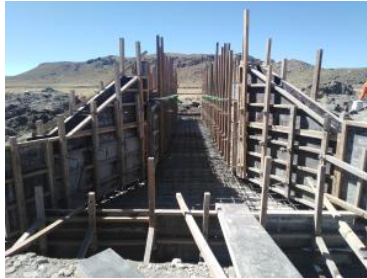
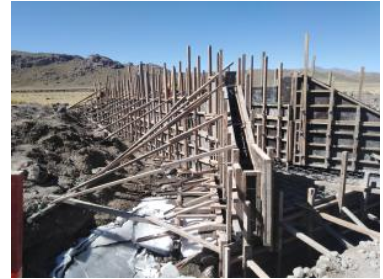
3

**Actividades:**  
DRENAJE

ALCANTARILLA UBICADO EN LA PROGRESIVA KM 65+885 DEL TIPO MCA DE SECCIÓN 2.0 X 1.5 M, ENCOFRADO Y ARMADO DE ACERO DE LOSA INFERIOR Y MUROS DE ELEVACIÓN

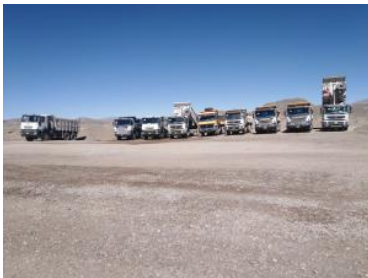
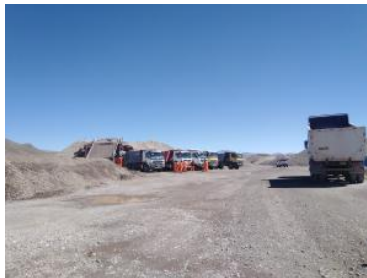
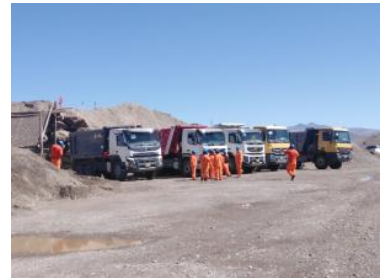
4

**Actividades:**  
Cantera N 09 ( CONDURIRI)

EN PLENA EXPLOTACIÓN UBICADO EN LA PROGRESIVA KM 59+400

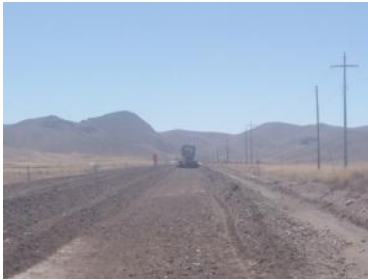
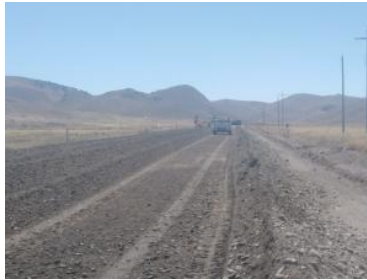
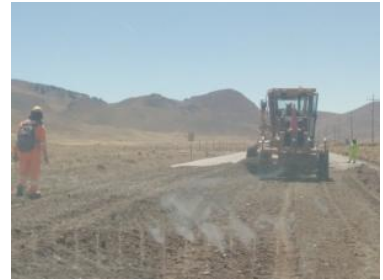
5

**Actividades:**  
TERRAPLÉN

**CDescripcion\_\_\_\_\_:**  
EXTENDIDO Y COMPACTADO DE MATERIAL PARA RELLENO UBICADO EN LA PROGRESIVA KM 56+900

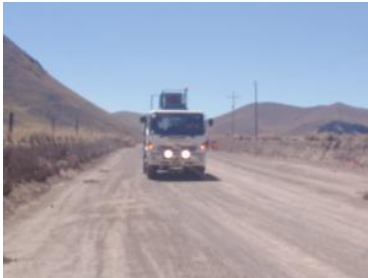
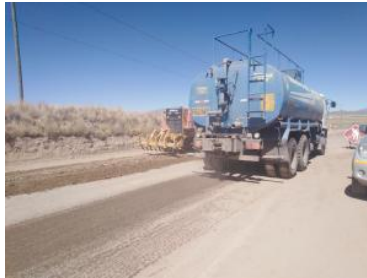
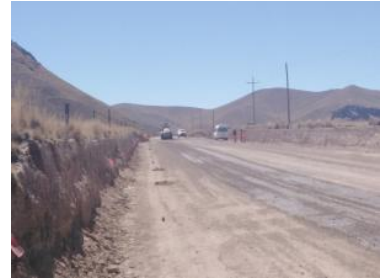
6

**Actividades:**  
TERRAPLÉN

**CDescripcion\_\_\_\_\_:**  
EXTENDIDO Y COMPACTADO DE TERRAPLÉN UBICADO EN LA PROGRESIVA KM 53+600 CON MATERIAL DE LA CANTERA N° 09

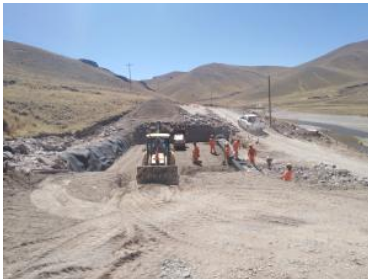
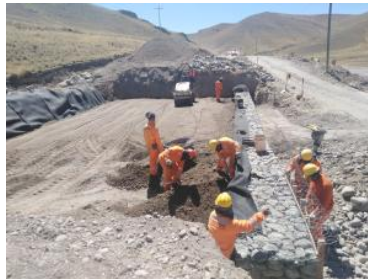
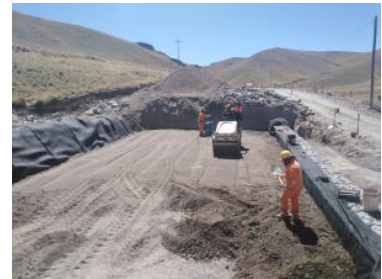
7

**Actividades:**  
 MURO DE SUELO REFORZADO

**CDescripcion\_\_\_\_\_:**  
 TERRAMESH UBICADO EN LA PROGRESIVA KM 50+176

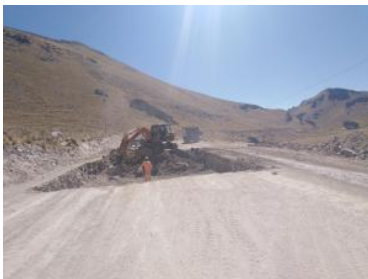
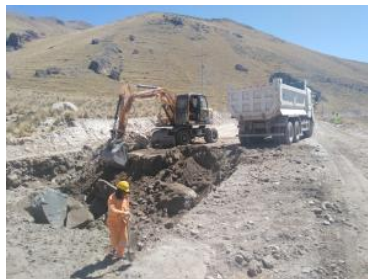
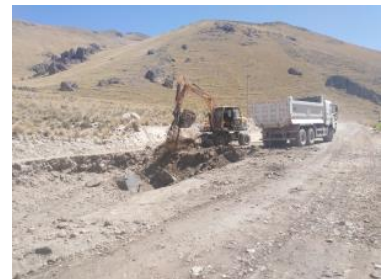
8

**Actividades:**  
 BADÉN N° 03 ( KM 43+709)

**CDescripcion\_\_\_\_\_:**  
 EXCAVACIÓN EN MATERIAL SUELTO PARA BADÉN DE 20 M X 8.40 M

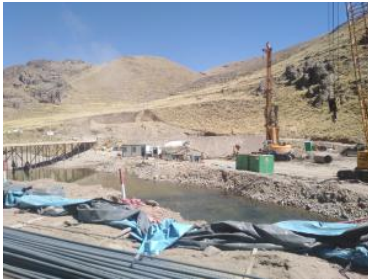
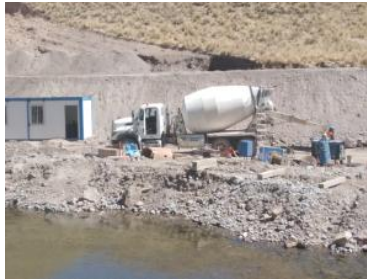
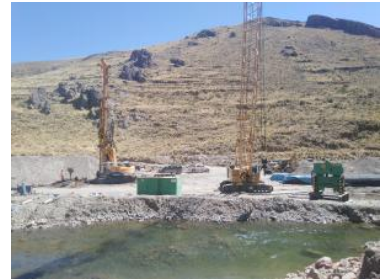
9

**Actividades:**  
 Puente Untave (L=90.00 M)

**CDescripcion\_\_\_\_\_:**  
 VACEADO DE PILOTES DEL PILAR CENTRAL IZQUIERDO UBICADO EN LA PROGRESIVA KM 40+050

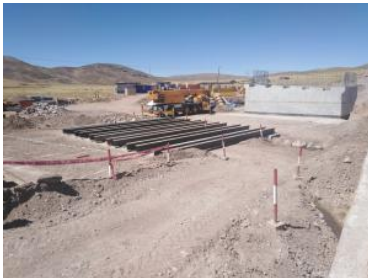
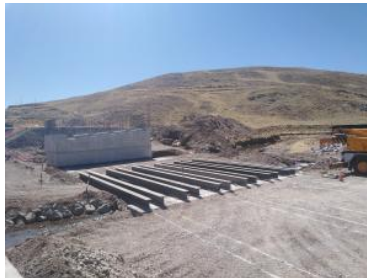
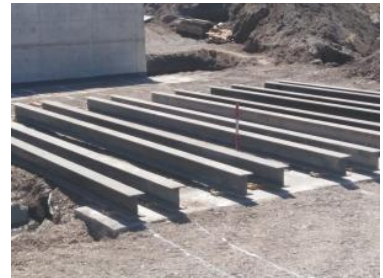
10

**Actividades:**  
 Puente Ilinqui ( KM 33+760 L=36.30 M )

**CDescripcion\_\_\_\_\_:**  
 VIGAS DE ACERO PARA EL APOYO DEL FALSO PUENTE
