BITACORA ELECTRÓNICA DE OBRA

Confirma Bitacora: Si	Nro Informe: 163	Fecha Informe: 06-08-2019	Nombre De La Obra: Carretera Juanjui-Tocache, tramo Pizana - La Polvora - Pizarron - Perlamayo - Campanilla	Personal Encargado: BORIS WALTER AYLLÓN CARCELÉN					
Foto Bitacora:	Foto Bitacora 2:	Foto Bitacora 3:	Foto Bitacora 4:	Foto Bitacora 5:	Foto Bitacora 6:

PANEL FOTOGRAFICO

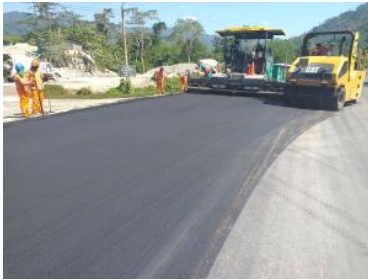
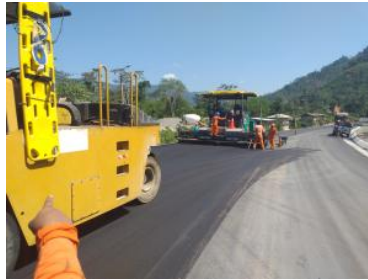
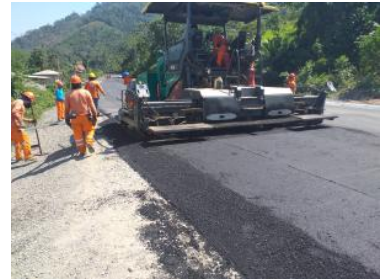
1

En la progresiva KM. 69+620 se realiza la colocación de la segunda capa de asfalto en caliente en el margen izquierdo de la vía.

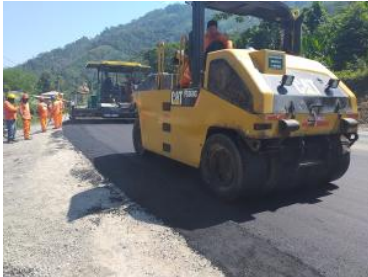
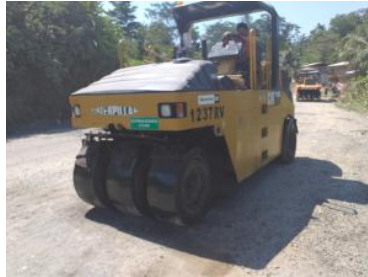
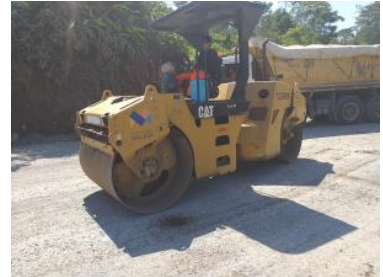
2

En la progresiva KM. 69+600 se ubican los equipos de compactación del pavimento de asfalto. se esta iniciando la colocación de la segunda capa de asfalto en el margen izquierdo de la vía.

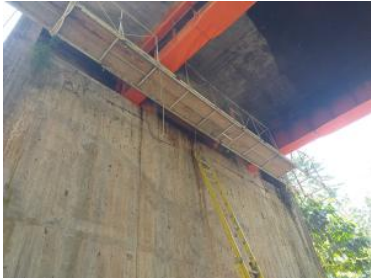
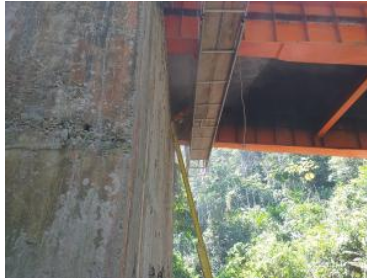
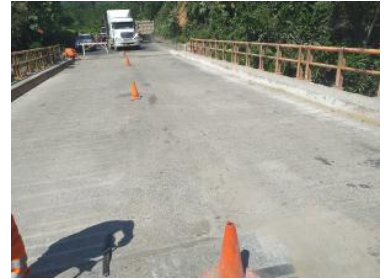
3

CDescripcion_____:
 En las progresivas KM. 70+157 se realiza labores de mantenimiento al puente zarzaico, donde se realiza el corte en el margen izquierdo y por debajo del puente para la colocación de las varillas con fibra de carbono.

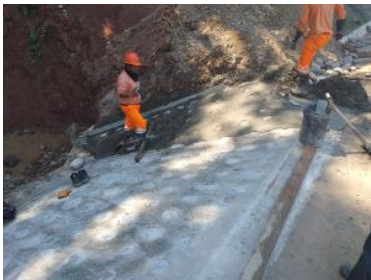
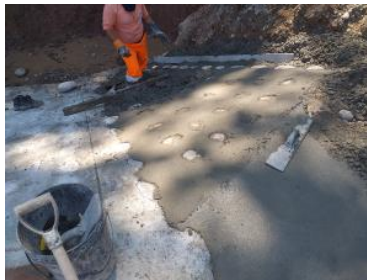
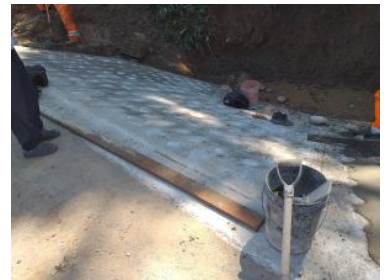
4

CDescripcion_____:
 En la progresiva KM. 70+525 se realiza la construcción de mandil de concreto emboquillado de piedras.

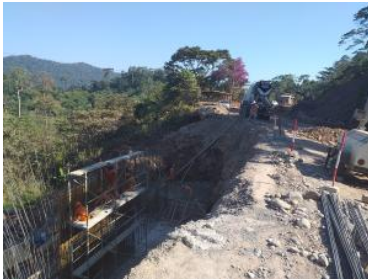
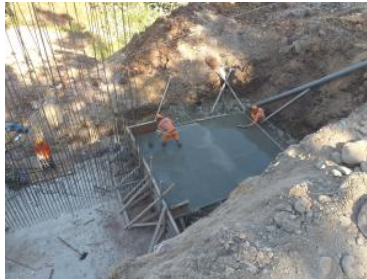
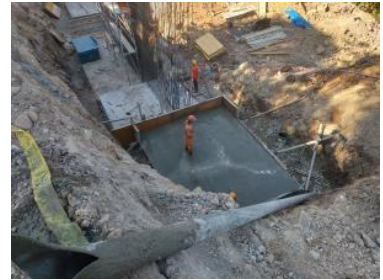
5

En la progresiva KM. 50+516 a 50+545 se realiza el vaciado de solado de concreto para la construcción de muro de concreto armado.

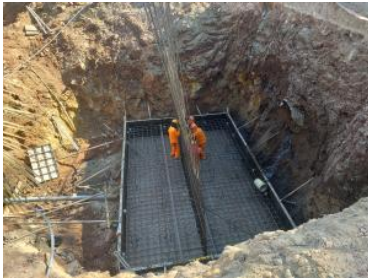
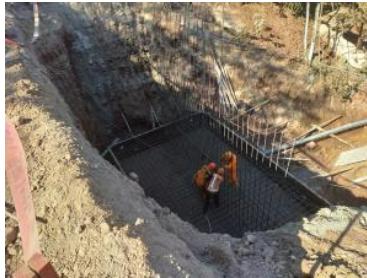
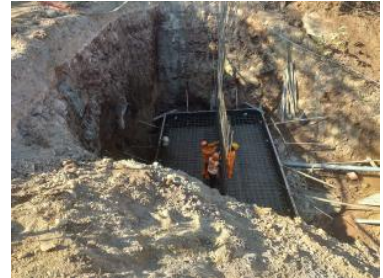
6

En la progresiva KM. 50+640 se realiza el refuerzo metálico y encofrado para la construcción de muro de concreto armado.

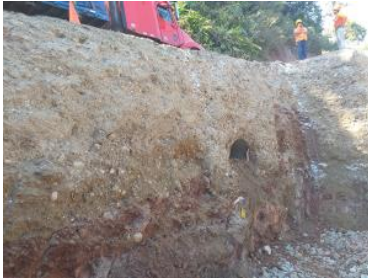
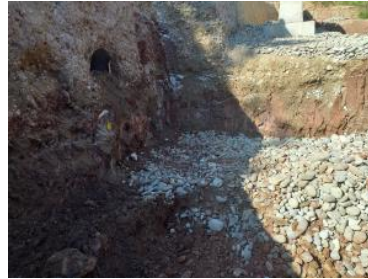
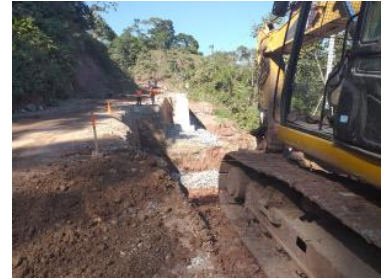
7

En la progresiva KM. 52+479 se realiza la excavación para la construcción de muro alcantarilla, se ha realizado el relleno con material tipo canto rodado en la zona de alcantarilla.

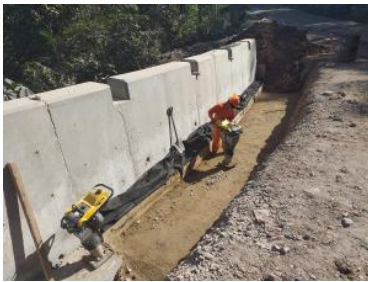
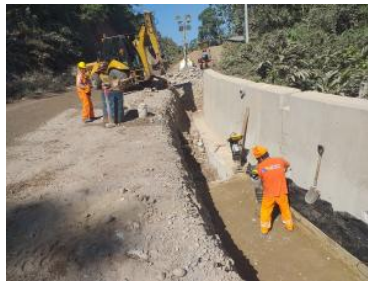
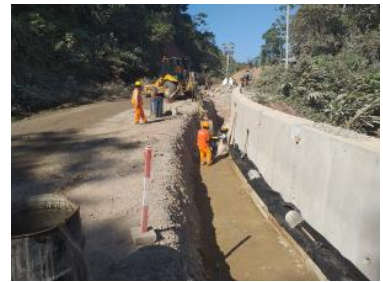
8

En la progresiva KM. 52+617 a 52+639,11 se realiza el relleno compactado en las zonas de muros.

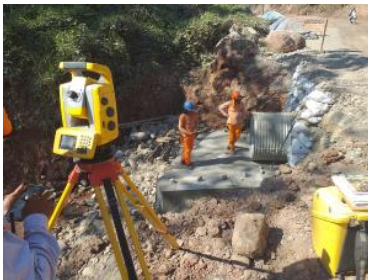
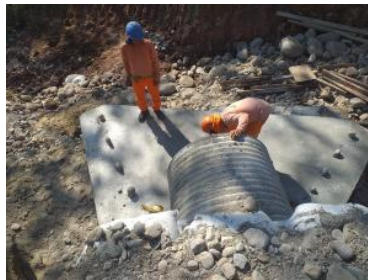
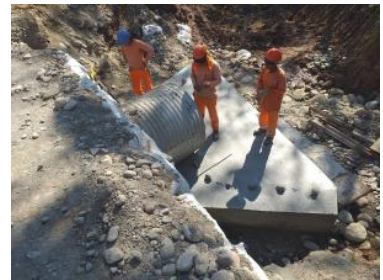
9

En la progresiva KM. 53+982,2 se realiza la construcción de cabezal de concreto para alcantarilla TMC de 48 ". Se ha construido solo la base, ahora se continua con los aleros y la cara frontal de la alcantarilla.

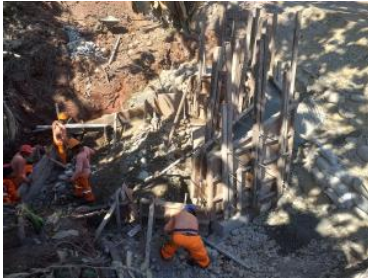
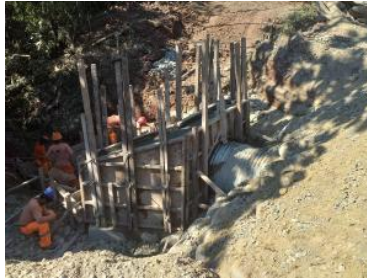
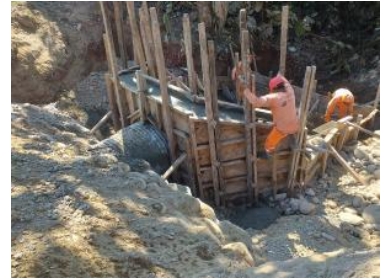
10

En la progresiva KM. 54+090 se realiza el vaciado de cabezal de alcantarilla TMC de 48".

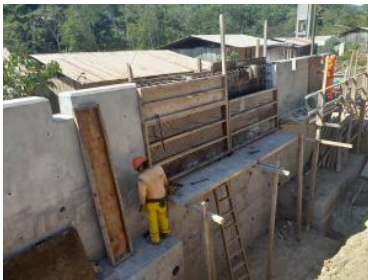
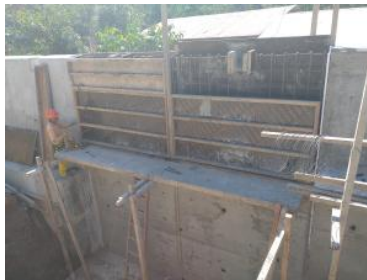
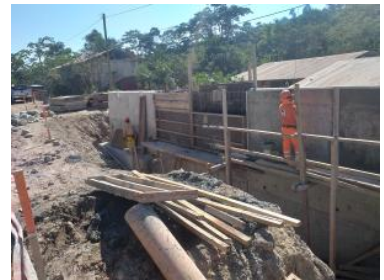
11

En la progresiva 56+266 se realiza el vaciado de una sección de muro de concreto armado.

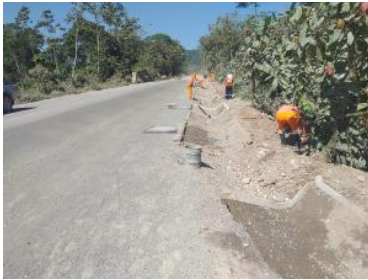
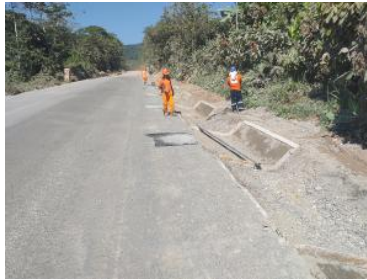
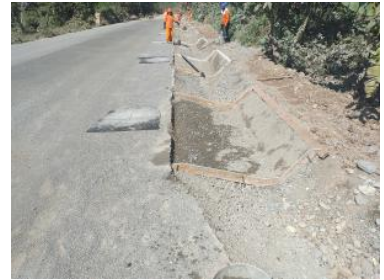
12

CDescripcion_____:
 En las progresivas KM 57+750 a 57+864 se realiza la excavación, conformación del terreno y encofrado para la construcción de cunetas trapezoidales de concreto.

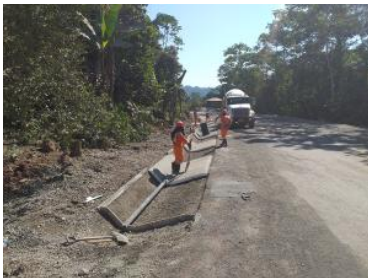
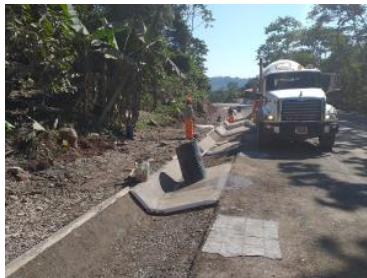
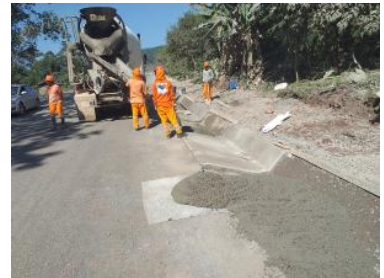
13

CDescripcion_____:
 en las progresivas Km. 57+700 a la 58+000 se realiza el vaciado de concreto para la construcción de cunetas trapezoidales.

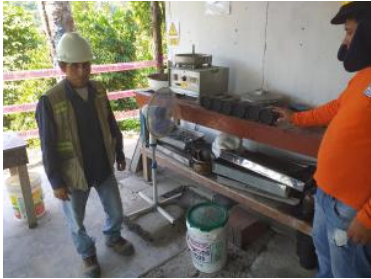
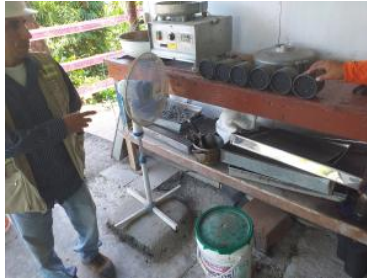
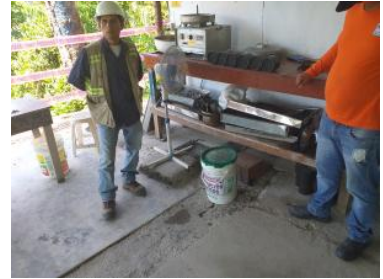
14

En la progresiva 83+200 se realiza visita al laboratorio de asfalto de la empresa Malaga Hermanos ubicado en punta arenas donde la supervisión y la empresa realizan los ensayos a una muestra de mezcla asfáltica del día de hoy.

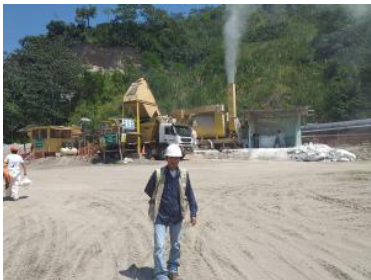
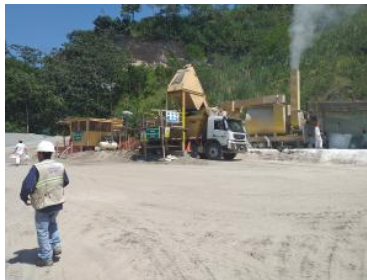
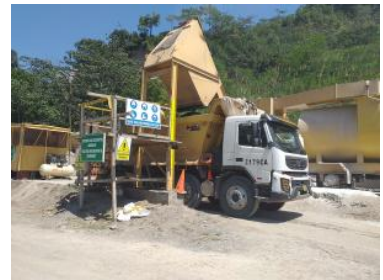
15

En la progresiva KM, 83+200 se realiza la visita a la planta de asfalto en caliente iniciando sus actividades.
