## BITACORA ELECTRÓNICA DE OBRA

### REGISTRO DE LA BITACORA Y FOTO DEL CUADERNO DE OBRA

<b>Confirma Bitacora:</b> Si	<b>Nro Informe:</b> 144	<b>Fecha Informe:</b> 27-07-2019	<b>Nombre De La Obra:</b> Carretera Moquegua - Omate - Arequipa Tramo: II km. 35 al km. 153,50	<b>Personal Encargado:</b> LUZMILA GUERRA MOTTA	
<b>Foto Bitacora:</b>	<b>Foto Bitacora 2:</b>	<b>Foto Bitacora 3:</b>	<b>Foto Bitacora 4:</b>	<b>Foto Bitacora 5:</b>	<b>Foto Bitacora 6:</b>

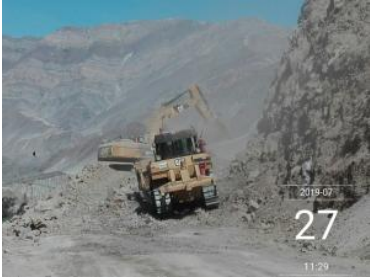
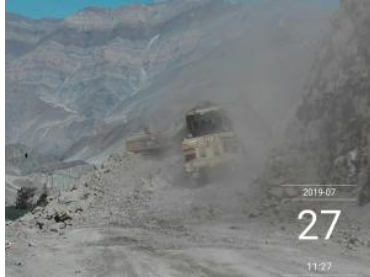
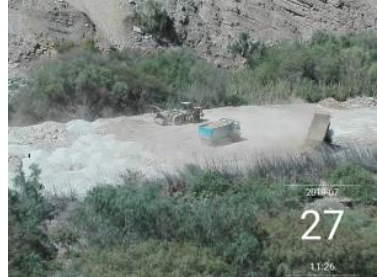
**CDescripcion\_\_\_\_\_:**  
De las actividades de corte en material suelto y roca suelta en el km 92+150 aproximadamente, se aprecia:

- Las actividades se realizan con el apoyo de una excavadora, un tractor sobre orugas, un cisterna y volquetes, para eliminación de material excedente.
- Se aprecia que el material producto del corte realizado es eliminado en el DME ubicado en el km 92+300 aproximadamente.
- Se realizan actividades de corte, perfilado, carguío y eliminación de material, además de remoción de cobertura vegetal superficial.
- Las vigías cuentan con radios de comunicación.
- Aparentemente el área del DME ubicado en el km 92+300 sería mayor que el autorizado inicialmente.

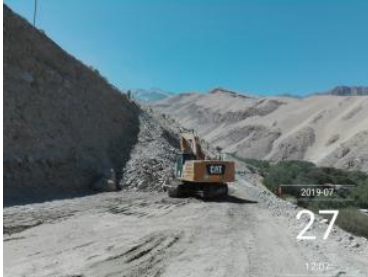
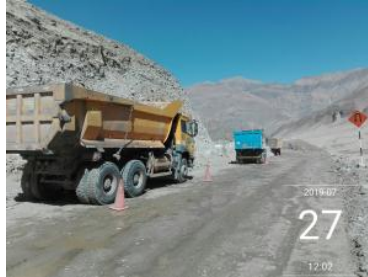
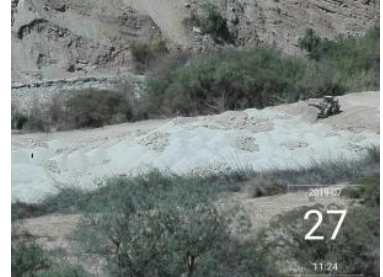
De las actividades de corte en material suelto y roca suelta en el km 90+520 aproximadamente, se aprecia:

- Las actividades se realizan con el apoyo de una excavadora, un camión cisterna y volquetes, para eliminación de material excedente.
- Se aprecia que el material producto del corte realizado es eliminado en el DME ubicado en el km 92+300 aproximadamente.
- Se realizan actividades de corte, perfilado, carguío y eliminación de material, además de remoción de cobertura vegetal superficial.
- Las vigías cuentan con radios de comunicación.
- Aparentemente el área del DME ubicado en el km 92+300 sería mayor que el autorizado inicialmente.

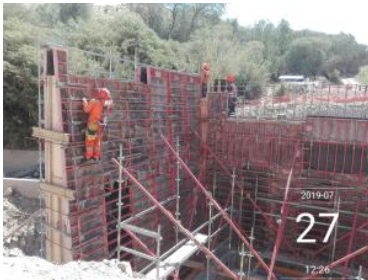
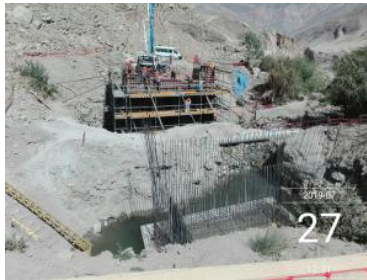
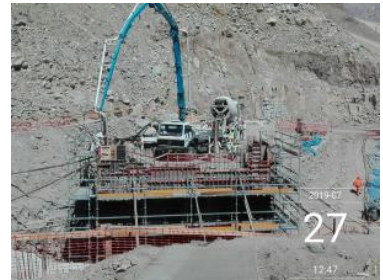
Del andamio habilitado y en uso que es atravesado por rollizos de maderamen y que el personal de obra realiza sus actividades apoyado sobre dichos rollizos. Podría poner en riesgo la integridad física del personal de obra además de incumplir la normativa vigente. Hecho que se ha puesto de conocimiento a la Supervisión de obra y al contratista a través de su especialista en seguridad y salud en el trabajo.

De las actividades de llenado de concreto en cuerpo de estribo izquierdo del puente Moro Moro ubicado en el km 89+700 aproximadamente, se aprecia:

- Proceso de aseguramiento de encofrado.
- Llenado de concreto en cuerpo de estribo izquierdo del puente Moro Moro.
- Del andamio habilitado y en uso se visualiza que rollizos de maderamen atraviesan estos, realizando el personal de obra sus actividades apoyado sobre dichos rollizos (se visualiza en la fotografía N° 2), lo cual podría poner en riesgo la integridad física del personal de obra además de incumplir la normativa vigente. Hecho que se ha puesto de conocimiento a la Supervisión de obra y al contratista a través de su especialista en seguridad y salud en el trabajo.

De la habilitación y uso de andamios inseguros (para trabajos en altura) se sugiere que tanto los especialistas en Seguridad y Salud ocupacional tanto del Contratista como de la Supervisión de obra pudieran verificar de manera detallada estos a fin de evitar riesgos a la integridad física y en la salud del personal de obra.
