## BITACORA ELECTRÓNICA DE OBRA

<b>Confirma Bitacora:</b> Si	<b>Nro Informe:</b> 165	<b>Fecha Informe:</b> 07-08-2019	<b>Nombre De La Obra:</b> Carretera Juanjui-Tocache, tramo Pizana - La Polvora - Pizarron - Perlamayo - Campanilla	<b>Personal Encargado:</b> BORIS WALTER AYLLÓN CARCELÉN
---------------------------------	----------------------------	-------------------------------------	--	---

Visita de seguimiento en campo de las actividades en ejecución del contrato principal y adicionales aprobados como: Construcción de muros de contención, alcantarillas, cunetas de drenaje ( rectangular y trapezoidal) pavimentación con asfalto en caliente.

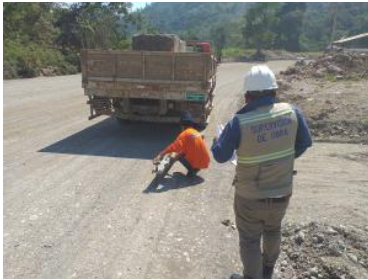
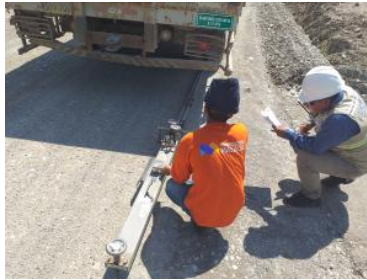
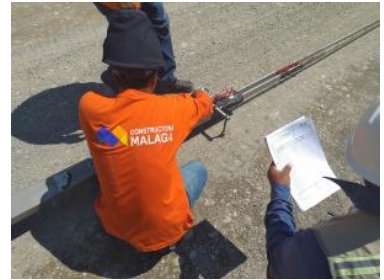
1

En la progresiva KM. 60+090 se esta utilizando la viga de benkelman para determinar las deflexiones a nivel de subrasante.

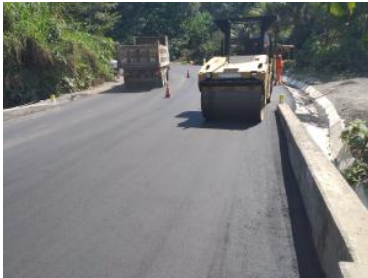
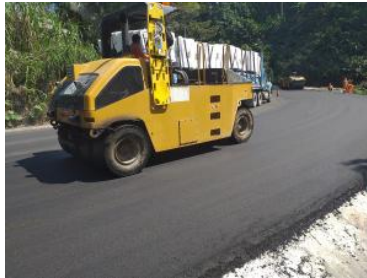
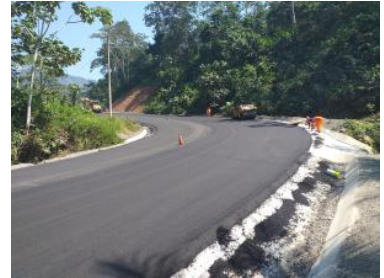
2

En la progresiva KM. 70+220 se realiza la compactación utilizando Compactadora tipo tandem y compactadora de ruedas neumáticas

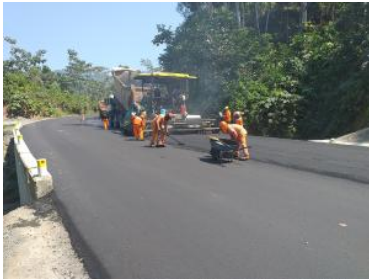
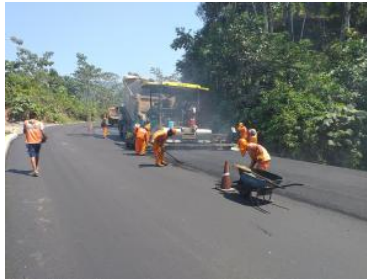
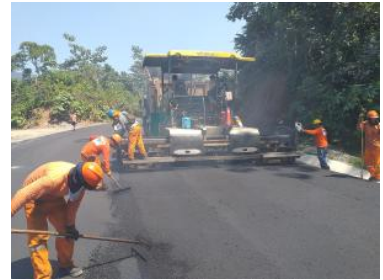
3

**CDescripcion\_\_\_\_\_:**  
 En la progresiva KM. 70+300 se realiza el asfaltado en caliente en el margen izquierdo de la vía, se coloca la segunda capa de asfalto.

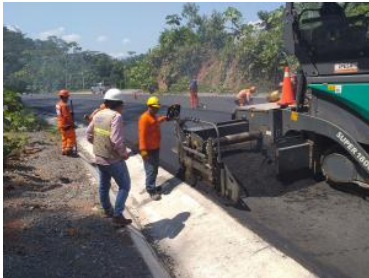
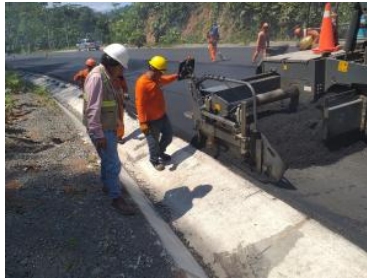
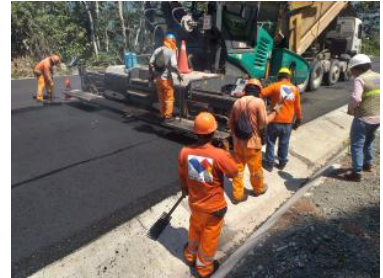
4

**CDescripcion\_\_\_\_\_:**  
 Desde la progresiva 69+640 a la 70+400 se realiza el asfaltado en caliente de la vía, colocando la segunda capa de asfalto.

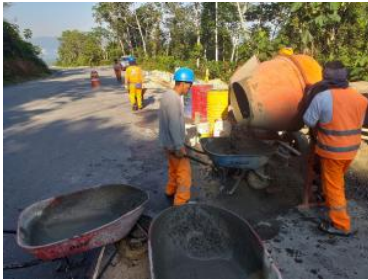
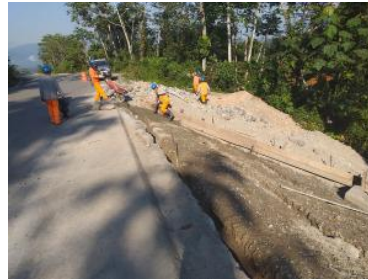
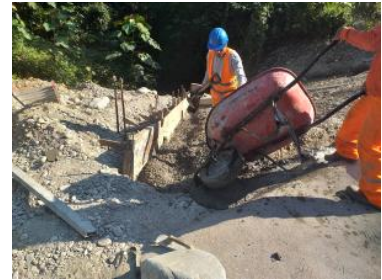
5

En la progresiva Km. 18+750 se realiza el vaciado con trompo mezclador de un saco, el vaciado de mandil de concreto emboquillado de piedras.

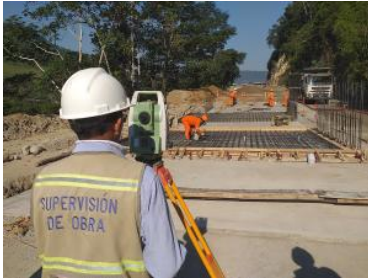
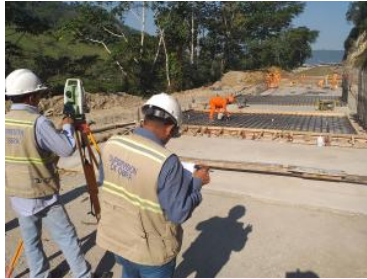
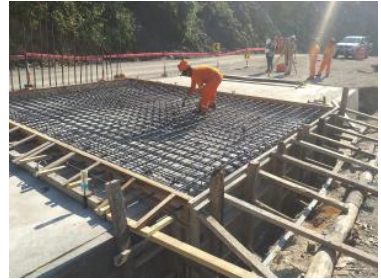
6

En la progresiva KM. 40+100 la supervisión realiza la liberación del refuerzo metálico y encofrado de la sección 2 ( lado izquierdo ) para el vaciado del badén de concreto armado.

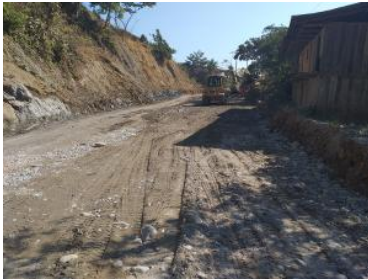
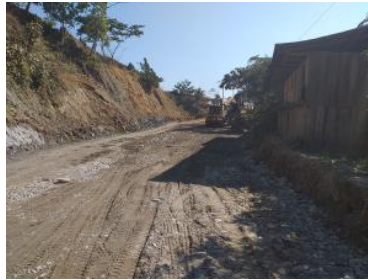
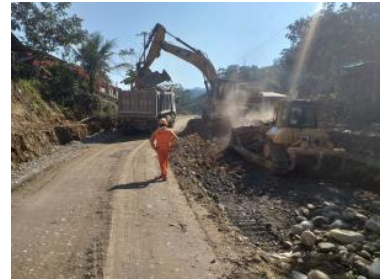
7

**CDescripcion\_\_\_\_\_:**  
En la progresiva 49+000 a 49+200 se realiza el mejoramiento de suelos, en el margen derecho de la vía.

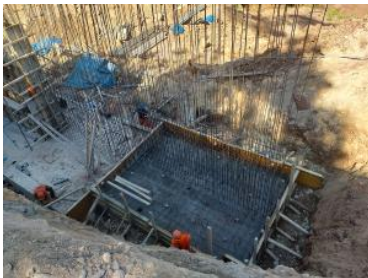
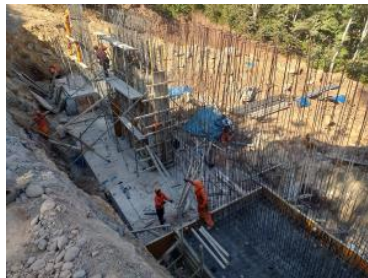
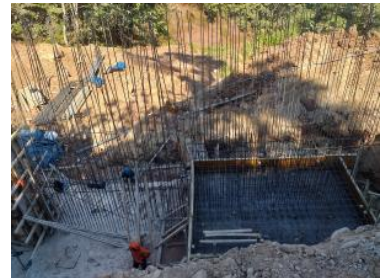
8

**CDescripcion\_\_\_\_\_:**  
En la progresiva Km. 50+516 a 50+ 545 se realiza el refuerzo metálico para la construcción de muros de concreto armado.

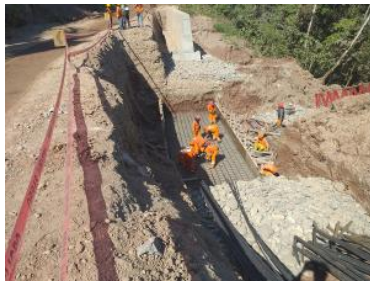
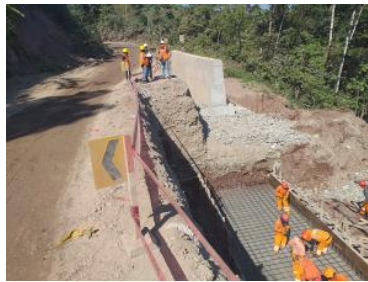
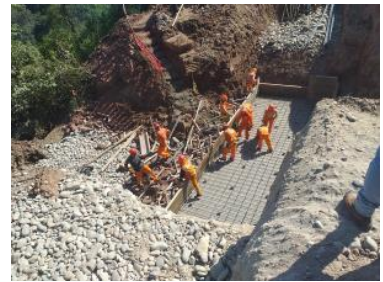
9

**CDescripcion** \_\_\_\_\_:  
 En la progresiva Km. 52+480 se realiza el refuerzo metálico para la construcción de la zapata de muro alcantarilla .

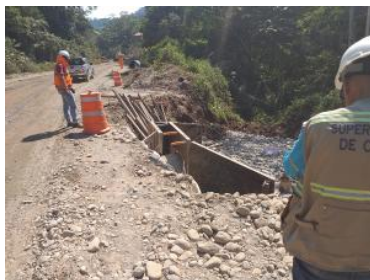
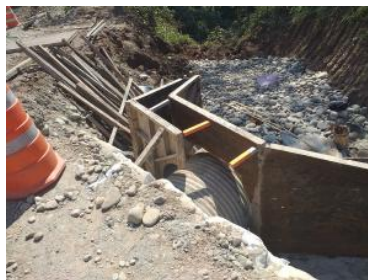
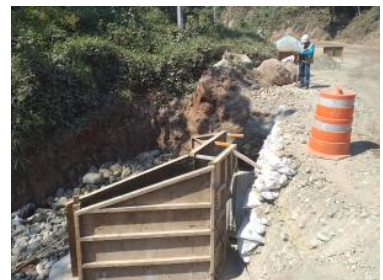
10

**CDescripcion** \_\_\_\_\_:  
 En la progresiva KM. 53+982,12 se esta realizando la construcción del encofrado de cabezal de alcantarilla TMC de 48 "

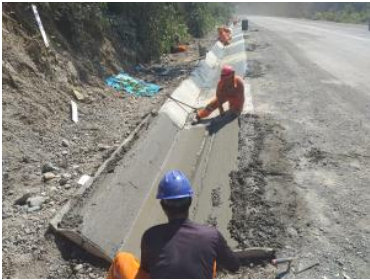
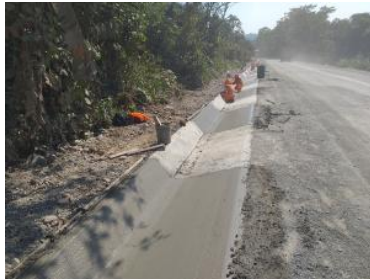
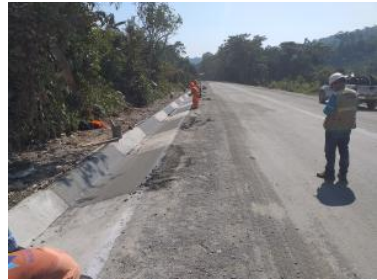
11

**CDescripcion\_\_\_\_\_:**  
En la progresiva KM. 57+793 a 57+850 se realiza el vaciado de cunetas trapezoidales de concreto, en el margen izquierdo de la vía.
