BITACORA ELECTRÓNICA DE OBRA

REGISTRO DE LA BITACORA Y FOTO DEL CUADERNO DE OBRA

Confirma Bitacora: Si	Nro Informe: 166	Fecha Informe: 08-08-2019	Nombre De La Obra: Carretera Juanjui-Tocache, tramo Pizana - La Polvora - Pizarron - Perlamayo - Campanilla	Personal Encargado: BORIS WALTER AYLLÓN CARCELÉN
---------------------------------	----------------------------	-------------------------------------	--	---

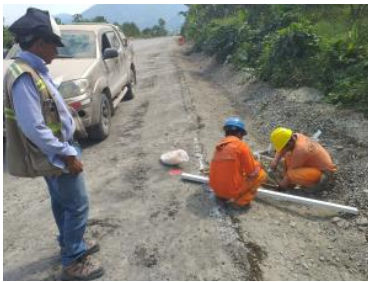
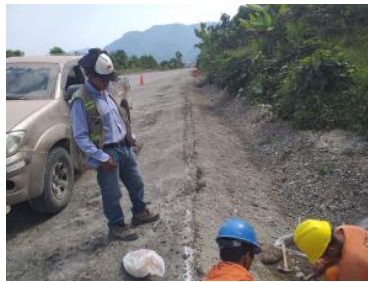
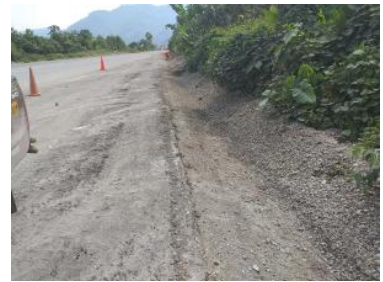
1

Actividades:
 Visita de seguimiento en campo: Conformación de cunetas trapezoidales

En la progresiva KM. 37+320 se realiza la excavación y conformación del terreno para la construcción de cunetas trapezoidales de concreto.

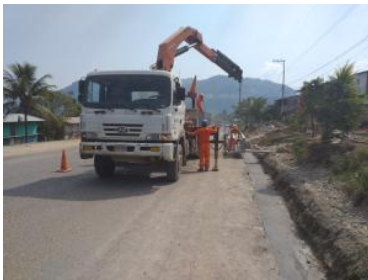
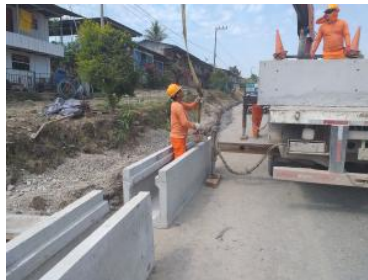
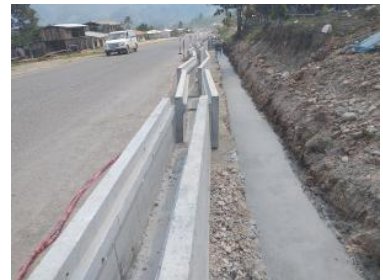
2

Actividades:
 Visita de seguimiento en campo: Izado y colocación de cunetas rectangulares de concreto armado.

En la progresiva Km. 37+200 a 37+500 se realiza el izado de las cunetas rectangulares prefabricadas en planta y colocadas en sitio.

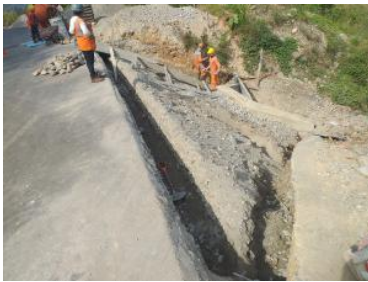
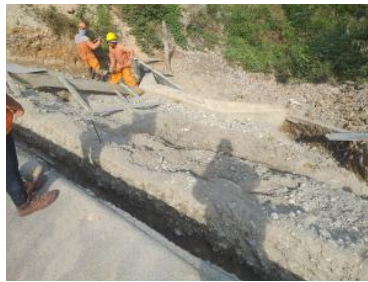
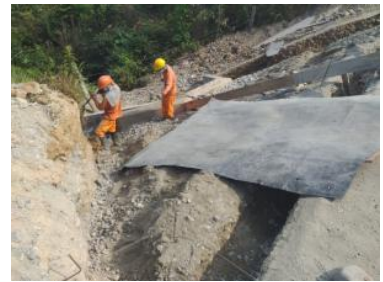
3

Visita de seguimiento en campo: Excavación para la construcción de mandil

En la progresiva KM. 17+898 se realiza la excavación para la construcción de mandil de concreto emboquillado de piedras.

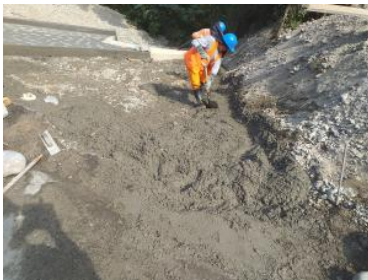
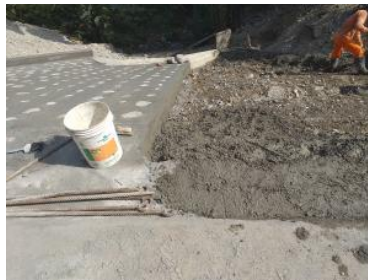
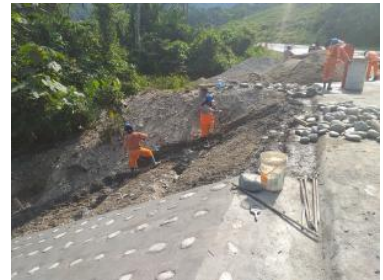
4

Visita de seguimiento en campo: Vaciado de mandil de concreto

En la progresiva Km. 18+582 se realiza el vaciado de mandil de concreto emboquillado de piedras.

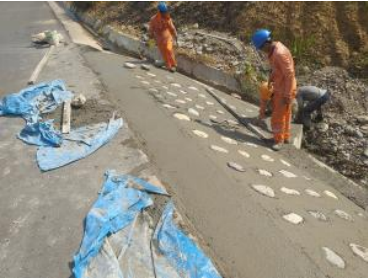
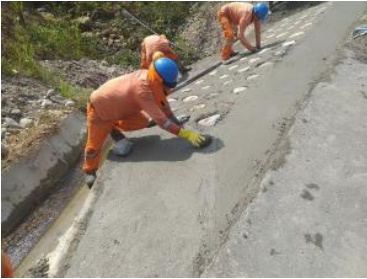
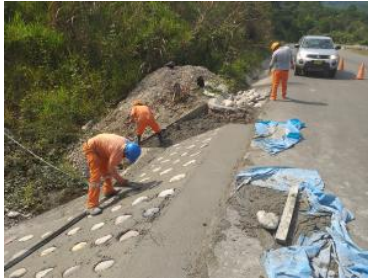
5

Actividades:
Visita de Seguimiento en campo: Vaciado de mandil de concreto emboquillado de piedras.

CDescripcion_____:
En la progresiva Km. 29+873 se realiza la construcción de mandil de concreto emboquillado de piedras.

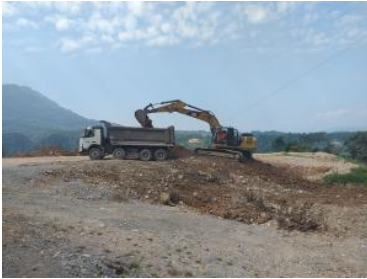
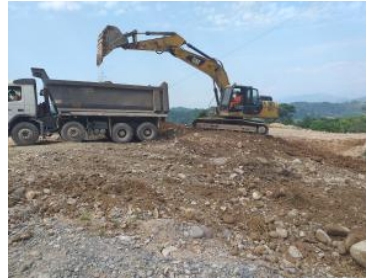
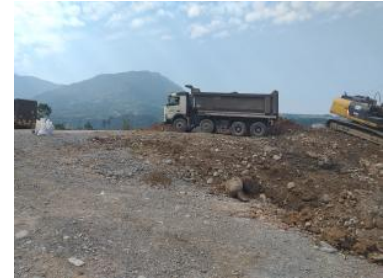
6

Visita de seguimiento en campo: Limpieza y eliminacion de material contaminado en DME

En la progresiva KM. 30+580 se realiza la limpieza de DME donde se esta eliminando el material contaminado.

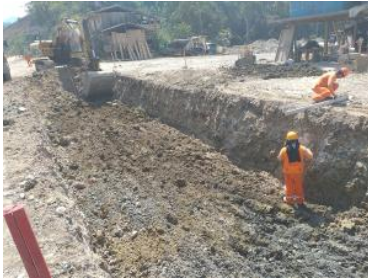
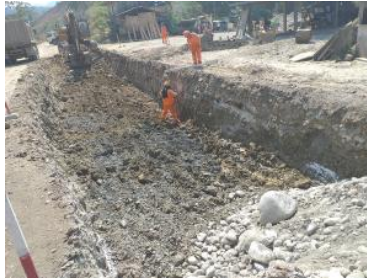
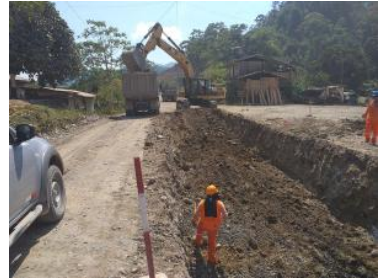
7

Actividades:
 Visita de seguimiento en campo: Mejoramientos de suelos

En la progresiva KM. 49+200 se realiza los mejoramientos de suelos, realizando la excavación del suelo existente, la remoción y transporte del mismo hacia un DME cercano y la colocación de material granular (over) en la zona excavada.

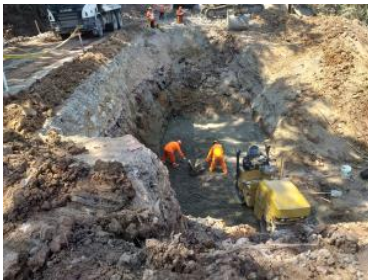
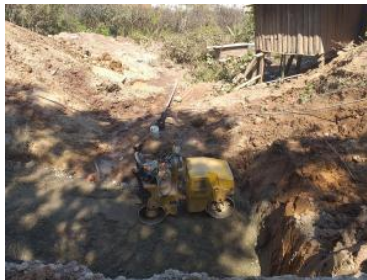
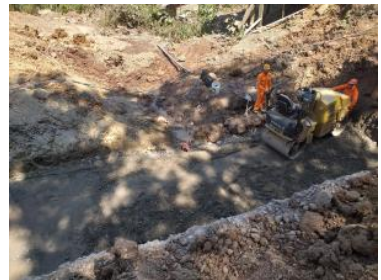
8

Actividades:
 Visita de seguimiento en campo: Relleno para construcción de muro

En la progresiva KM. 50+350 se realiza el relleno de la base donde se construirá un muro de contención

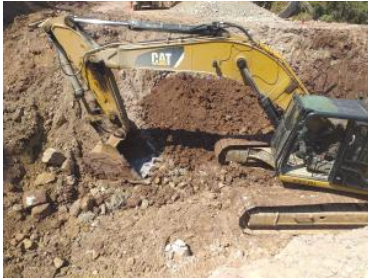
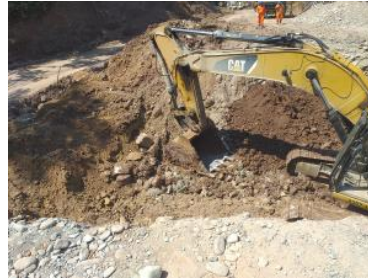
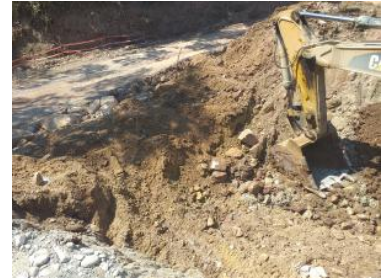
9

Visita de seguimiento en campo: Excavación para la construcción de alcantarilla TL de 3,217 mm

En la progresiva KM. 50+520 se realiza una excavación utilizando una excavadora de oruga para que en ese lugar se construya una alcantarilla Tuner Liner de 3,217 mm

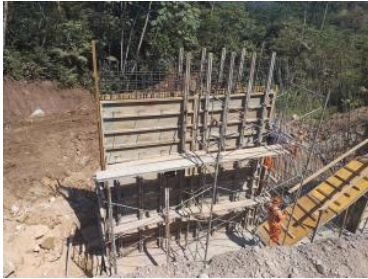
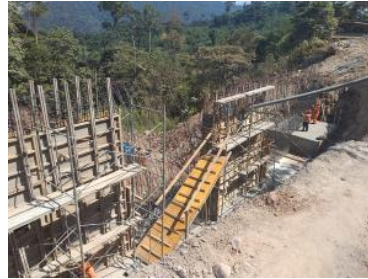
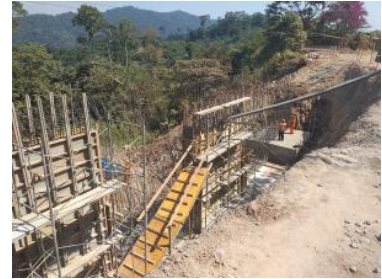
10

Visita de seguimiento en campo: Construcción de refuerzo metálico y encofrado para Muros de concreto armado

En la progresiva KM. 50+550 s realiza el refuerzo metálico y el encofrado de madera para la construcción de muros de concreto armado.

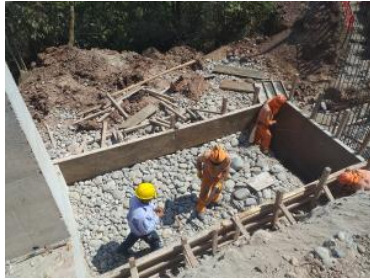
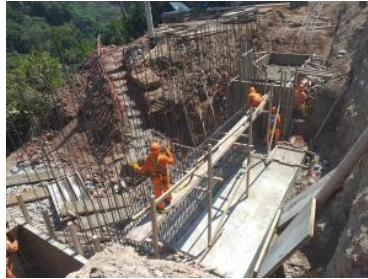
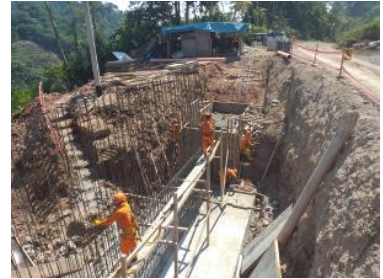
11

Actividades:
Visita de seguimiento en campo: Construcción de muro Mixto

En la progresiva KM. 52+470 a la 52+489 se realiza la construcción de muro mixto (concreto ciclópeo y concreto armado) En el principio y final del muro se realiza el encofrado para la construcción de la zapata de muro de concreto ciclópeo, en la zona central se realiza el refuerzo metálico para la construcción de muro de concreto armado.

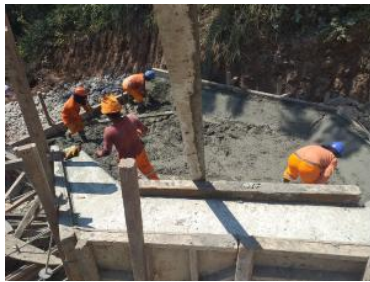
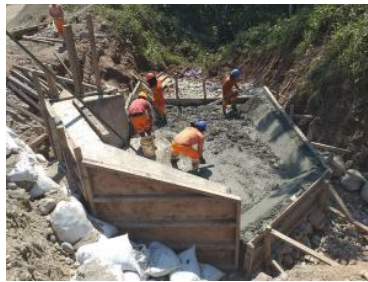
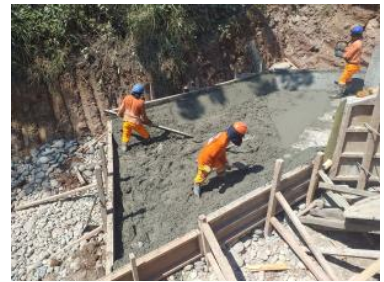
12

Actividades:
 Visita de seguimiento en campo: Emboquillado en salida de cabezal de alcantarilla.

CDescripcion_____:
 En la progresiva Km. 53+893 se realiza la construcción de emboquillados de concreto en la salida del cabezal de alcantarilla TMC de 48 " en el margen derecho de la vía.

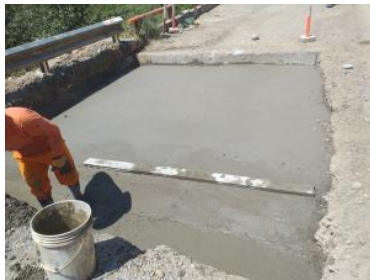
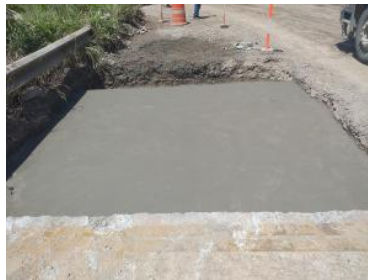
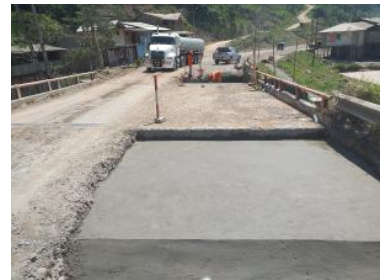
13

Actividades:
 Visita de seguimiento en campo: Solado losa de aproximación

CDescripcion_____:
 En la progresiva KM. 56+695 en el puente San Juan se realiza el solado de concreto para la construcción de losas de aproximación , tanto en la entrada y salida del puente en el margen derecho de la via.

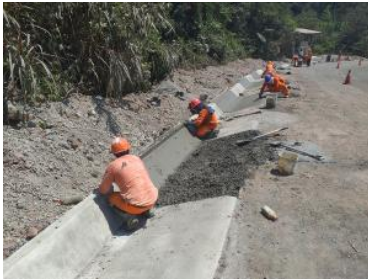
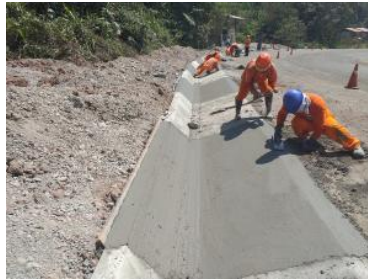
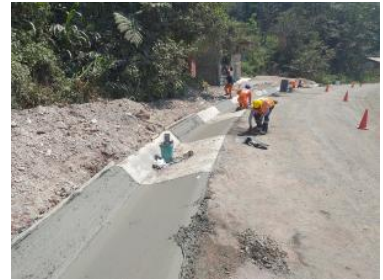
14

Visita de seguimiento en campo: Construcción de cunetas trapezoidales

En la progresiva Km. 58+300 a la 58+455 se realiza la construcción de cunetas trapezoidales de concreto.
