## BITACORA ELECTRÓNICA DE OBRA

### REGISTRO DE LA BITACORA Y FOTO DEL CUADERNO DE OBRA

Confir ma Bitaco ra: Si	Nro Inform e: 150	Fecha Informe: 07-08-2019	Nombre De La Obra: Carretera Moquegua - Omate - Arequipa Tramo: II km. 35 al km. 153.50	Personal Encargado: LUZMILA GUERRA MOTTA
-------------------------------------	----------------------------	------------------------------	--	---

### Panel Fotográfico de la Bitacora de Obras

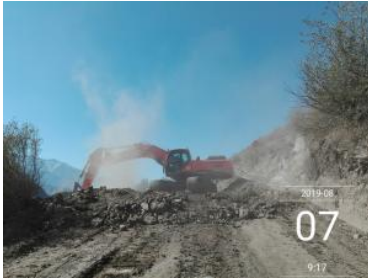
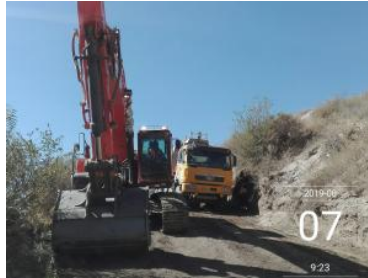
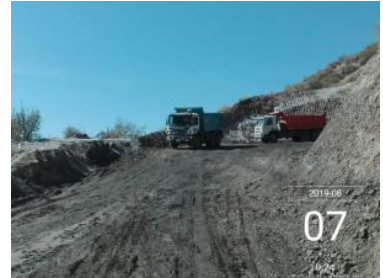
De las actividades de movimiento de tierras en el km 122+760 aproximadamente, se aprecia:

- Corte, perfilado de talud, carguío y eliminación de material excedente
- Se toma conocimiento que el material es eliminado en el DME ubicado en el km 128+080 aproximadamente
- La maquinaria en este frente de trabajo es; una excavadora sobre orugas EXC 005, 10 volquetes VOL 010, 008, 032, 036, 070, 012, 005, 057, 062 y 063, y un Camión Cisterna CIS 004.
- Los vigías cuentan con radios de comunicación, área de trabajo señalizada.

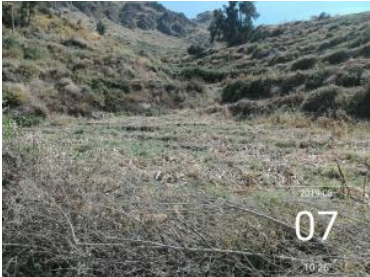
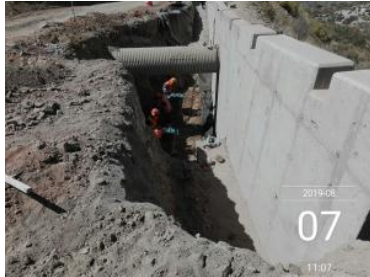
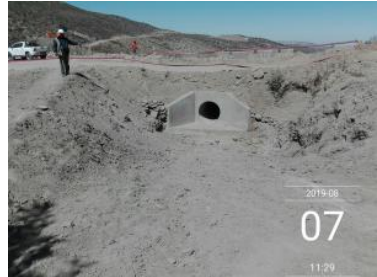
**CDescripcion\_\_\_\_\_:**  
La evaluación visual de obras de arte comprendidas en el expediente de autorización de Mayores Metrados N° 10 autorizadas por la Supervisión de obra se realiza entre las progresivas 118 @ 152+600 aproximadamente.

2 De las estructuras visualizadas algunas se encuentran en proceso de ejecución, otras fueron parcialmente ejecutadas antes de la suspensión temporal de ejecución de obra y otras están pendientes de ejecución

De la alcantarilla ubicada en el km 152+447 de D=36", se sugiere que los especialistas pudieran evaluar dicha estructura, ya que aparentemente la quebrada existente en este punto es amplia y tal vez el diámetro de la tubería podría ser mayor.

Una vez concluida la inspección visual se realizara el informe correspondiente.

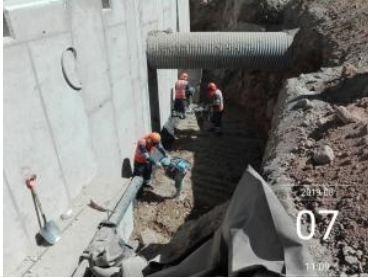
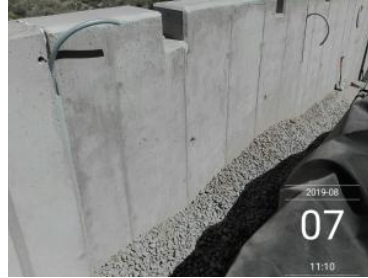
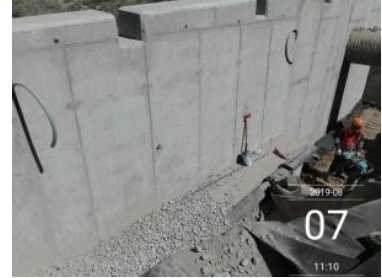
De las actividades de relleno estructural en muro de contención en el km 147+660, se aprecia:

- Relleno para estructuras
- Filtro drenante
- Tubo de pvc sap clase 10, d=6" perforado
- Geotextil no tejido clase 2
- Junta para muro
- Transporte de materiales.

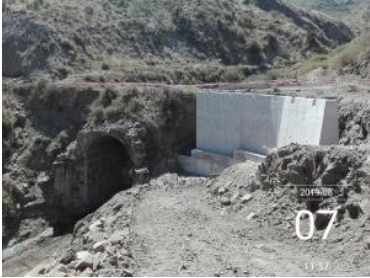
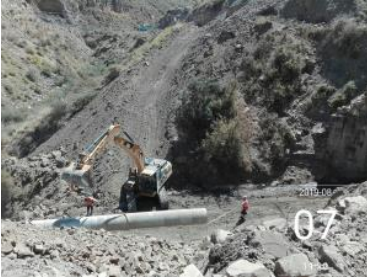
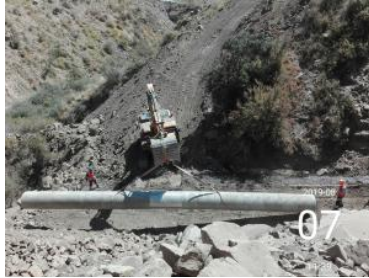
**CDescripcion\_\_\_\_\_:**  
De las actividades preliminares para construcción de Muro de Contención – Alcantarilla Marco de 5x5 en el km 145+332, se aprecia:

- Habilitación de accesos con transporte de material de préstamo.
- Carguío e instalación de tubería para desvío provisional de curso de agua.
- La maquinaria en este frente de trabajo es: una excavadora sobre orugas EXC 029, 2 volquetes VOL 015 y 023 y un Camión Grúa CG 002.
- Se toma conocimiento que el material para relleno (habilitación de acceso se transporta de la cantera ubicada en el km 142+800 aproximadamente).

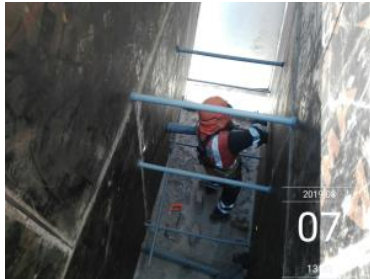
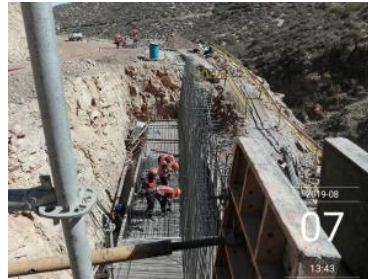
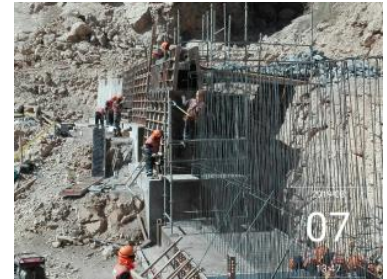
De las actividades de construcción de muro de contención entre los kms 142+159 @ 142+219 aproximadamente, se aprecia;

- Encofrado para alzadas 4 y 6
- Acero de refuerzo en alzadas N°s 1, 2 y 3
- Tubo de PVC SAP D=3"
- Los vigías cuentan con radios de comunicación, área de trabajo señalizada.

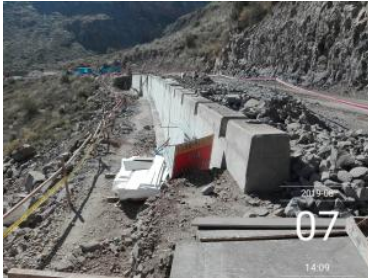
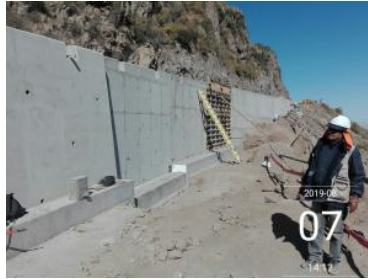
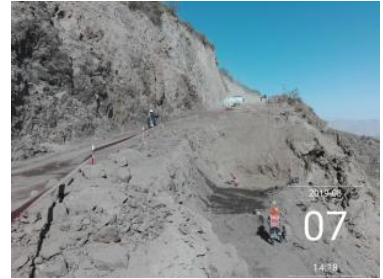
De las actividades de construcción de muro de contención en los kms 140+435 y 140+240 aproximadamente, se aprecia:

- Desencofrado en alzada N° 6 y limpieza de área de trabajo en el km 140+435
- Compactado manual de terreno para construcción de muro de contención en el km 140+240.

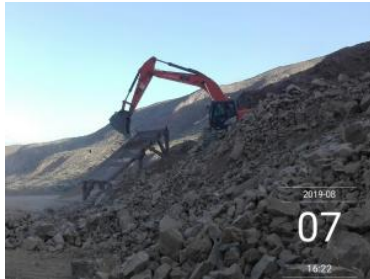
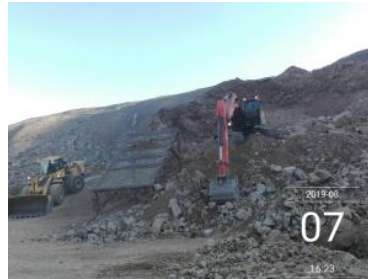
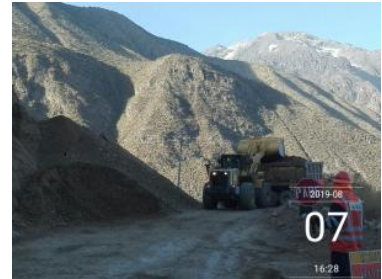
De las actividades de extracción de cantera de cerro denominada Amata, ubicada en el km 119+300 aproximadamente, se aprecia:

- Zarandeo de material.
- Carguío de material
- La maquinaria en este frente de trabajo es una excavadora sobre orugas y un cargador frontal

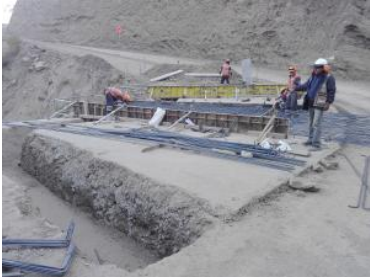
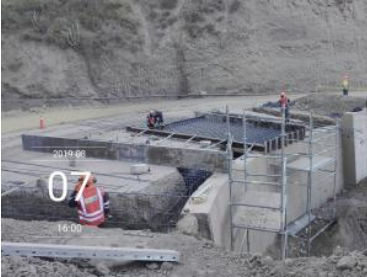
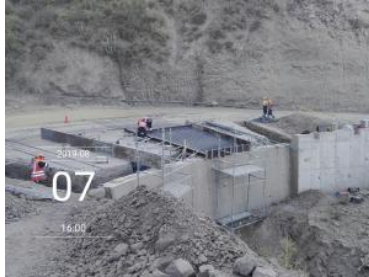
De las actividades de construcción de muro de badén entre los kms 125+450 @ 125+470 aproximadamente, se aprecia:

- Encofrado para laterales y uñas de badén en los paños 1 y 3
- Acero de refuerzo en los paños 1 y 3
- El badén se apoyará sobre un muro de contención ejecutado antes de la suspensión temporal de obra
- El presente muro de contención corresponde al expediente autorizado por la supervisión de obra de Mayores Metrados N° 10.
- Se sugiere verificar los trabajos de reconstrucción, ya que el muro de contención donde se apoyara el badén en construcción, en su parte central fue socavada en la temporada de lluvias
