BITACORA ELECTRÓNICA DE OBRA

Confirma Bitacora: Si	Nro Informe: 167	Fecha Informe: 09-08-2019	Nombre De La Obra: Carretera Juanjui-Tocache, tramo Pizana - La Polvora - Pizarron - Perlamayo - Campanilla	Personal Encargado: BORIS WALTER AYLLÓN CARCELÉN
---------------------------------	----------------------------	-------------------------------------	---	--

Panel Fotográfico de la Bitacora de Obras

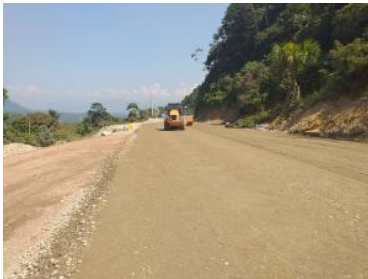
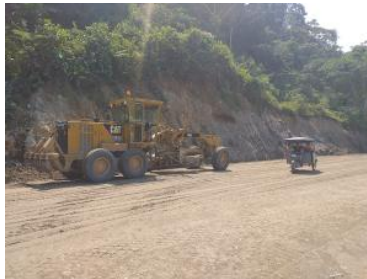
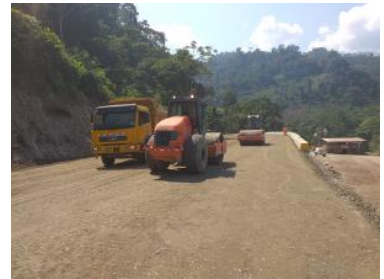
1

Actividades:
Visita de seguimiento en campo: Construcción de sub bases

CDescripcion_____:
En la progresiva Km. 40+120 a 40+500 se realiza la construcción de sub-base granular.

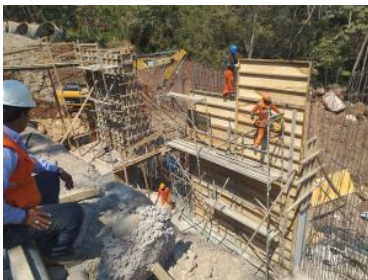
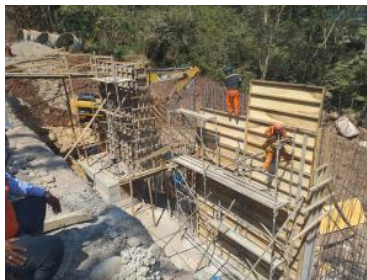
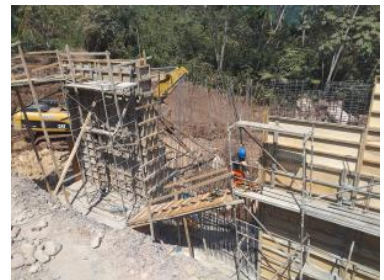
2

Actividades:
Visita de seguimiento en campo: Encofrado de muros

CDescripcion_____:
En la progresiva KM. 50+516 a la 50+ 545 se realiza el encofrado para la construcción de muros de concreto armado.

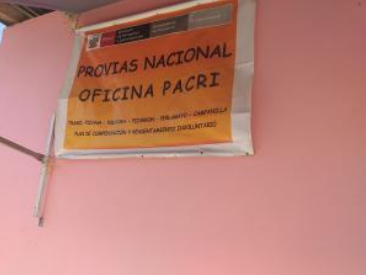
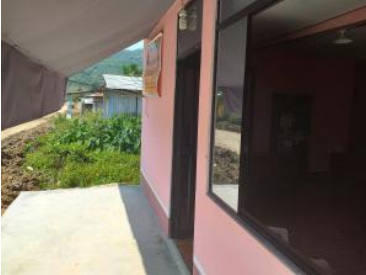
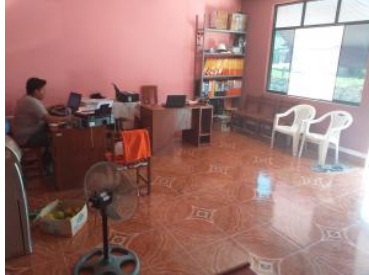
3

Actividades:
Visita de seguimiento en campo: Visita a casa de Provias PACRI - Campanilla frankmore pacripresente

CDescripcion_____:
En la progresiva final KM. 89+795 a unos 200 metros hacia dentro del Poblado de Campanilla esta la Casa de PROVIAS- PACRI donde trabaja por Provias el Sr. Frank More y los representantes de Supervisión (ausentes)

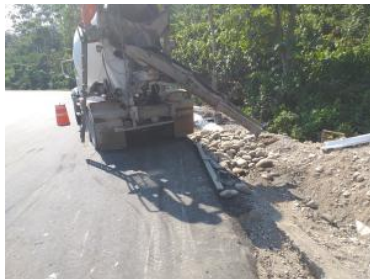
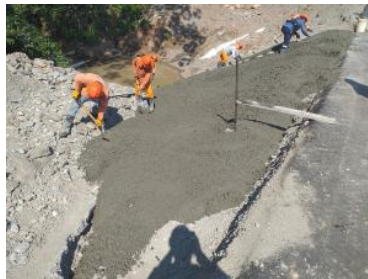
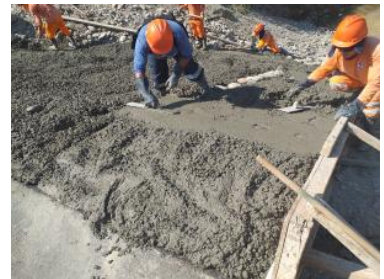
4

Actividades:
 Visita de seguimiento en campo: Vaciado de Mandil de concreto

CDescripcion_____:
 En la progresiva KM. 69+932 se realiza el vaciado de mandil de concreto emboquillado de piedras.

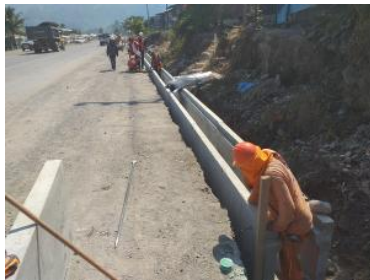
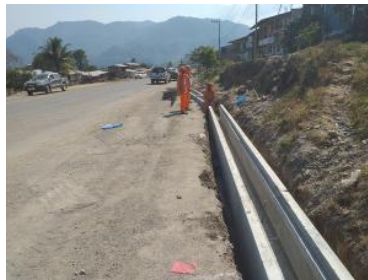
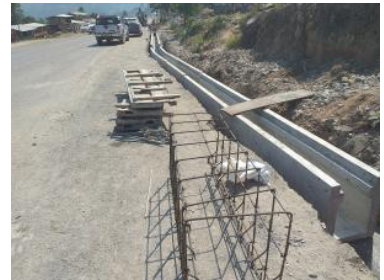
5

Actividades:
 Visita de seguimiento en campo: Colocación de cunetas rectangulares

CDescripcion_____:
 En la progresiva KM. 37+210 en un tramo de 200 m se realiza la colocación y alineación de cunetas rectangulares prefabricadas de concreto armado.

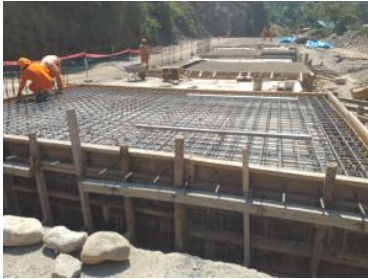
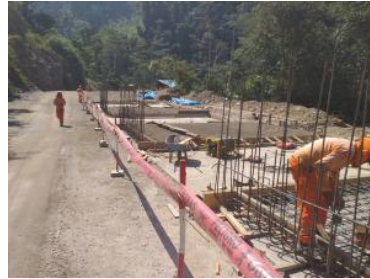
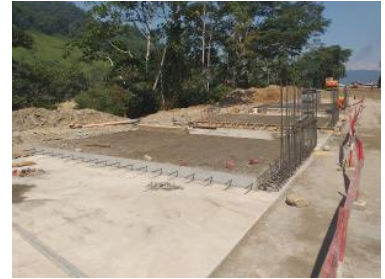
6

Visita de seguimiento en campo: Refuerzo metálico, paño 3, lado izquierdo de badén de concreto armado.

En la progresiva KM. 40+100 se realiza el refuerzo metálico, paño 3 , lado izquierdo de badén de concreto armado.de acuerdo a planos del expediente.

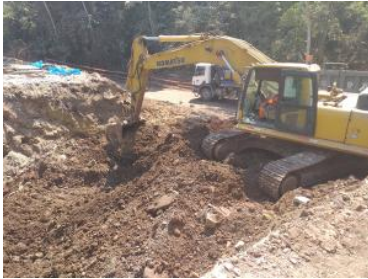
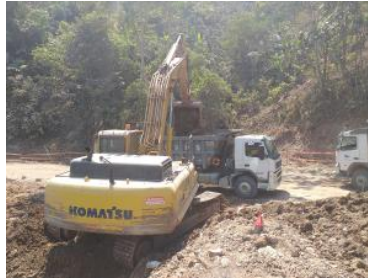
7

Actividades:
Visita de seguimiento en campo: Excavacion para alcantarilla tuner liner de 3.217

CDescripcion _____:
En la progresiva KM. 50+500 se realiza la excavación utilizando dos excavadoras de oruga para la construcción y armado de una alcantarilla tunner Liner de 3,217mm de diámetro.

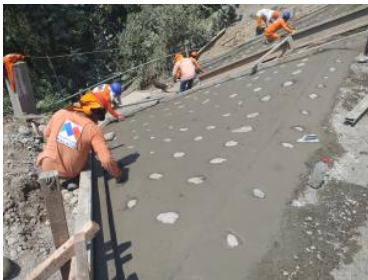
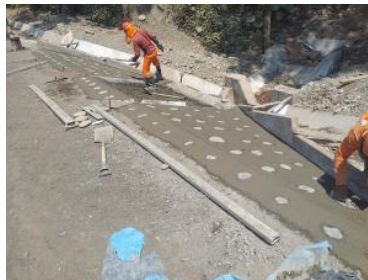
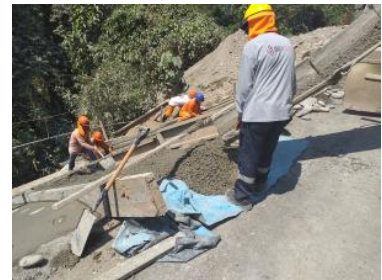
8

Actividades:
Visita de seguimiento en campo: Construcción de mandiles

CDescripcion _____:
En la progresiva Km. 58+229.5 se realiza la construcción de mandiles emboquillados de piedras. en el margen derecho e izquierdo de la vía.

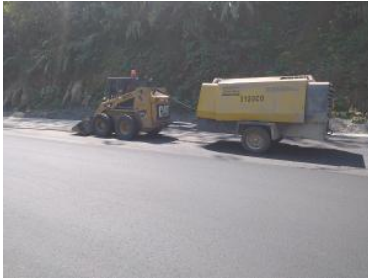
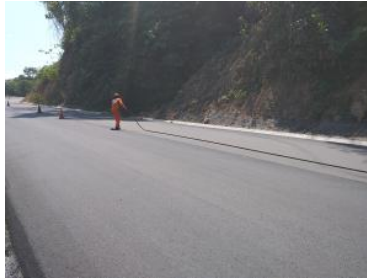
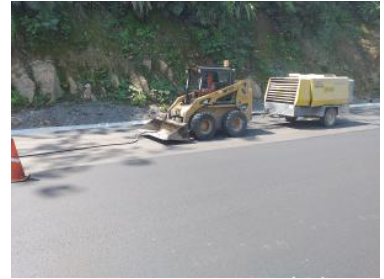
9

Visita de seguimiento en campo: Soplado con aire para limpieza de superficie de asfalto.

En la progresiva Km. 71+900 a la 72+000 se realiza el soplado con compresor de aire para la limpieza de la superficie de asfalto y la colocación de la liga para la adherencia .

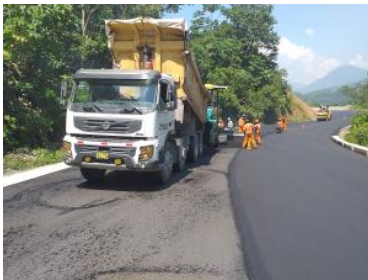
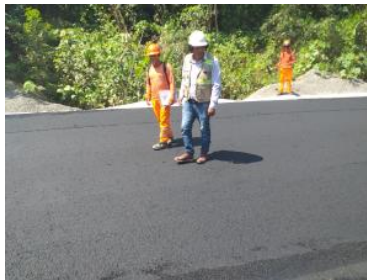
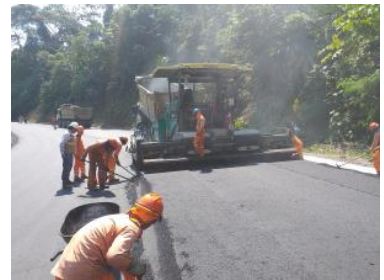
10

Visita de seguimiento en campo: Asfalto en caliente.

En la progresiva KM. 71+900 a la 72+000 se realiza la pavimentación con asfalto en caliente (segunda capa)

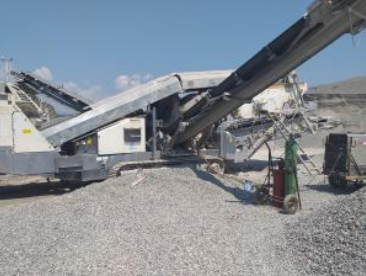
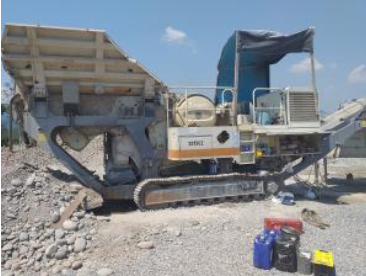
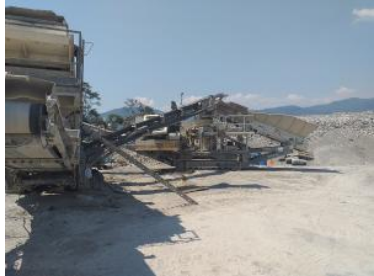
11

Actividades:
Visita de seguimiento en campo: Cantera Mashuyacu (Equipo chancadora y zarandas moviles)

CDescripcion_____:
En la progresiva KM. 86+540 se ubica la cantera Mashuyacu donde los equipos de chancado y zarandas de encuentran dos días paralizados por mantenimiento correctivo para la chancadora y mantenimiento preventivo para las zarandeadoras. Se estima reiniciar la producción de material granular para la mezcla asfáltica la proxima semana.

Se recomienda al Consorcio Integración Vial arreglar los equipos y maquinas dañadas para que no bajen su producción, es necesario que incrementen los equipos y mas frentes de trabajo para mejorar los rendimientos de trabajo.
 Se recomienda nuevamente al Consorcio Integración Vial el inicio de las actividades de DEMARCACION de la via en los tramos asfaltados, y la SEÑALIZACION en las curvas pronunciadas y gibas existentes.
 Se recomienda a la Supervisión la entrega de el CRONOGRAMA DE PERMANENCIA DEL personal técnico y especialistas.
 Se recomienda a la Supervisión el cumplimiento de los Recursos de personal y equipos de acuerdo a los términos de referencia.

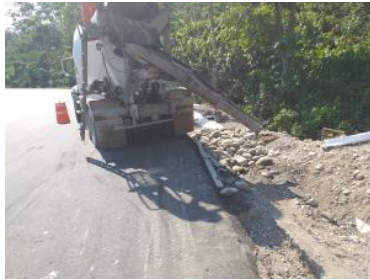
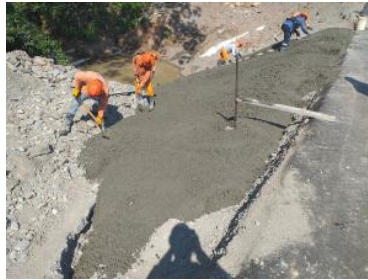
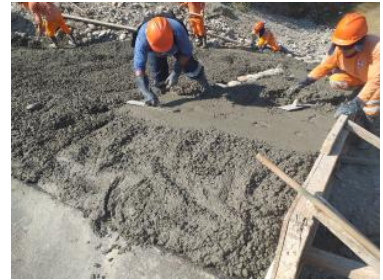
12

Actividades:
 Visita de seguimiento en campo: Vaciado de mandil

CDescripcion _____:
 En la progresiva KM. 69+932 se realiza el vaciado de concreto de F'c= 175 kg/cm2 a los 28 días para la construcción de mandil de concreto emboquillado de piedras.

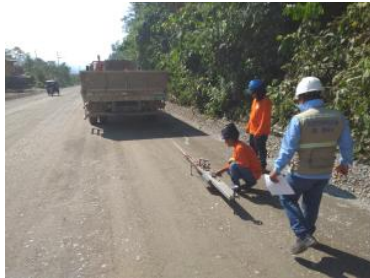
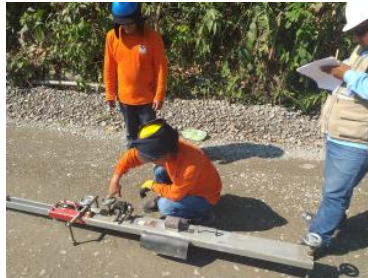
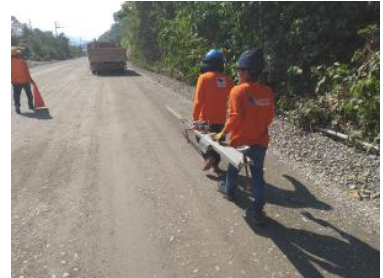
13

Actividades:
 Visita de seguimiento en campo: Deflexión con viga benkelman

CDescripcion _____:
 En la progresiva KM. 61+080 se realiza la toma de la deflexión en diferentes puntos de la sección de la vía a nivel de sub-base

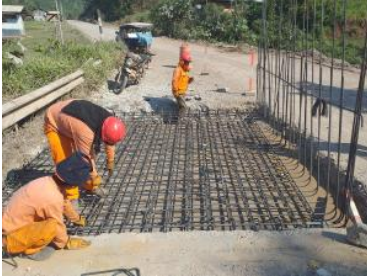
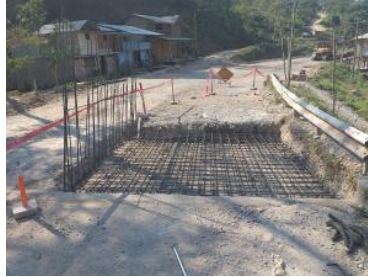
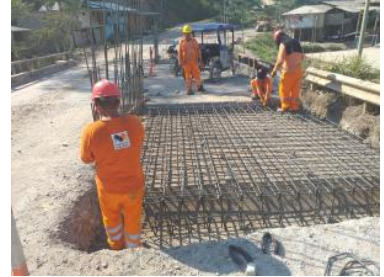
14

Visita de seguimiento en campo: Refuerzo metálico de losa de aproximación (Puente San Juan)

En la progresiva Km. 56+967 se realiza el refuerzo metálico en la entrada y salida del Puente San Juan para la construcción de losa de aproximación.
